柏崎刈羽原子力発電所 1号機

新潟県中越沖地震後の設備健全性に係る 点検・評価状況に関する追加報告 (T/Gペデスタル)

平成22年 2月 19日

東京電力

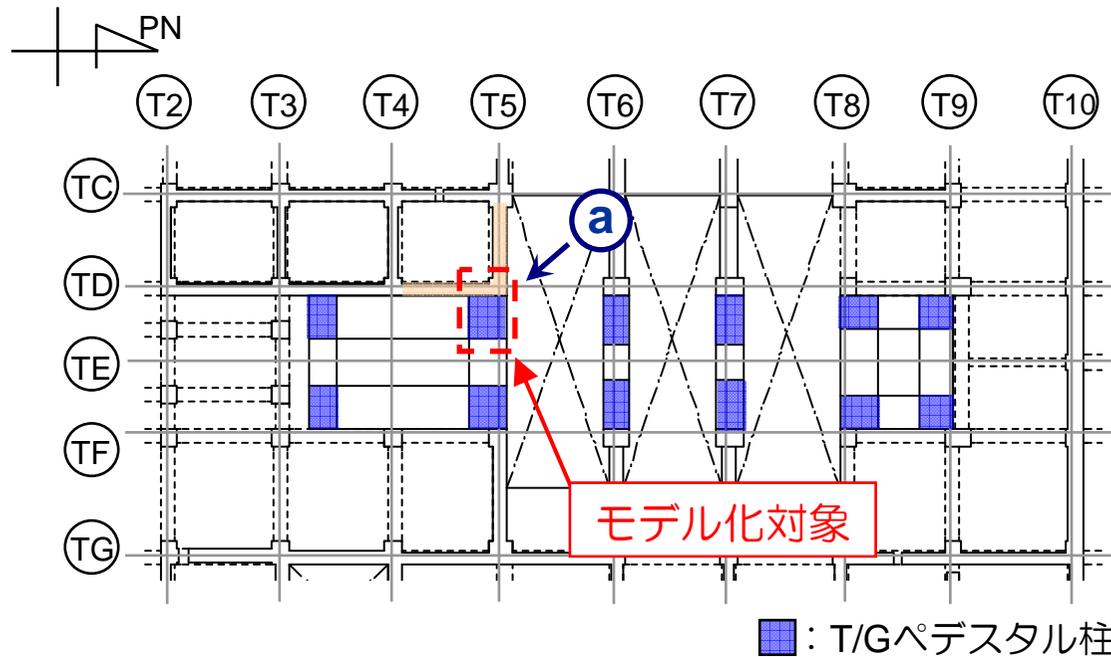
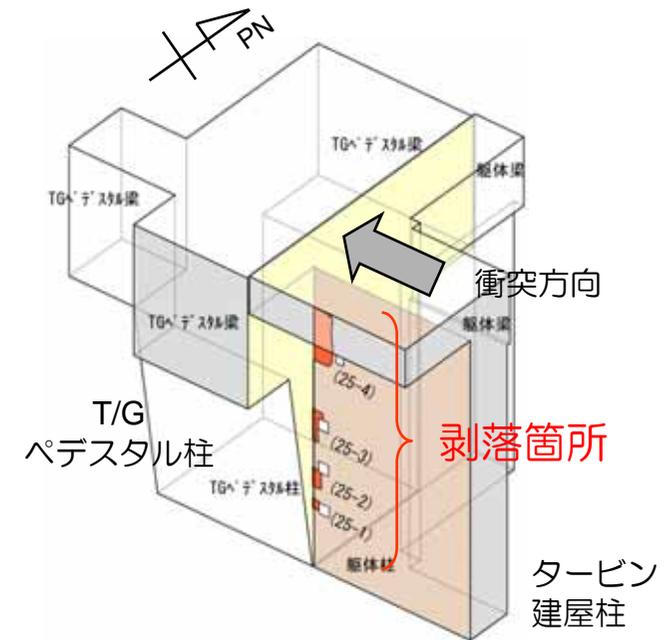
解析対象範囲図
(a) 方向矢視アイソメ図

- 新潟県中越沖地震時、コンクリートノロを介したタービン建屋柱とT/Gペデスタルとの衝撃力の伝達による影響評価を行うため、3次元弾塑性有限要素法を用いた健全性評価を行う。
- 解析対象はタービン建屋コンクリートの最大剥落部分を含む (T5) 通りのタービン建屋柱とT/Gペデスタルの一部とする。

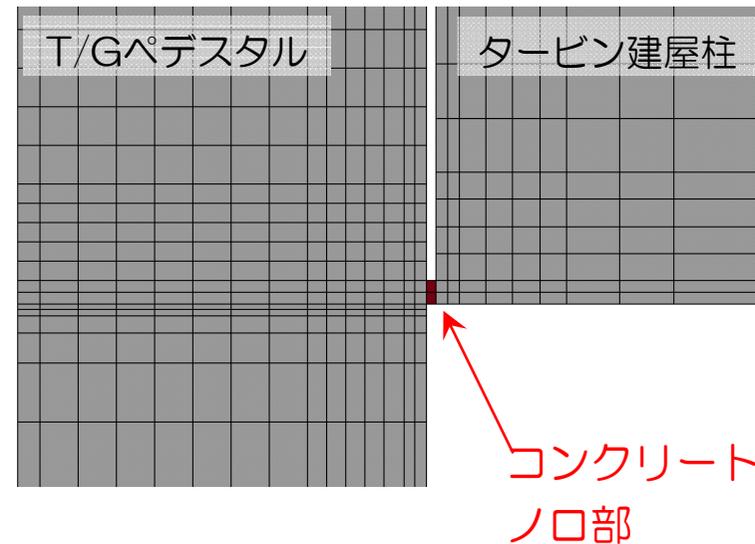
コンクリートノロモデル図*
(AA'断面図)

タービン建屋とT/Gペデスタル隣接部には、ギャップが設けてあるが、剥落箇所の調査結果から、コンクリートノロがギャップを埋めていたものと考えられるため、3次元有限要素モデルでこれを考慮した解析を実施する。

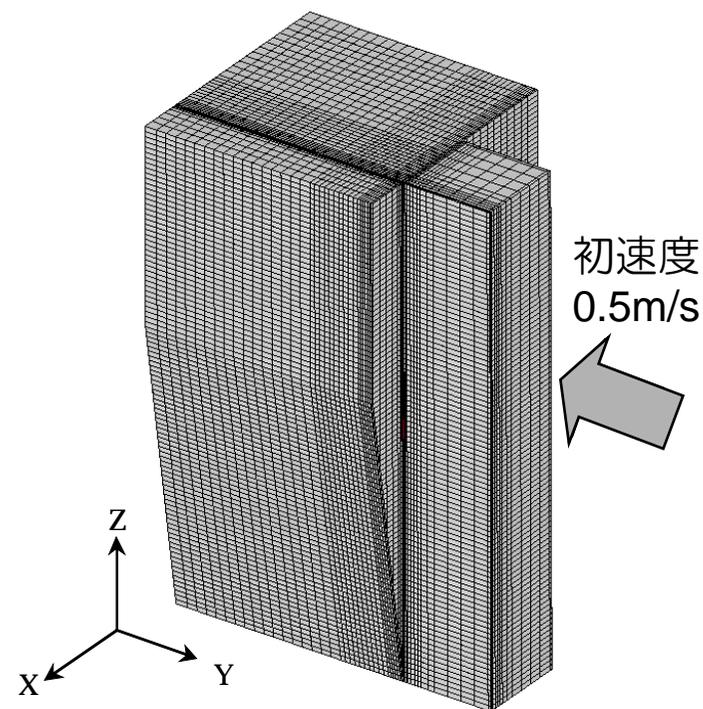
最大値発生時のコンクリートの主応力分布

- 最大値発生時刻でのコンクリート圧縮主応力分布図から、圧縮応力が大きくなっている箇所と剥落箇所とは概ね対応していることが観察できる。

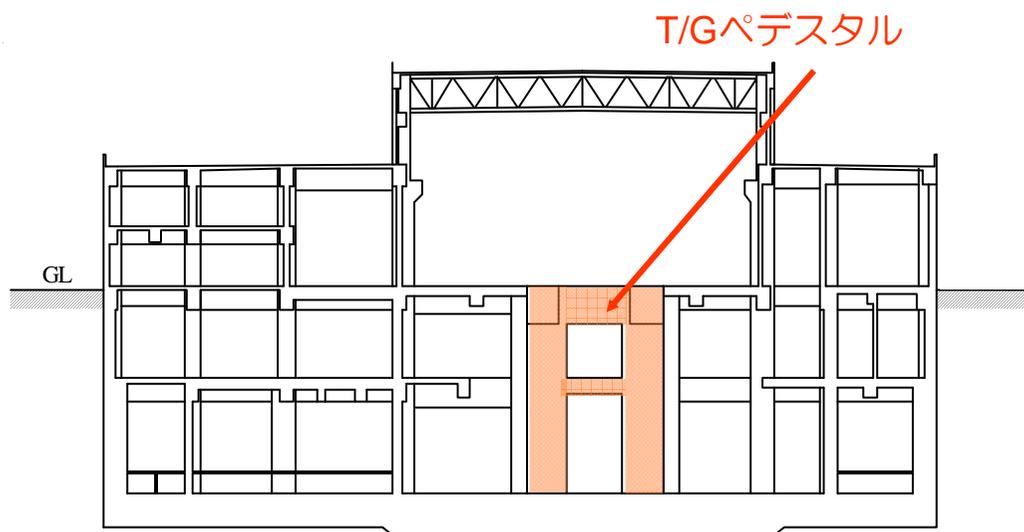
1号機タービン建屋断面図（東西方向）

1号機タービン建屋において、タービン建屋とT/Gペデスタル（タービン発電機の基礎）間の取り合い部※周辺において、タービン建屋のコンクリートの剥落が確認された。

※タービン建屋とT/Gペデスタル間には、25mmのギャップが設けられている。

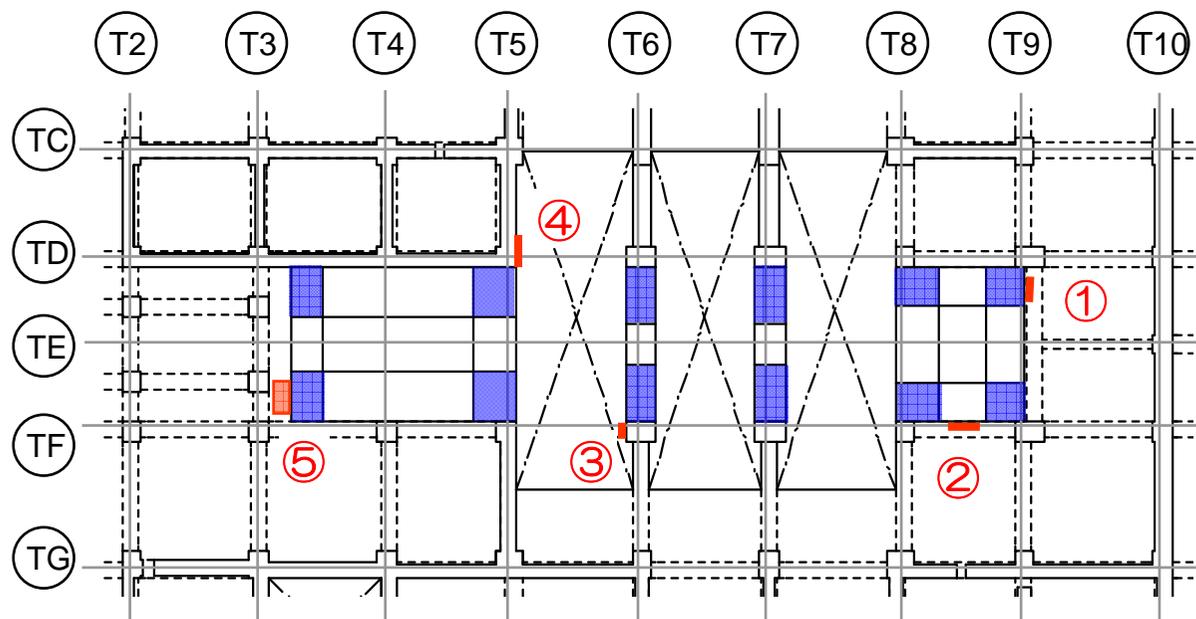
T/Gペデスタル周辺剥落箇所調査図

No.	発生部位	箇所数	剥落の大きさ 幅(m)×長さ(m)×最大深さ(mm)
①	梁底	1	0.35 × 0.60 × 40
②	梁底	1	0.1 × 0.2 × 30
③	柱	1	0.08 × 0.35 × 30
④	柱	4	最大 1.0 × 1.7 × 198
⑤	スラブ底	3	最大 0.6 × 1.5 × 30

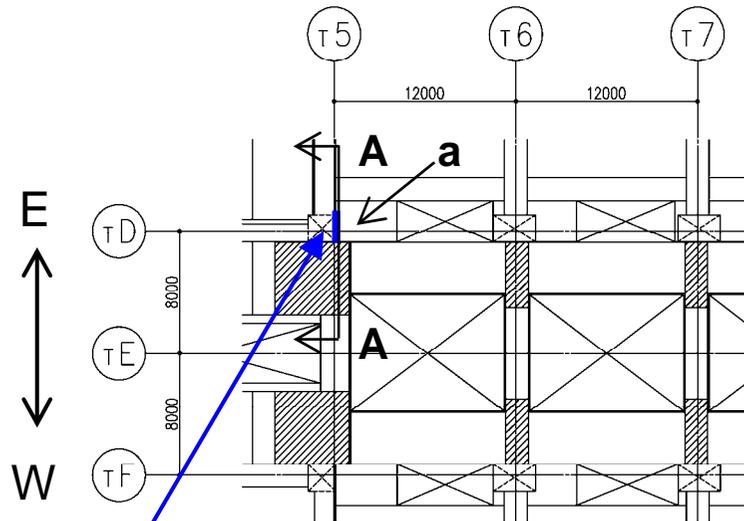
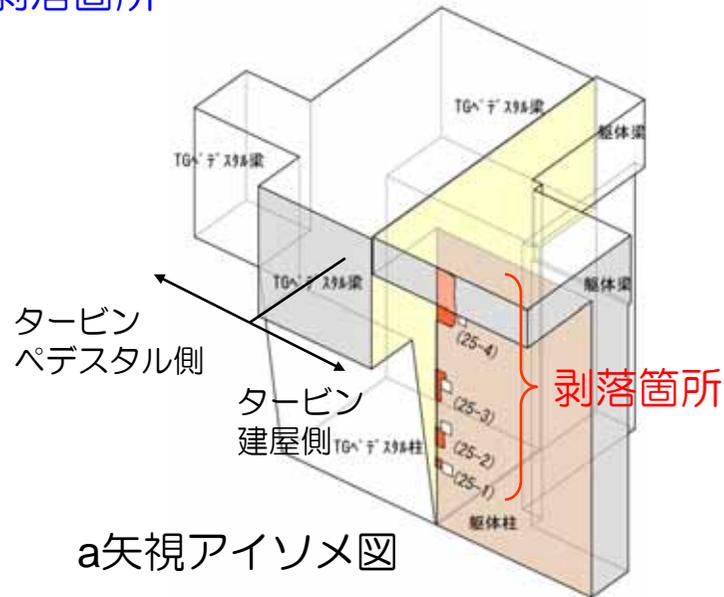
最大剥離箇所平面図

- 剥落部を含め近傍には断続的にノ口（赤線部）が残存
- 発泡スチロール露出部にもつぶれや破れ等の変化は見られず、設計厚さとほぼ変化なく存在していることを確認
- 剥落部T/GペDESTAL側には、ノ口との接触を示す痕跡が認められるが、それ以外の箇所に接触を示す痕跡は確認されなかった（上記写真 A 部参照）
- T/GペDESTAL側コンクリートの損傷は確認されなかった
- ノ口残存部とT/GペDESTALとの間隙は、5mm程度あることを確認

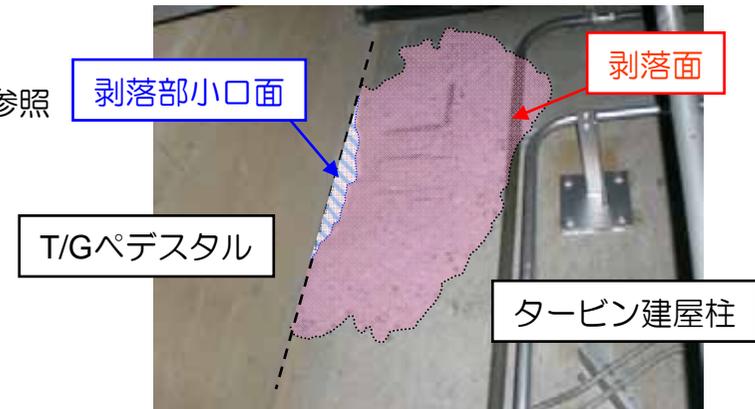
◆ 剥落面積（最大剥落箇所）

- ・ 剥落部小口面積：約107,000mm²
- ・ 剥落面積：約1,237,000mm²

- ・ 短期許容応力度（せん断）：1.41N/mm²（実強度：450kg/cm²より算出）
- ・ 短期許容最大支圧荷重（せん断）：1.41 × 1,237,000 = 1745kN …… (1)

(1) < (2) より、T/GペDESTAL側が損傷せずにタービン建屋側の剥落が起きると評価
