柏崎刈羽原子力発電所6号機 点検状況報告

平成20年6月5日
東京電力株式会社

主要設備における目視点検結果と 地震応答解析結果（添付1）

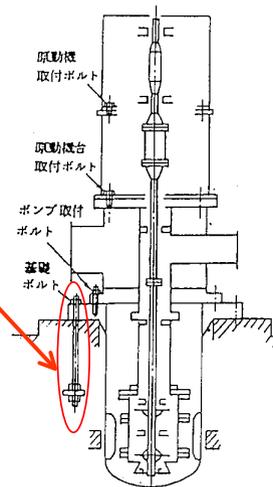
RHRポンプ基礎部外観

| | 点検結果 |
|---|---|
| 作動試験 | ポンプ性能確認、異音・異臭・振動・漏えい確認を実施し、異常なし |

基礎ボルト

RHRポンプ外形図

構造強度
評価

| 評価部位 | 応力分類 | 発生応力 (N/mm ²) | 許容応力(AS) (N/mm ²) |
| 基礎ボルト | せん断 | 4 | 377 |

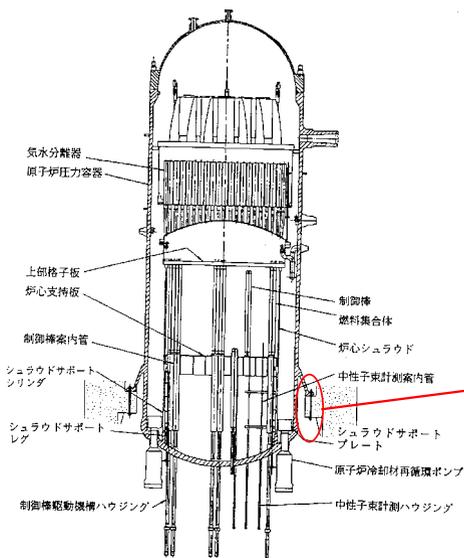
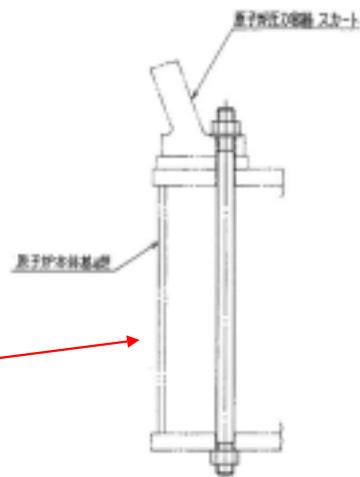
原子炉压力容器基礎ボルト外観図

- 目視点検を実施し，異常のないことを確認。
- 基礎ボルトの打診試験を計画中。

- 原子炉压力容器基礎ボルトに発生する引張応力を解析的に求め，許容応力以下であることを確認。

压力容器基礎ボルト

| 構造強度 評価 | 評価部位 | 応力分類 | 発生応力 (N/mm ²) | 許容応力(AS) (N/mm ²) |
| | 基礎ボルト | 引張 | 136 | 499 |

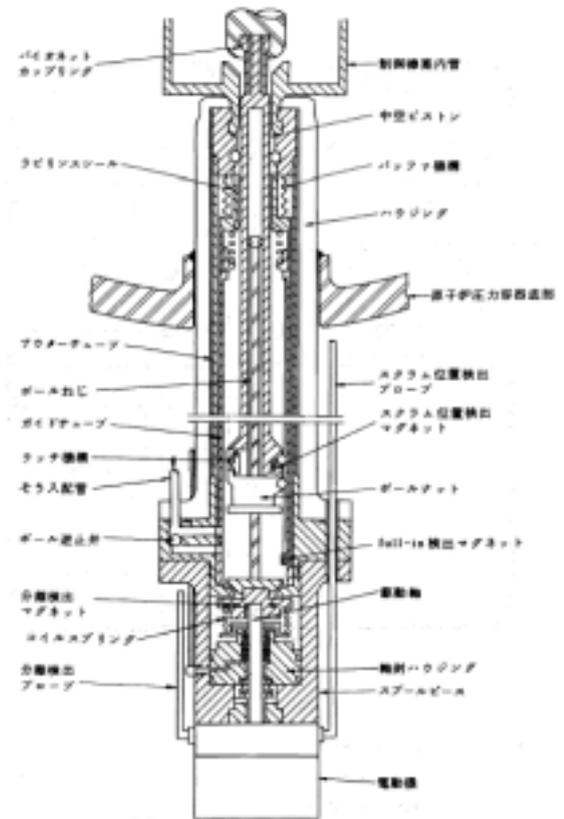
制御棒駆動機構
断面図

- 地震後の状況
地震時6号機は定期検査中であり、制御棒は全挿入状態であった。
- 点検結果と今後の予定
 - 目視点検を実施し、異常のないことを確認。
 - FMCRDの配置等を考慮し、代表として15体について分解点検を実施し、異常のないことを確認。
 - 作動試験(基本点検)について実施中。
- 解析結果[参考 1]
地震により発生する燃料集合体の相対変位が、確認済相対変位²より小さく、制御棒の挿入性が維持されることを確認した。

| 動的機能 維持評価 | 燃料集合体の中越沖地震時 相対変位 (mm) | 確認済相対変位 (mm) |
| | 5.9 | 40 |
