柏崎刈羽原子力発電所7号機 蒸気タービンの点検状況について

平成20年8月6日

東京電力

蒸気タービンの点検状況について

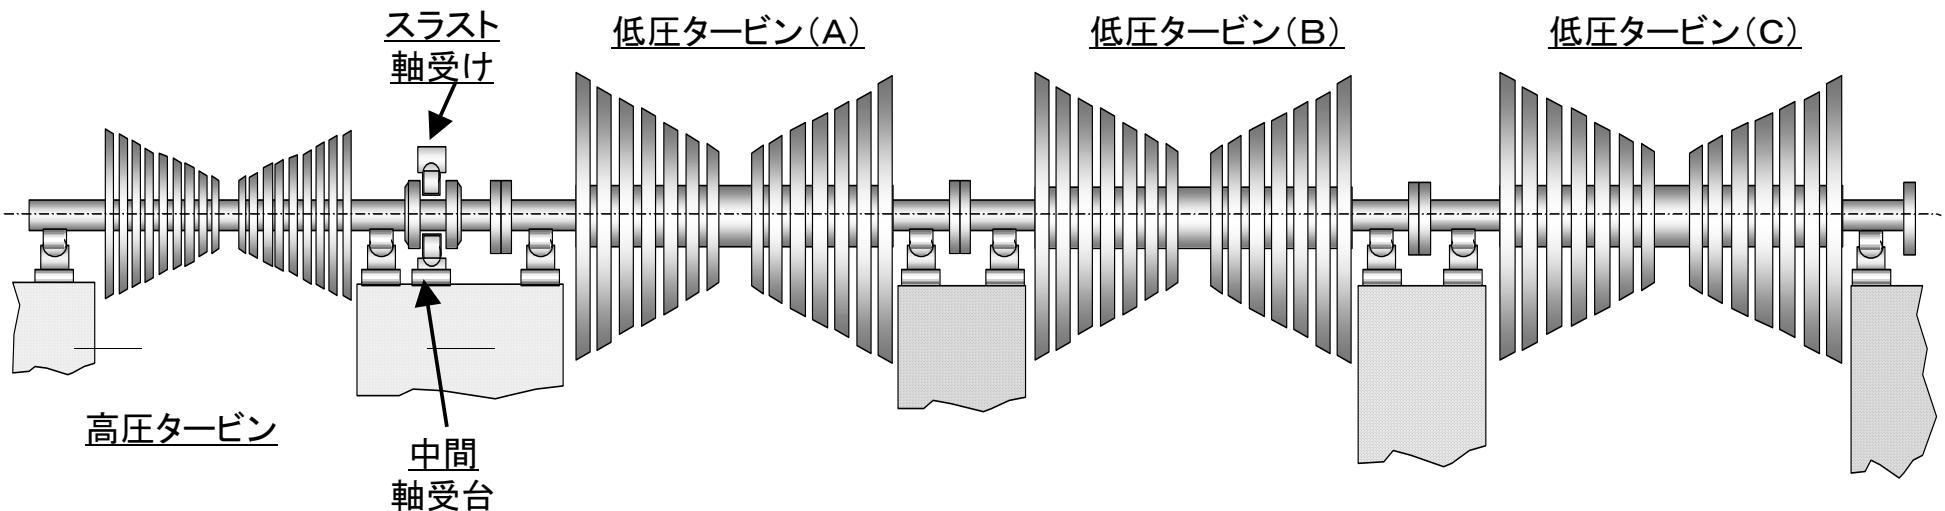
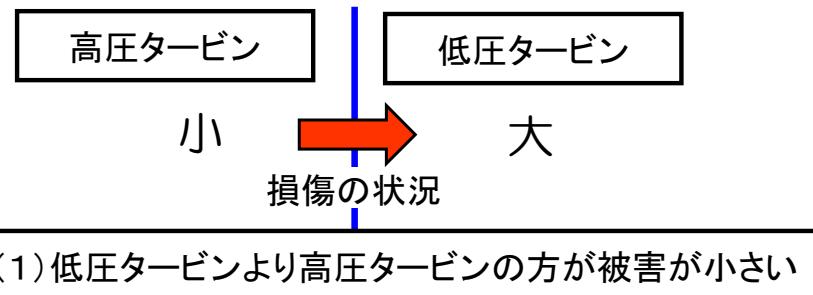
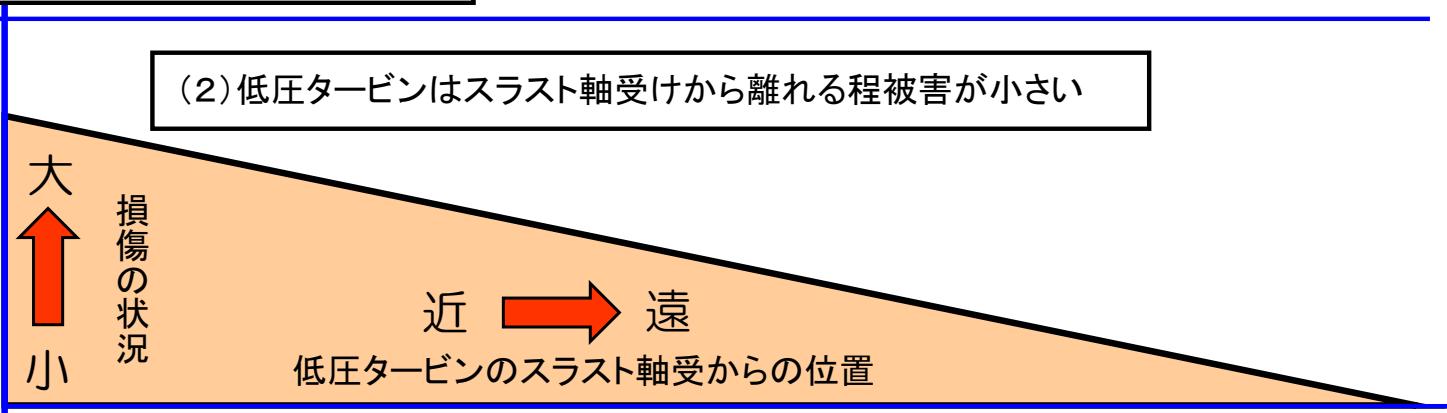
動翼－静翼の接触被害状況の整理

■これらの支持構造から、動翼－静翼の接触原因について、
以下のように推定

これらにより動翼と静翼が接触したものと推定

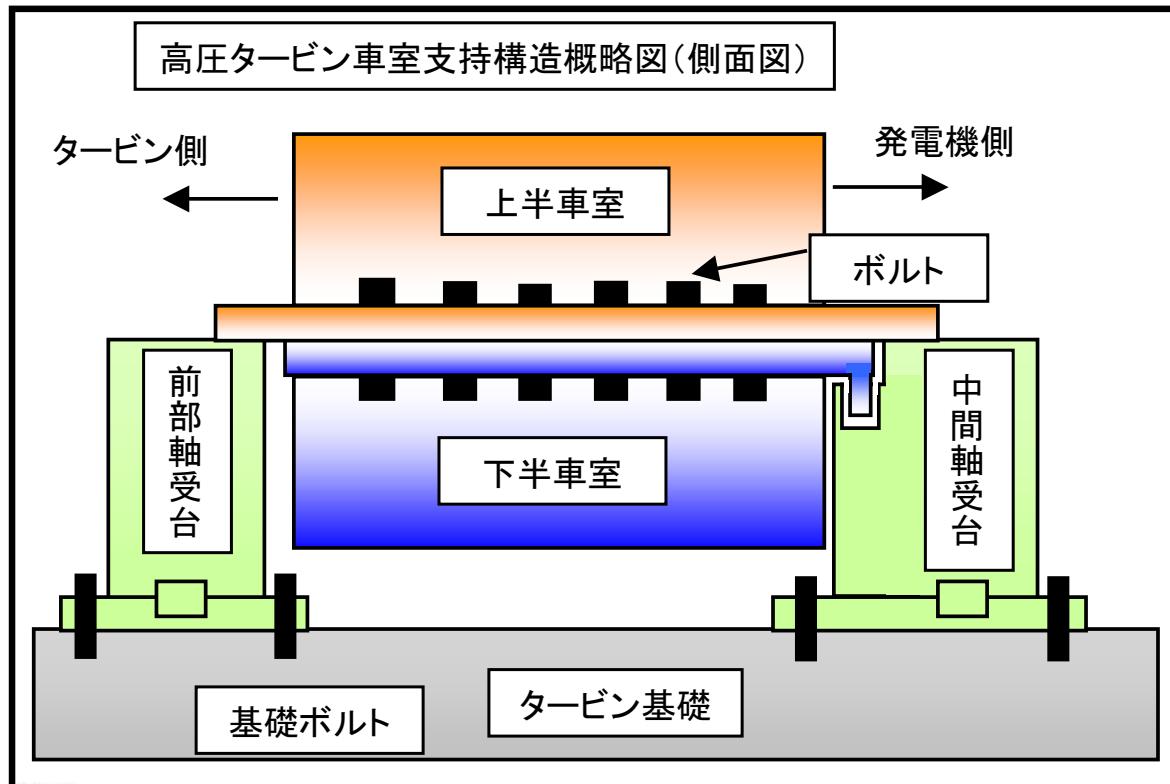
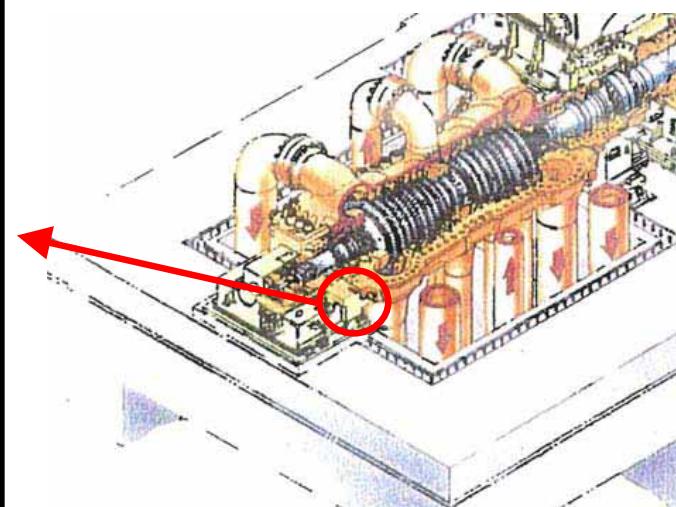
高圧タービンの支持構造

■ 高圧タービンの支持構造は、以下のようにになっている。

- 車室（静翼を支持）は一層構造
- 上半車室が中間軸受台（スラスト軸受を支持）に直接載っている
- 下半車室は上半車室にボルトで支持

高圧タービン：静翼と動翼の振動の位相差が小さい。

- ・高圧車室（静翼固定）が中間軸受台（スラスト軸受：動翼拘束）に直接載っている。

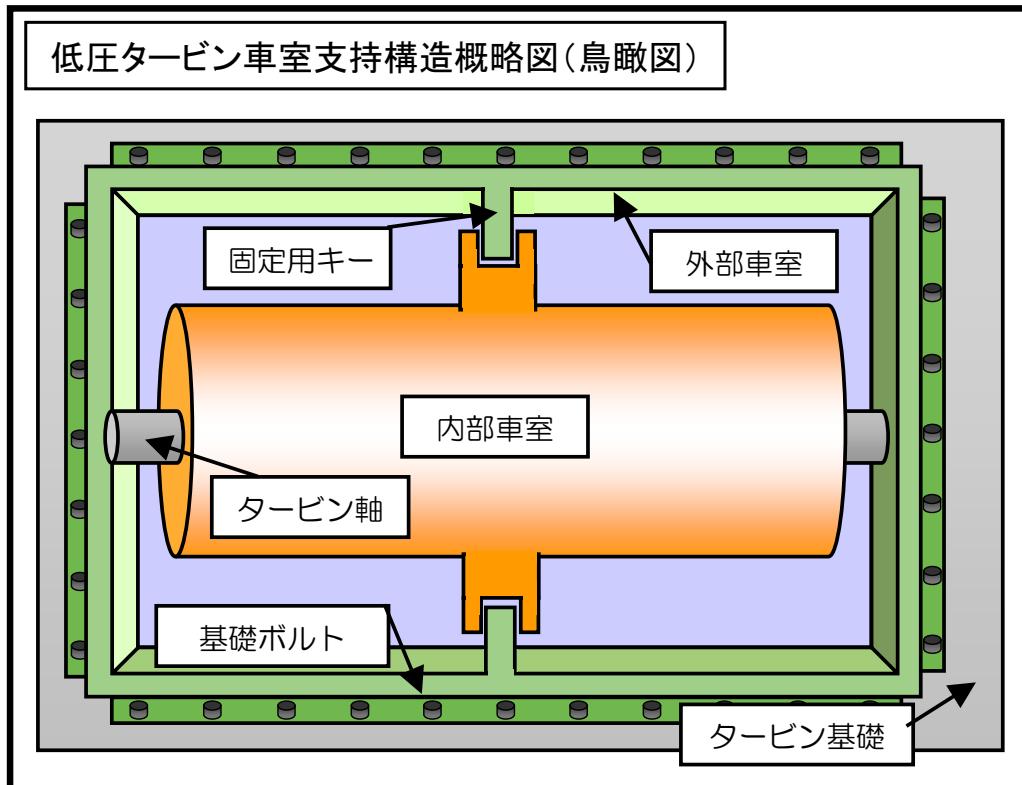
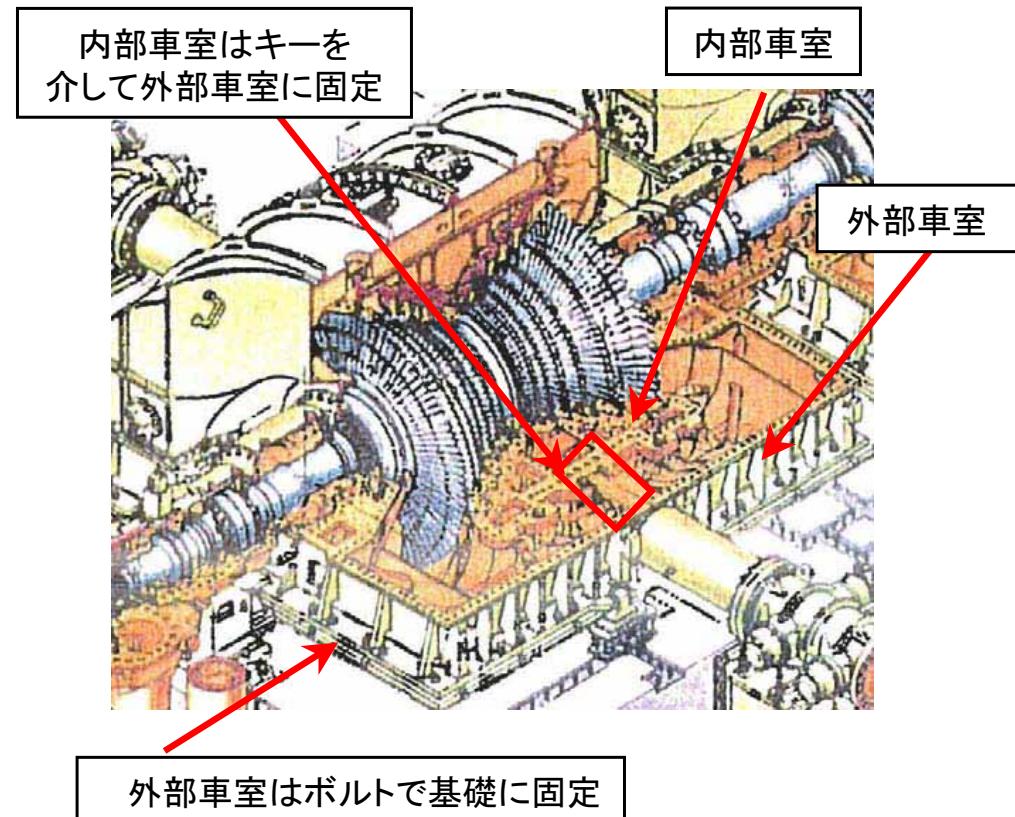
低圧タービンの支持構造

■ 低圧タービンの支持構造は、以下のようにになっている。

- 車室は二重構造
- 外部車室がタービン基礎にボルトで固定
- 内部車室（静翼を支持）は、固定用キーを介して外部車室に固定

低圧タービン：静翼と動翼の振動の位相差が大きい。

- ・低圧内部車室（静翼固定）は外部車室にキーで固定されており振幅が大きい。また、中間軸受台と外部車室は個別に固定

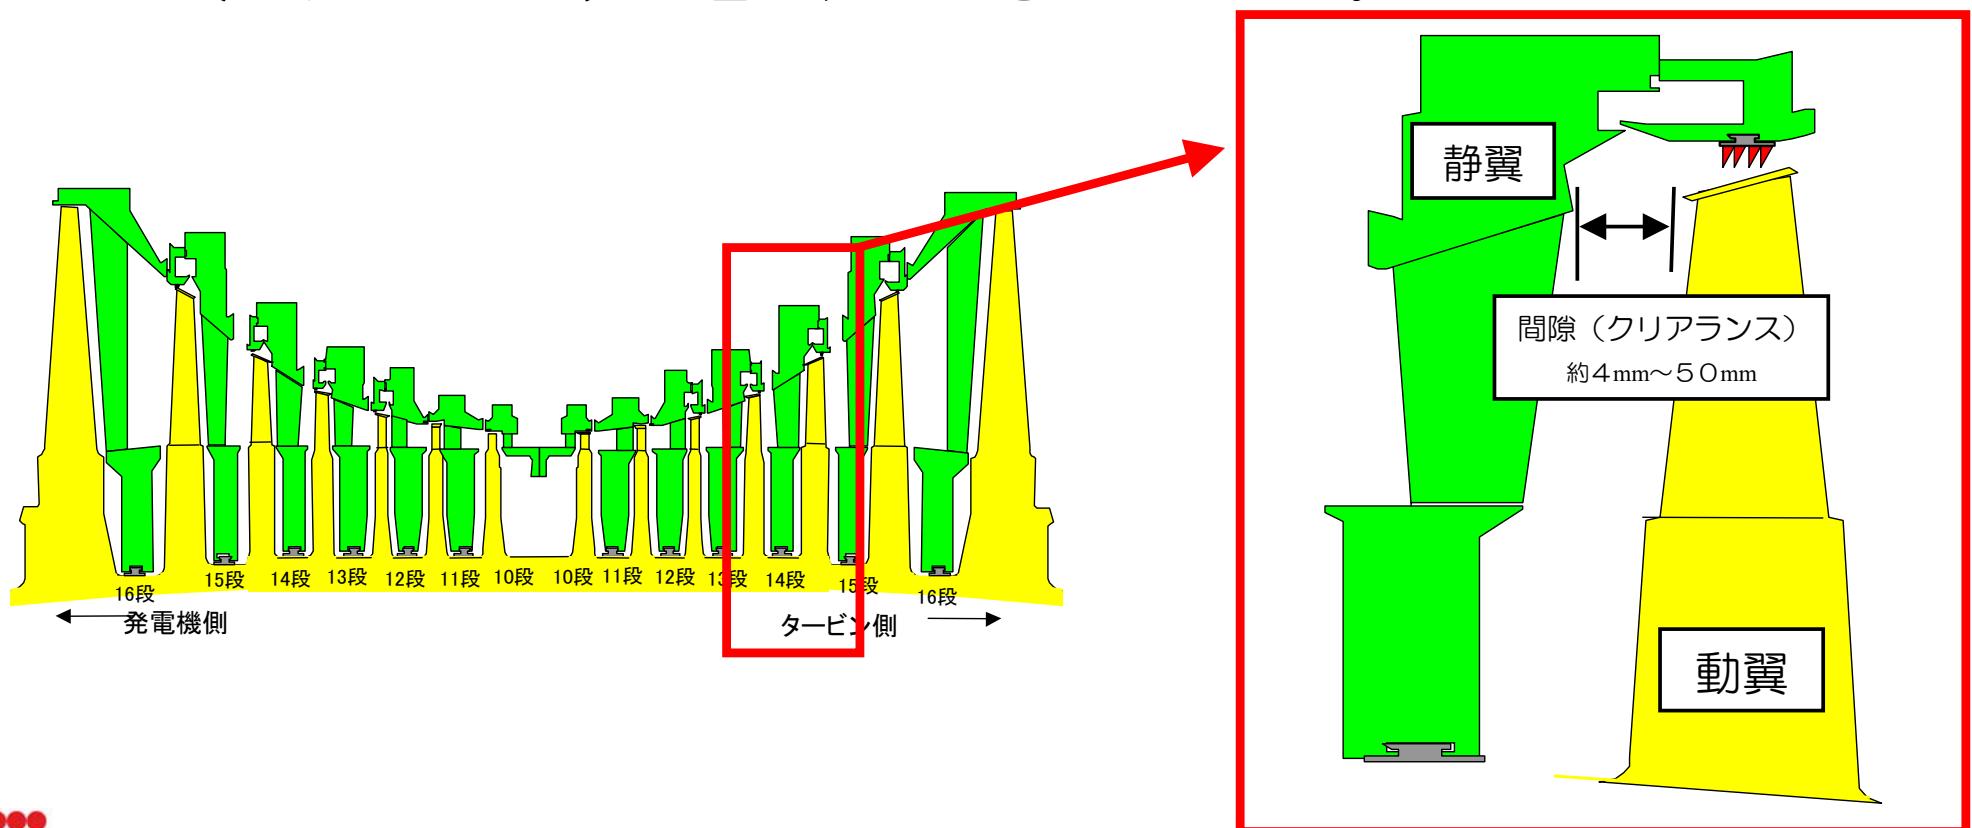
(2) 低圧 (A) (B) (C) で接触状況の違い

●動翼－静翼の間隔（クリアランス）の違い

動翼－静翼の間隔管理値（低圧 (A) < 低圧 (B) < 低圧 (C))

- ・スラスト軸受から離れるに、従い熱伸びを考慮して同段落の間隙（クリアランス）の管理値を大きくしている。

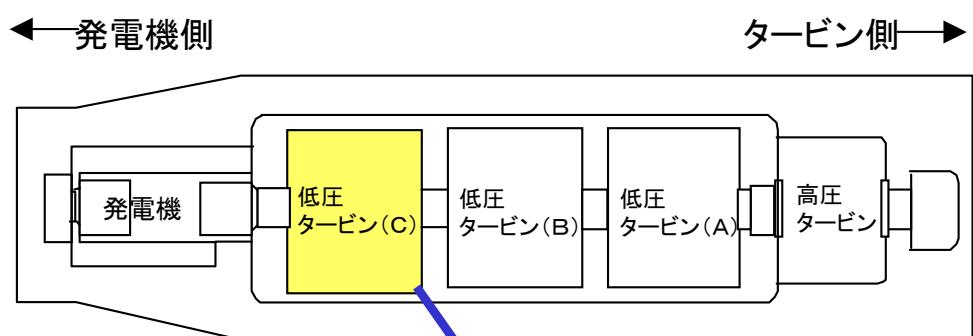
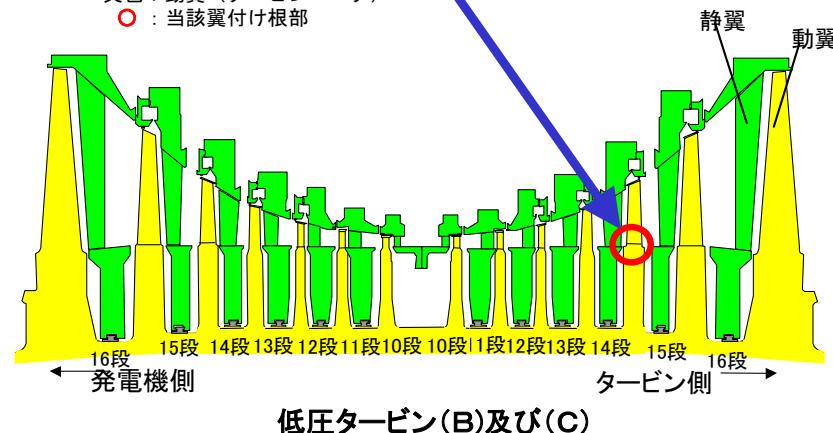
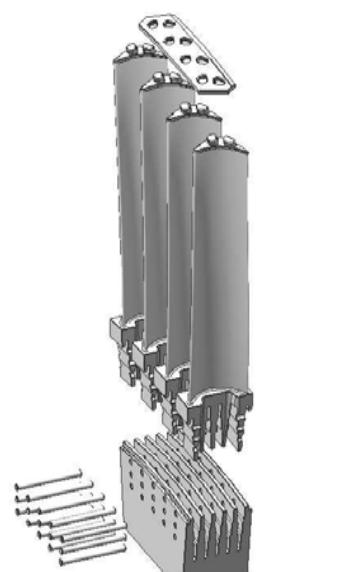
- 詳細点検で、7号機低圧タービン（C）第14段の動翼フォーク部の止めピンの超音波探傷試験を実施したところ欠陥指示が確認されたことから、当該動翼を引き抜いて点検を実施した結果、動翼フォーク部の一部に折損を確認。
- これを受け、低圧タービン（A）（B）（C）の第14段～16段に関して動翼を引き抜き、動翼フォーク部に対して点検（目視点検、非破壊検査）を実施した。

高压9段、低压7段ダブルフロー
緑色：静翼（ノズルダイヤフラム）
黄色：動翼（タービンロータ）
○：当該翼付け根部

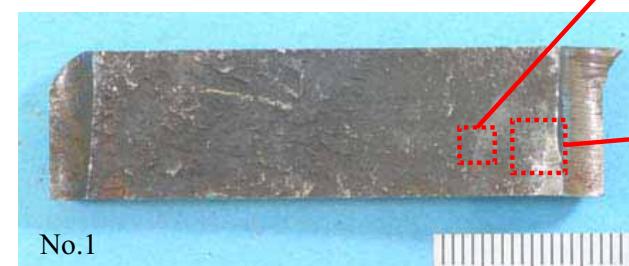
K-7 LPC L-2 タービン側 119枚目

- ・低圧タービン第14段の折損翼フォーク部について破面調査を行った結果、高サイクル疲労破面に見られるようなビーチマーク及びストライエーション状模様が確認された。また、破面には酸化皮膜が形成されていた。

金属調査実施項目	調査結果
・外観調査	・ビーチマークを確認 ・酸化皮膜を確認
・破面観察(走査型電子顕微鏡)	・ストライエーション状模様を確認
・化学成分分析	・異常な腐食生成物は確認されていない。破面上で酸素を確認。
