柏崎刈羽原子力発電所 6号機
新潟県中越沖地震後の設備健全性に係る
点検・評価に関する報告書（概要版）
（機器レベルの点検・評価報告）

平成20年12月 3日

東京電力

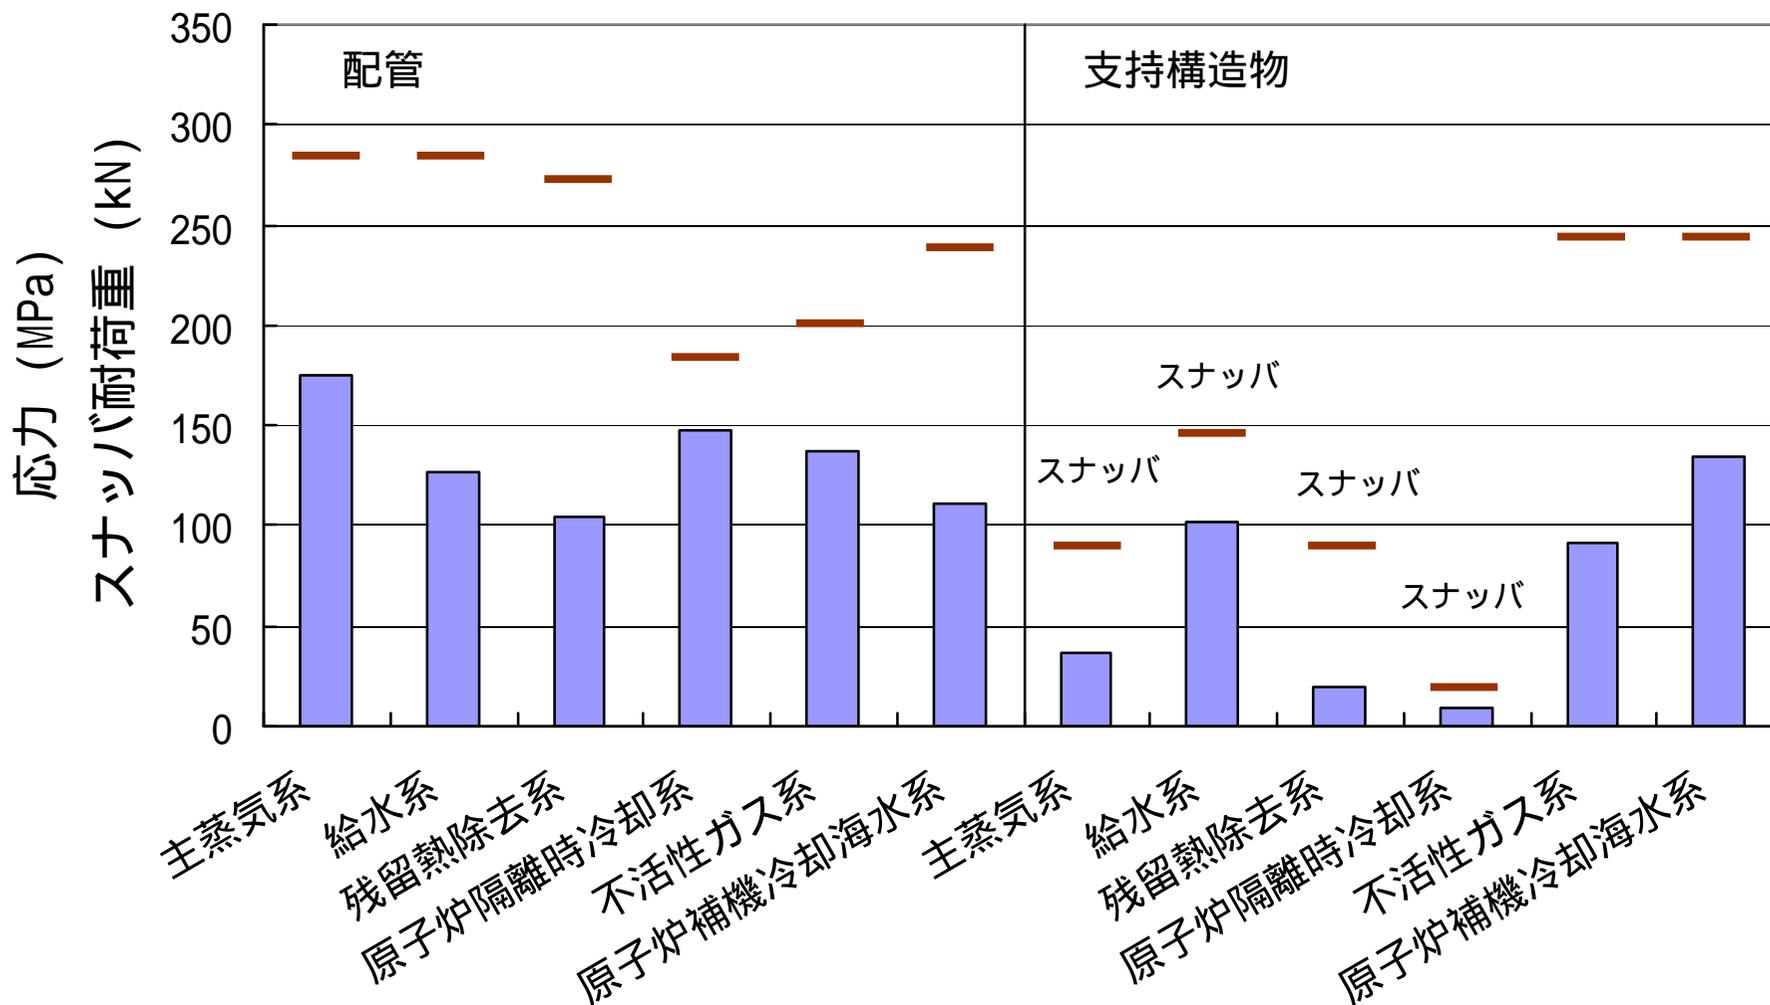
6号機 配管 & 支持構造物の評価結果

- 全ての設備について算出値が評価基準値を満足することを確認した
- 特記事項
 - ✓ 原子炉隔離時冷却系配管の支持構造物（メカニカルスナッパ）の算出値は、設計荷重（定格荷重×1.5）を超えるが、詳細評価により、試験にて確認された実耐荷重を評価基準値とすることで、評価基準値を満足する

■ 配管 & 支持構造物の評価結果（比較的厳しい設備を提示）

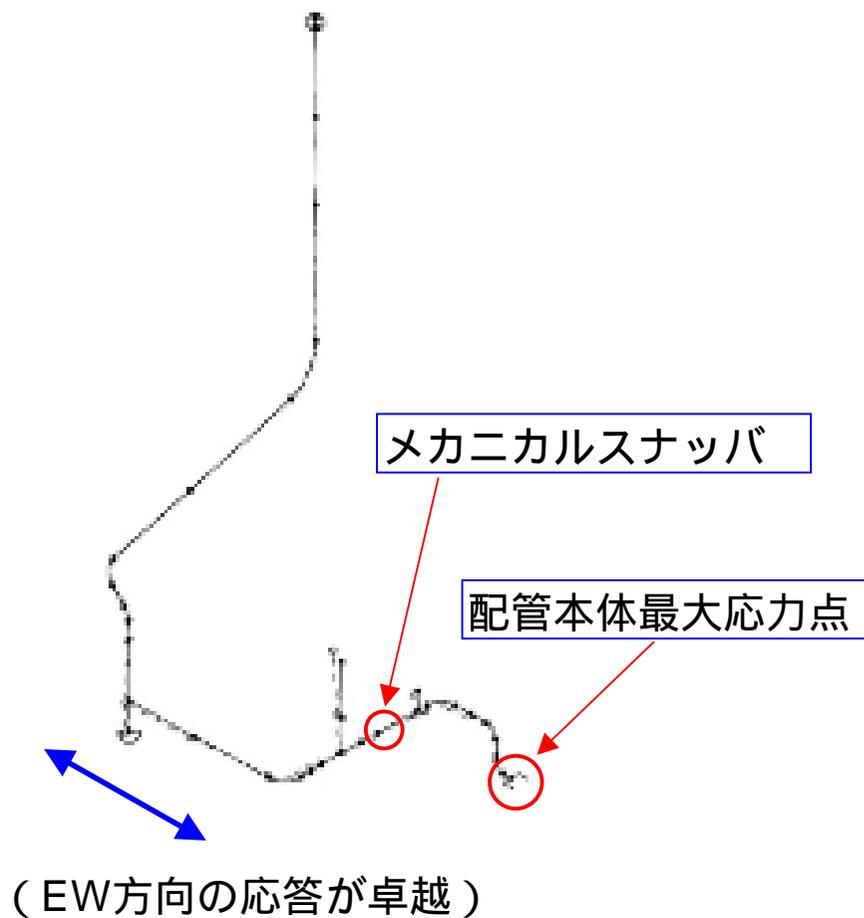
✓ 1次モード

■ 原子炉隔離時冷却系配管の代表的な振動モード
