参考資料-1

循環水配管に確認された
事象の概要について

原子炉隔離時冷却系ポンプ室における
火災の影響を受けた可能性のある機器の
性能等への影響の有無及び健全性確認について

原子炉建屋地下5階原子炉隔離時冷却系ポンプ室における 火災の発生原因と再発防止対策ならびに 火災による影響の可能性がある機器の健全性について

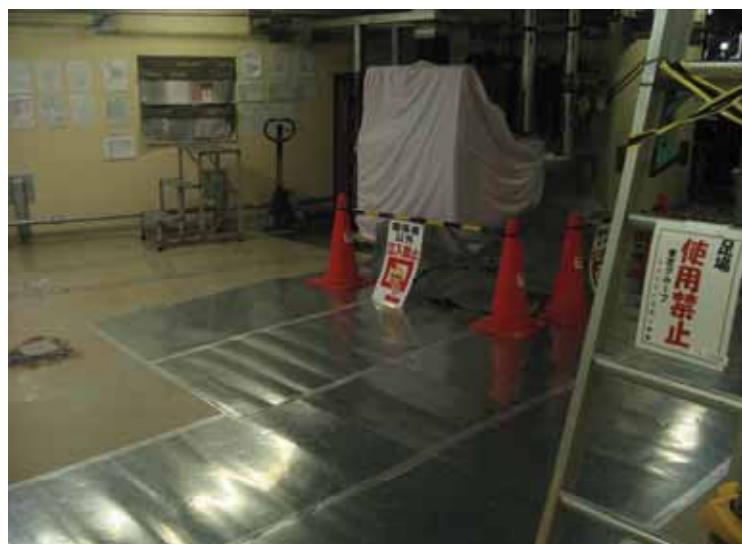
RCICポンプ室の清掃前後写真

清掃後

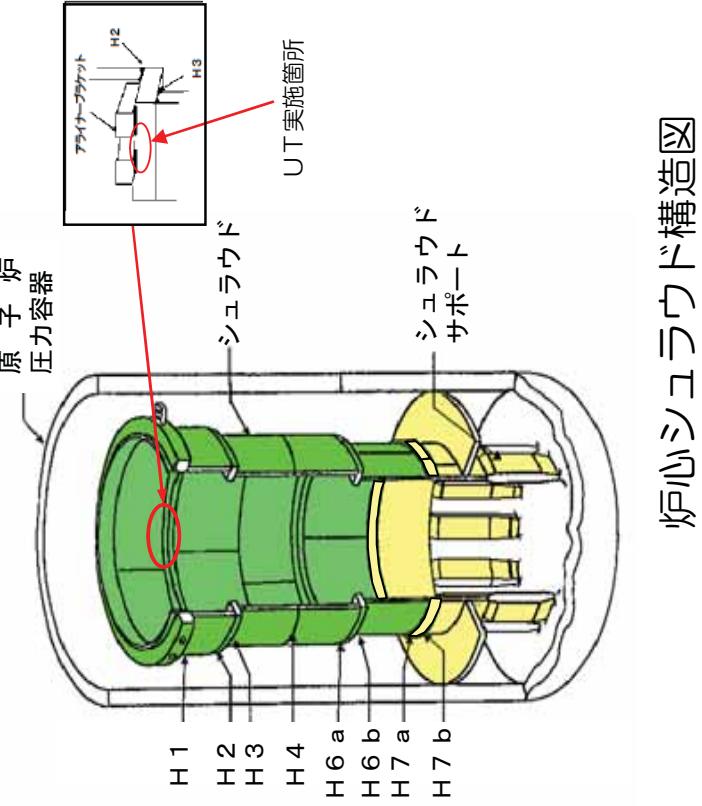
超音波探傷試験による測定結果

- 第13回定期検査時（平成14年9月～平成16年5月）において確認した炉心シユラウド中間部リリンク上部アライナーブラケット近傍の構造強度に影響しない欠陥について、平成20年6月に外観目視点検および超音波探傷試験を実施している。

超音波探傷による欠陥の深さ測定の結果は以下のとおりであり、欠陥の状況に変化がないことを確認している。
