<現状報告>

柏崎刈羽原子力発電所7号機の 安全対策工事一部未完了を受けた 総点検の取り組み状況について

2021年9月22日
東京電力ホールディングス株式会社

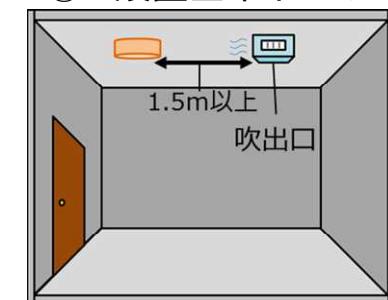
①の設置基準イメージ

- ① 換気口等の空気吹出口から1.5m以上離れた位置に設けること。ただし吹出口が天井面から1m以上離れた壁体に設けられている場合は1.5m以内とすることができる
- ② 煙感知器については壁又は梁から0.6m以上離れた位置に設けること
