# 3月16日地震発生後の福島第一原子力発電所の 状況について

2022年7月25日

東京電力ホールディングス株式会社

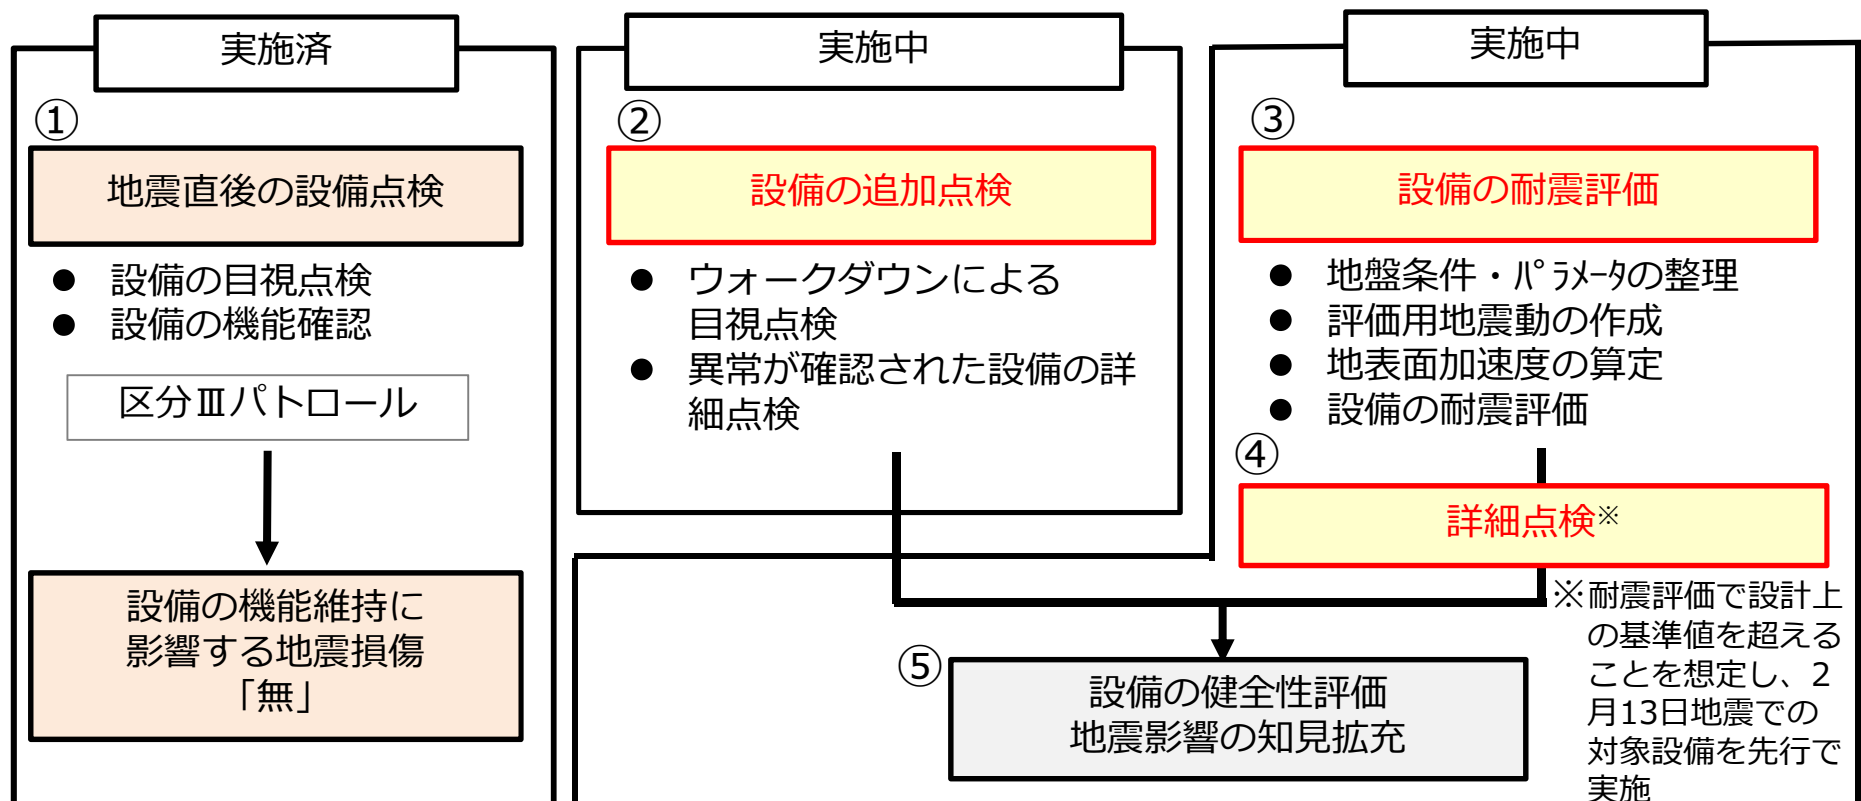
- 昨年2月13日地震動は、解放基盤面レベルにおける地震計の観測記録から、Bクラス機器共振影響評価地震動（150ガル）以上であることを把握。今回の3月16日地震動は、この地震動をやや上回ることを確認
- 地震直後の設備点検（①）は完了したが、**地震の影響が及ぶ可能性のある部位に着目した点検（②）**及び、**耐震評価で詳細点検が必要となった設備の詳細点検（④）**が必要
- 設備の耐震評価（③）については、パラメータの整理等を実施し、設備の耐震評価を実施
- 以上の結果及び2月13日地震の結果を踏まえて、設備の健全性（⑤）を評価予定

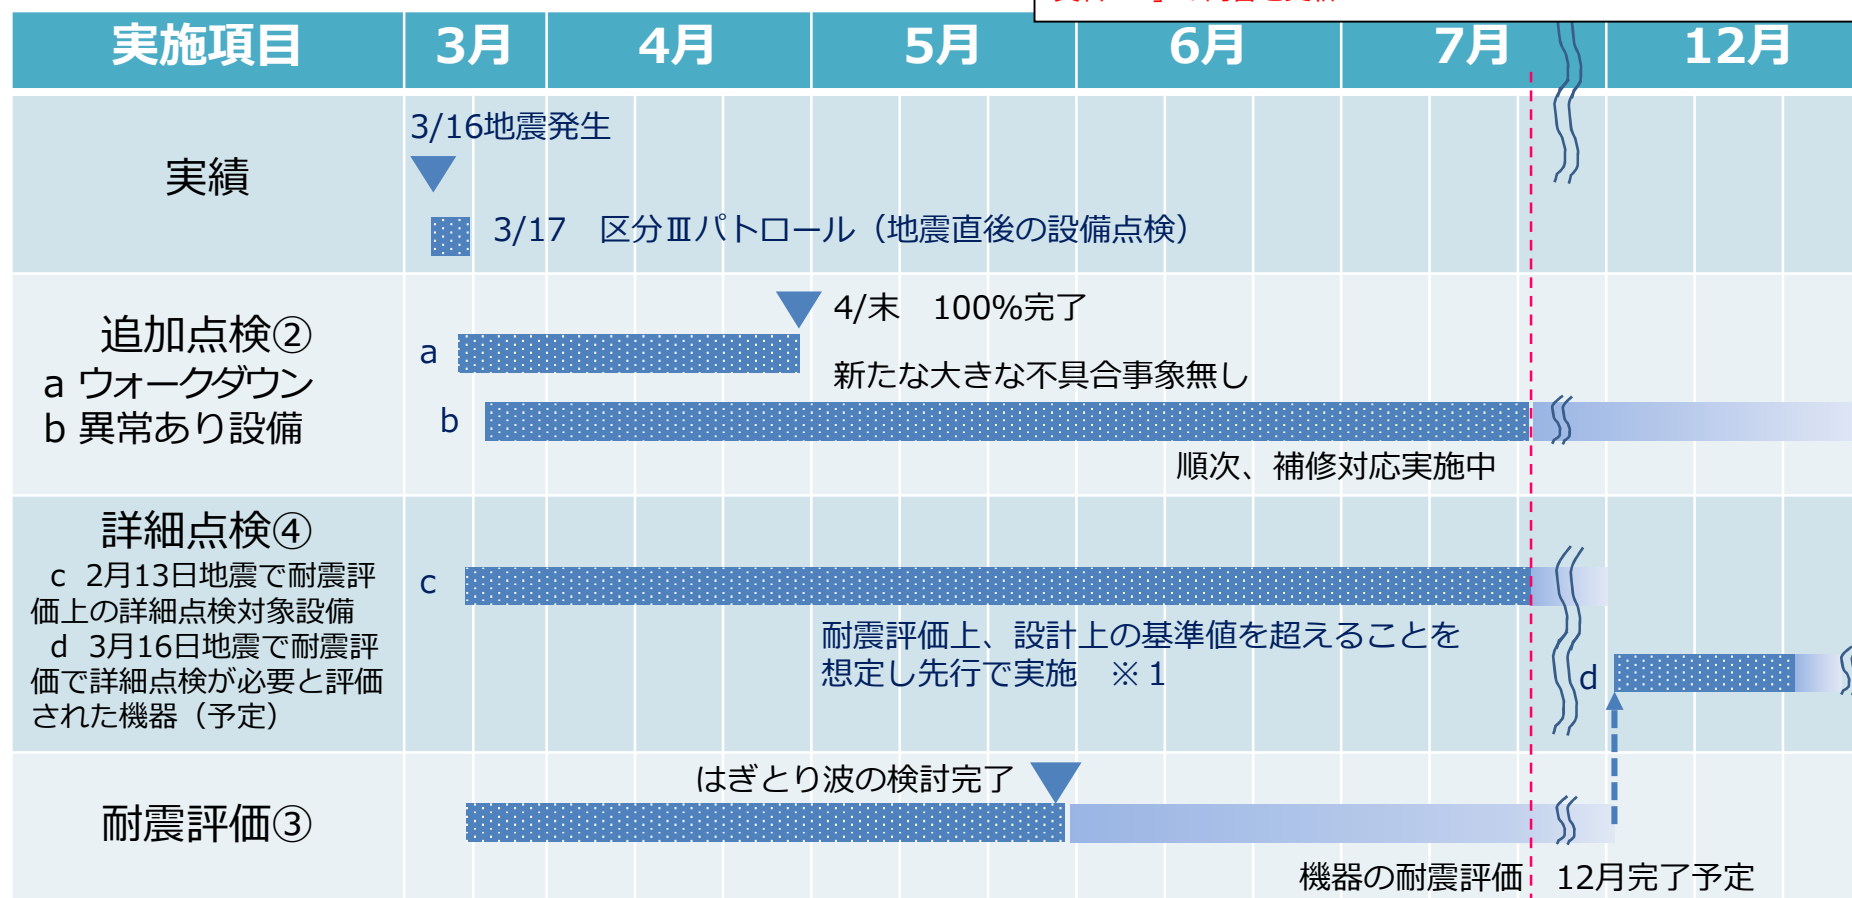
# (参考) 地震後の状況を踏まえた設備の健全性評価

「2022年6月20日 特定原子力施設監視・評価検討会（第100回）  
資料2-1」の内容を更新

※ 1

1. 淡水化装置  
・ 逆浸透膜装置
2. 使用済セシウム吸着塔仮保管施設  
・ 吸着塔
3. 使用済セシウム吸着塔一時保管施設  
・ 吸着塔
4. 多核種除去設備  
・ 処理カラム交換用クレーン
