これまでの福島第一原子力発電所の汚染水処理対策の状況 参考資料集

2022年6月15日

東京電力ホールディングス株式会社

(2) 陸側遮水壁の凍結状況

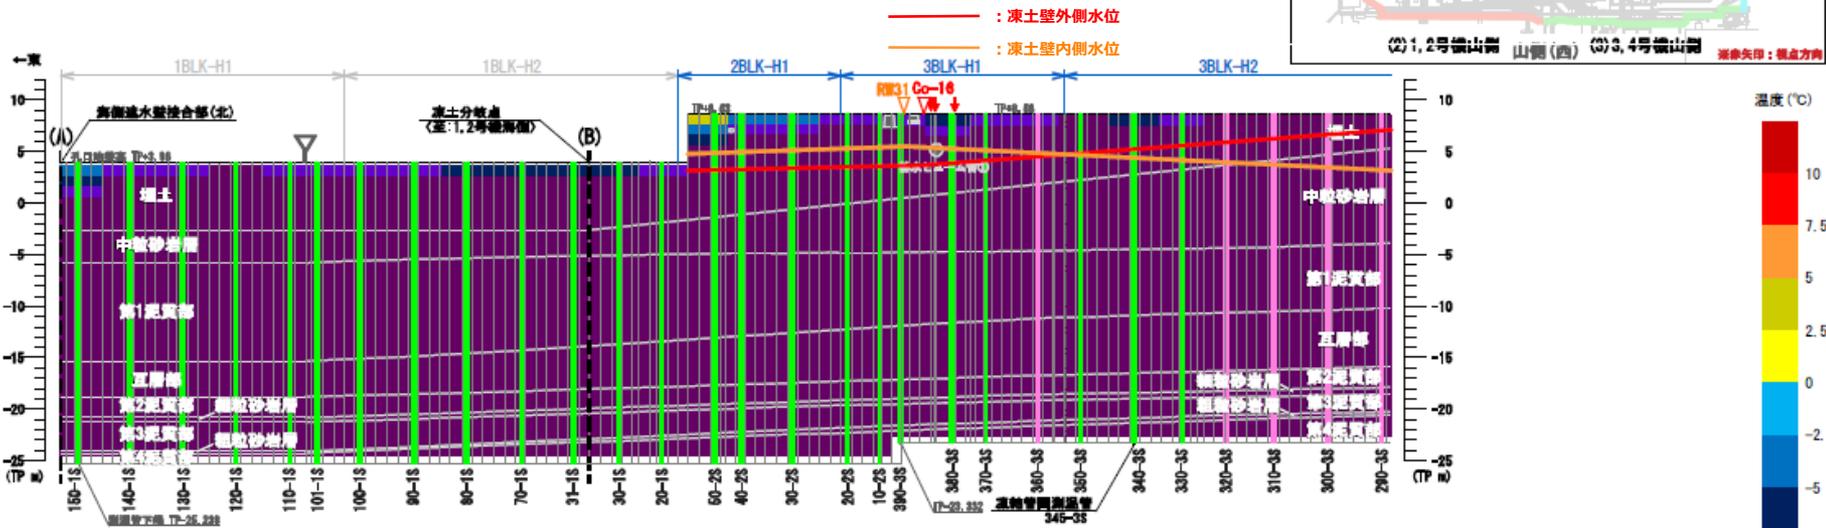
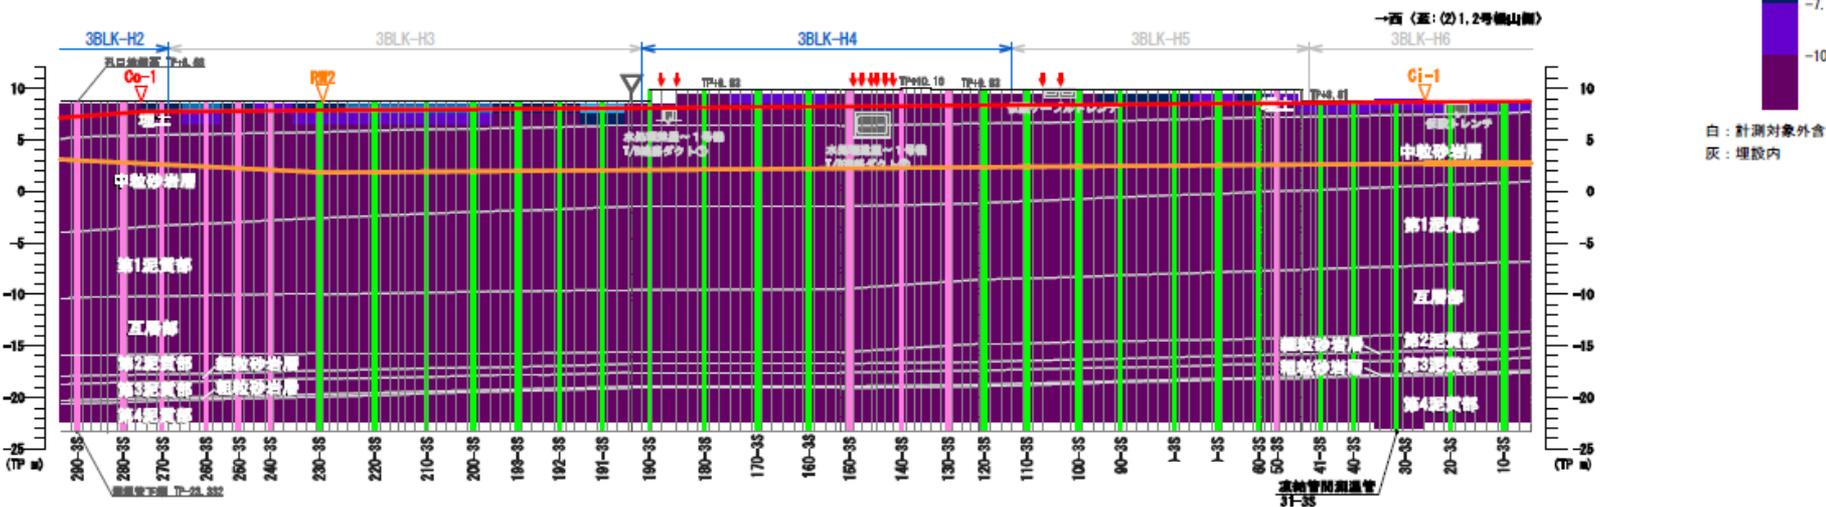
地中温度分布図 (1号機北側)

(1) 1号機北側 (北側から望む)

(温度は5/31 7:00時点のデータ)

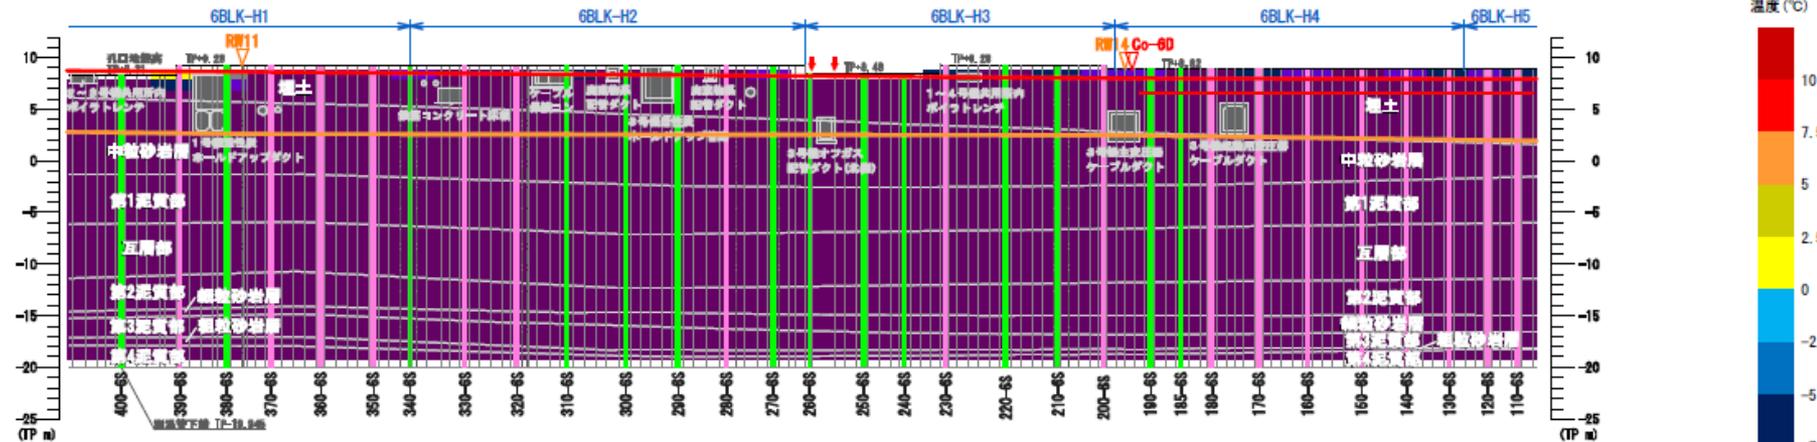
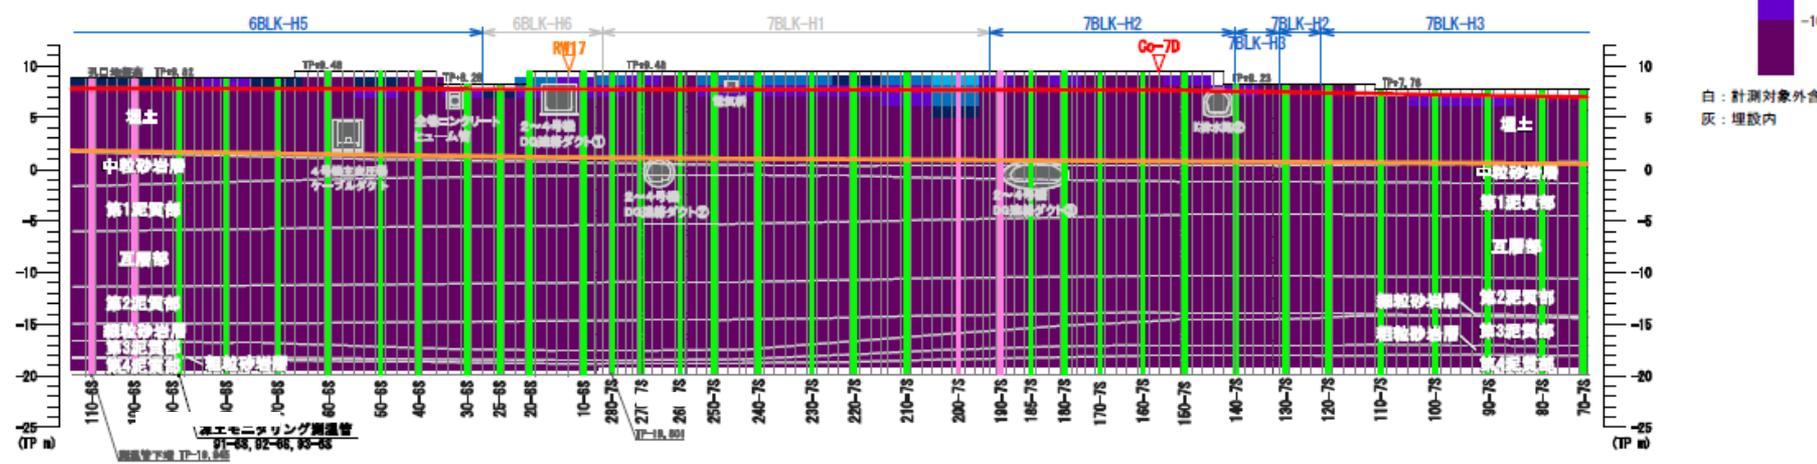
地中温度分布図 (3・4号機西側)

(3) 3,4号機山側 (西側から望む)

(温度は5/31 7:00時点のデータ)

←北 (至: (2)1,2号機山側)

→南 (至: (4)4号機南側)

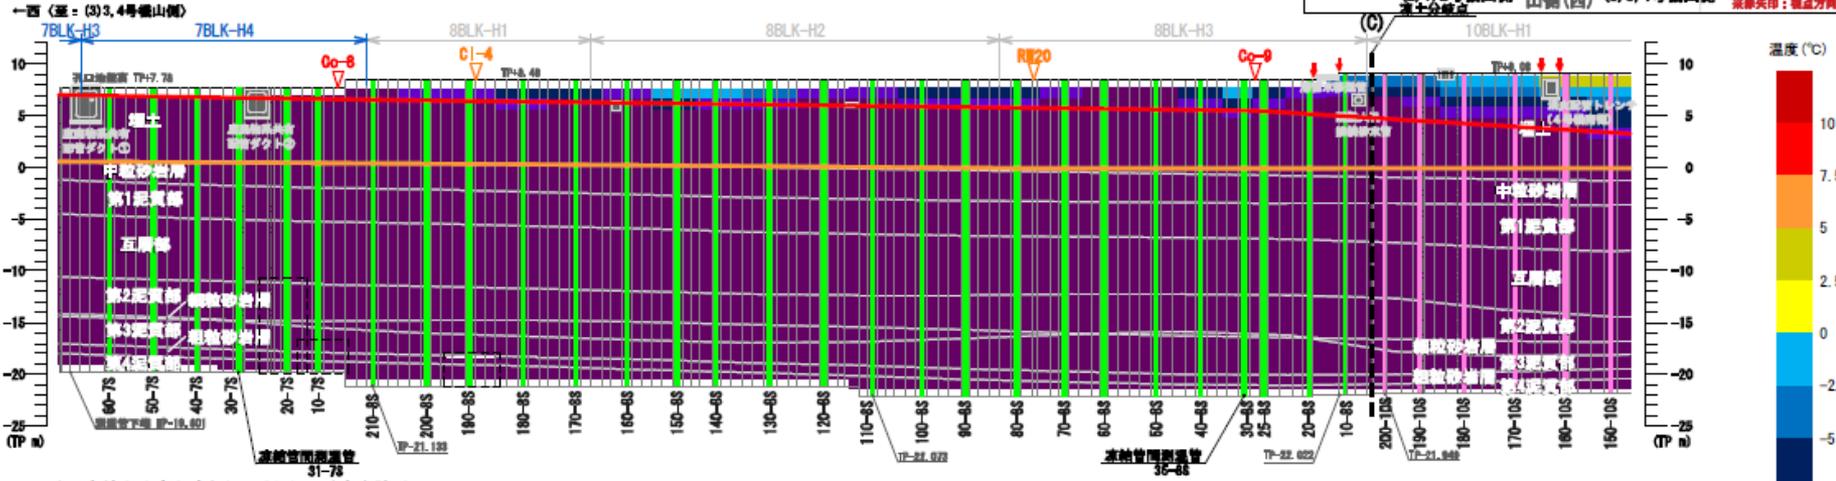
地中温度分布図 (4号機南側)

(4) 4号機南側 (南側から望む)

(温度は5/31 7:00時点のデータ)

注: 点線は凍土壁中心より1.3mの地点を計測

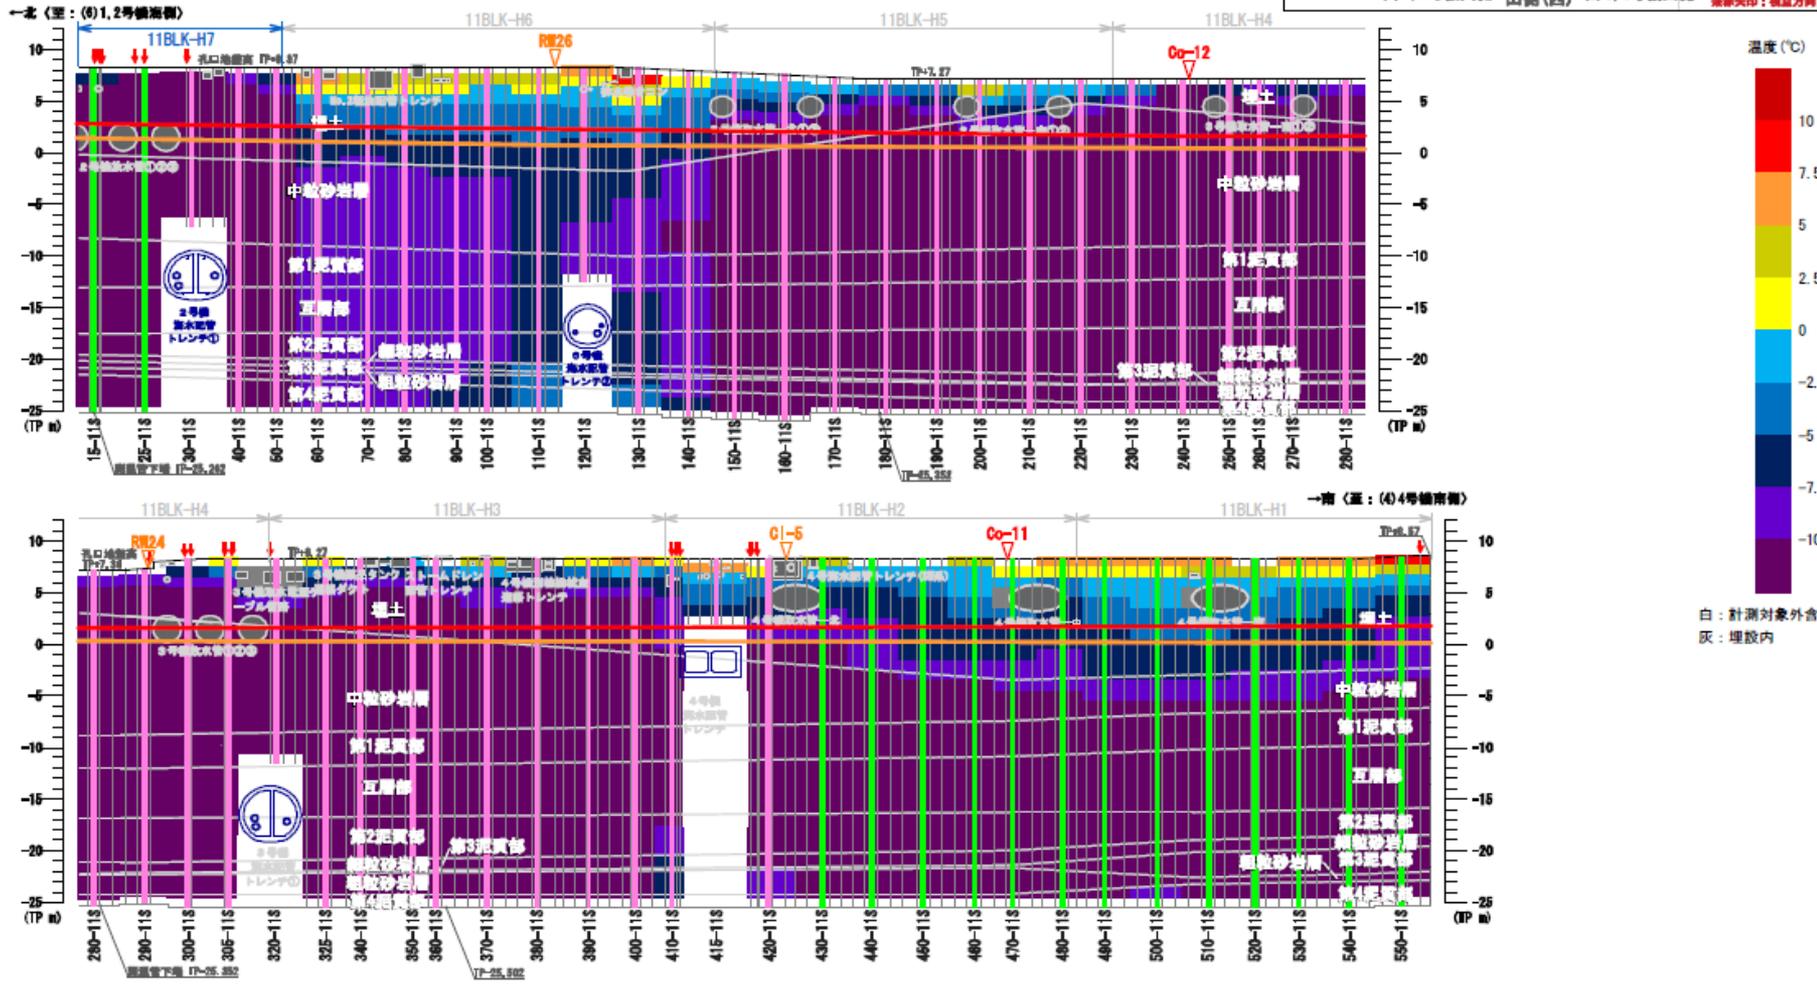
地中温度分布図 (3・4号機東側)

(5) 3, 4号機海側 (西側：内側から望む)

(温度は5/31 7:00時点のデータ)

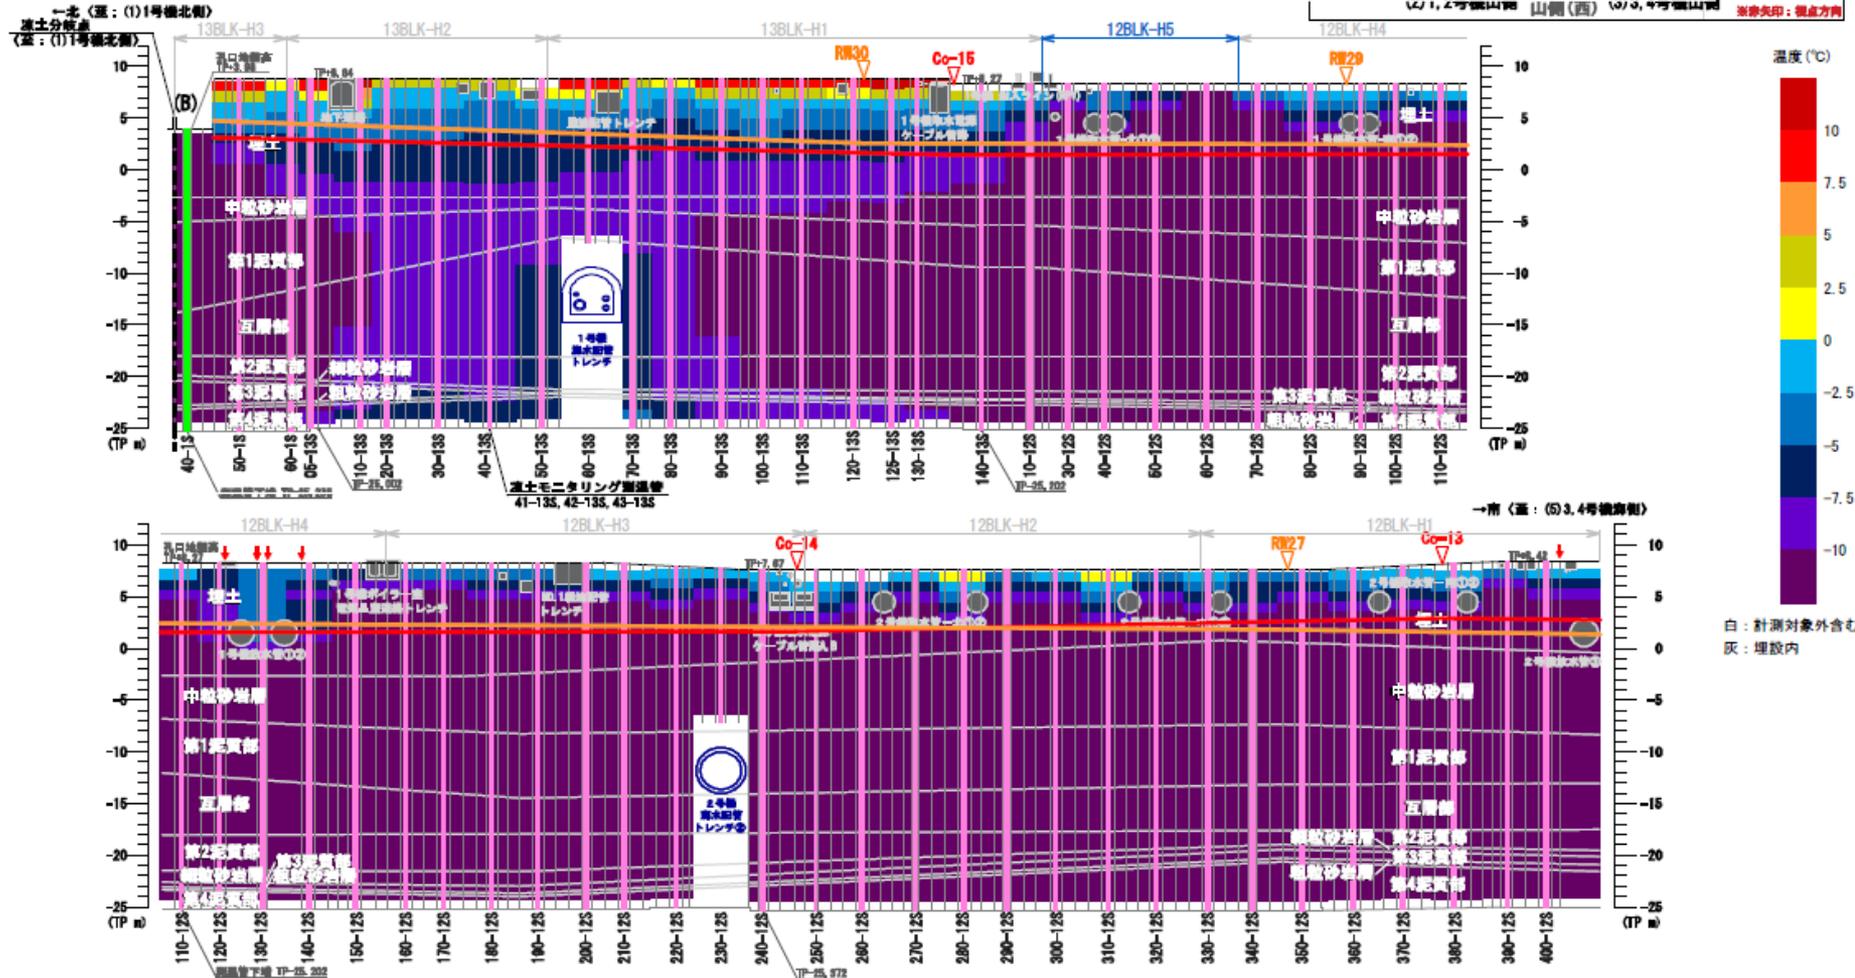
地中温度分布図 (1・2号機東側)

(6) 1,2号機海側 (西側: 内側から望む)

(温度は5/31 7:00時点のデータ)

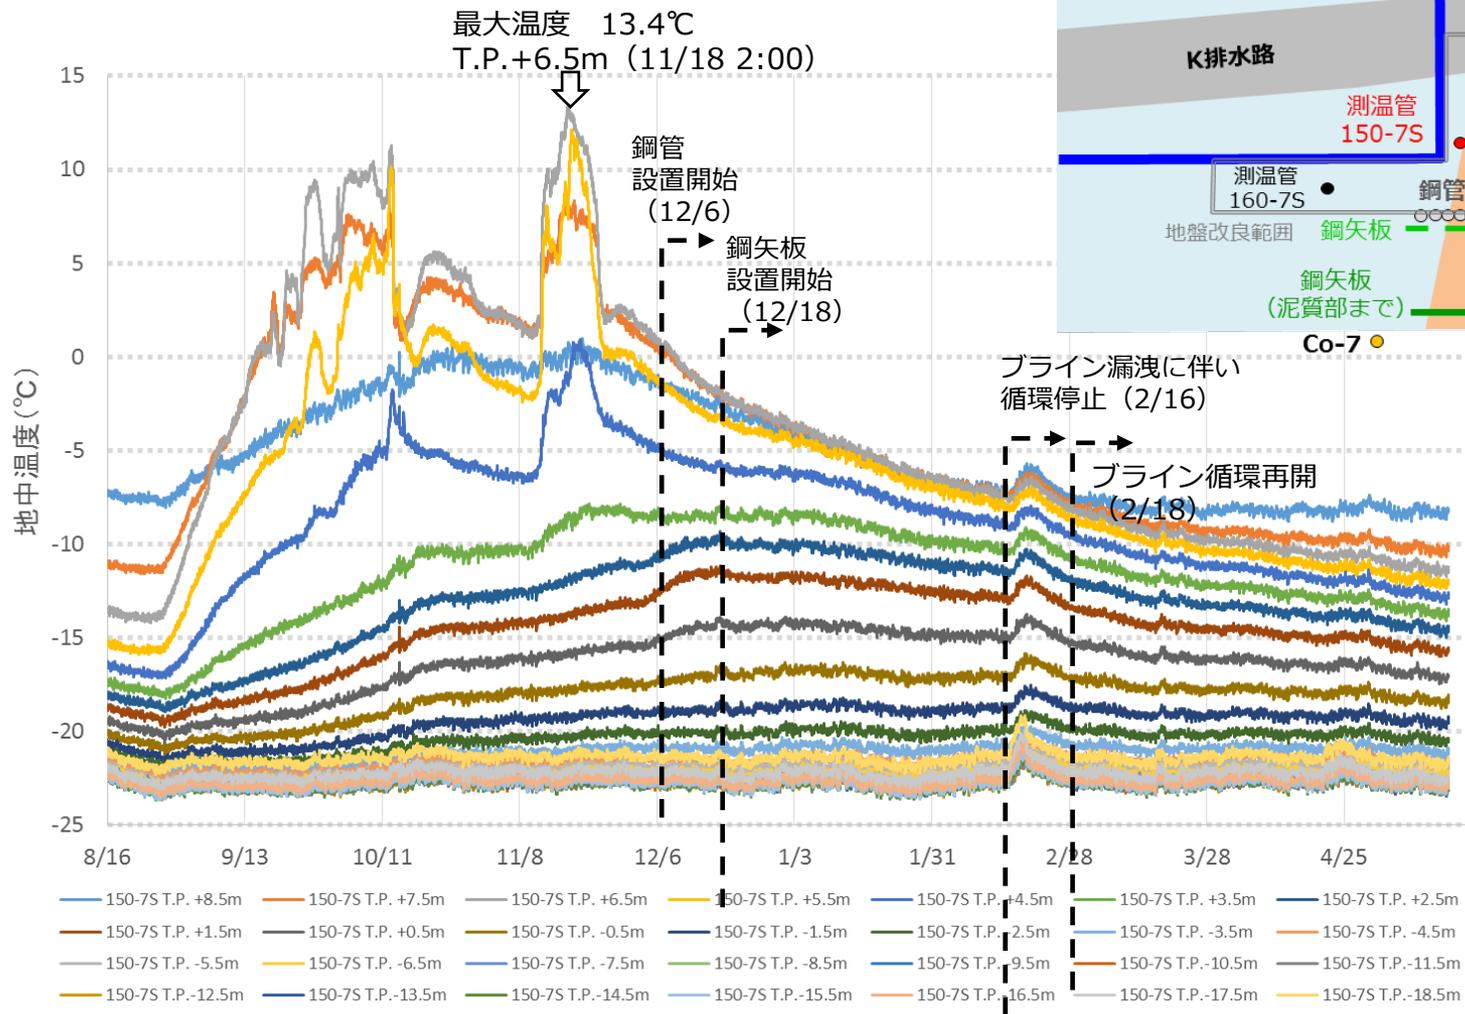
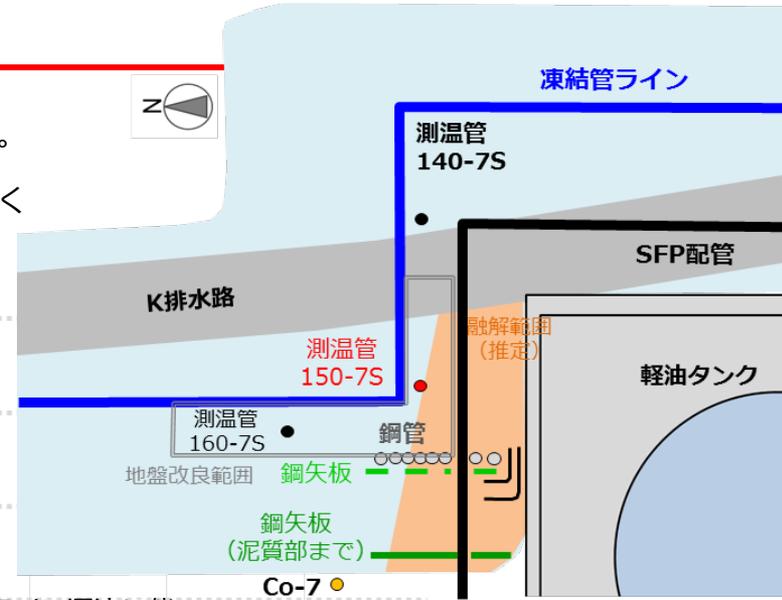
測温管150-7 S の地中温度変化

- 泥質部までの鋼矢板設置前後から、地中温度低下傾向が継続中である。
- 今後、外気温が上昇してくる時期であるため今後も監視を継続していく

測温管150-7 S 経時変化 (5/16 7:00時点)

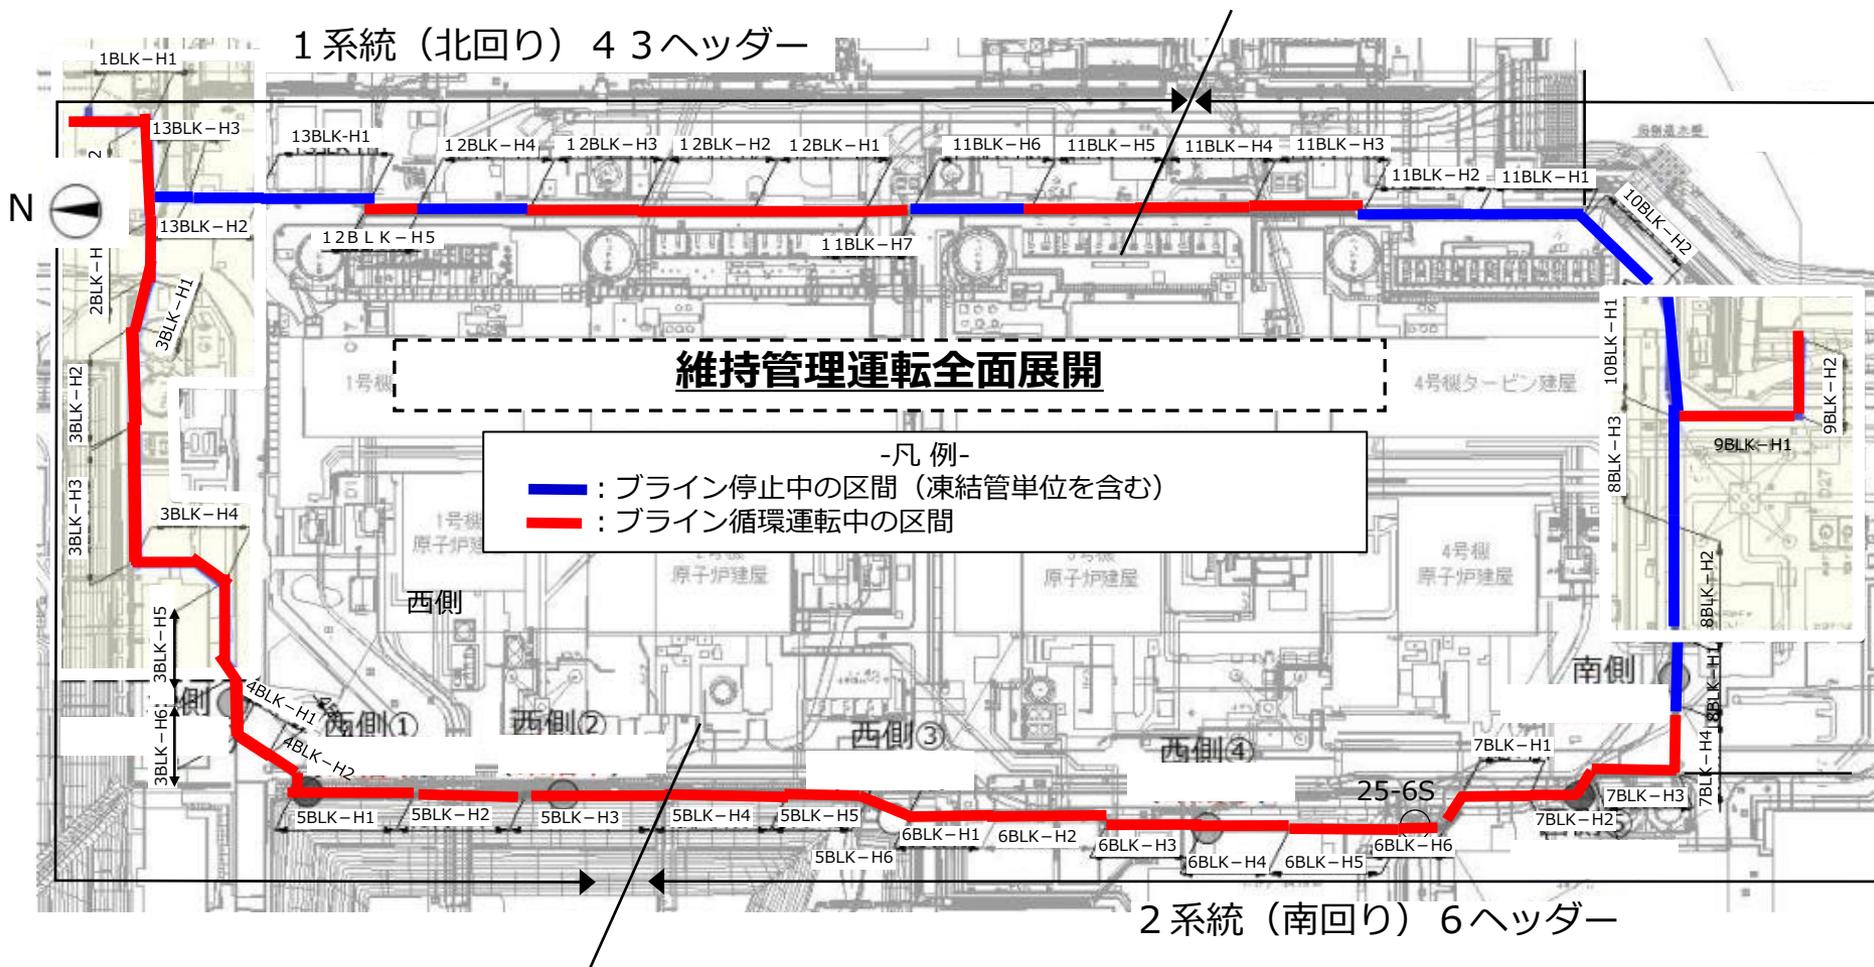
維持管理運転の状況 (5/16時点)

- 維持管理運転対象全49ヘッダー管（北回り1系統43ヘッダー、南回り2系統6ヘッダー）のうち18ヘッダー管（北側0、東側8、南側4、西側0）にてブライン停止中。

1系統（北回り）43ヘッダー

※ 全測温点-5℃以下かつ全測温点平均で地中温度-10℃以下でブライン循環を停止。ブライン停止後、測温点のうちいずれか1点で地中温度-2℃以上となった場合はブラインを再循環。なお、これら基準値は、データを蓄積して見直しを行っていく。

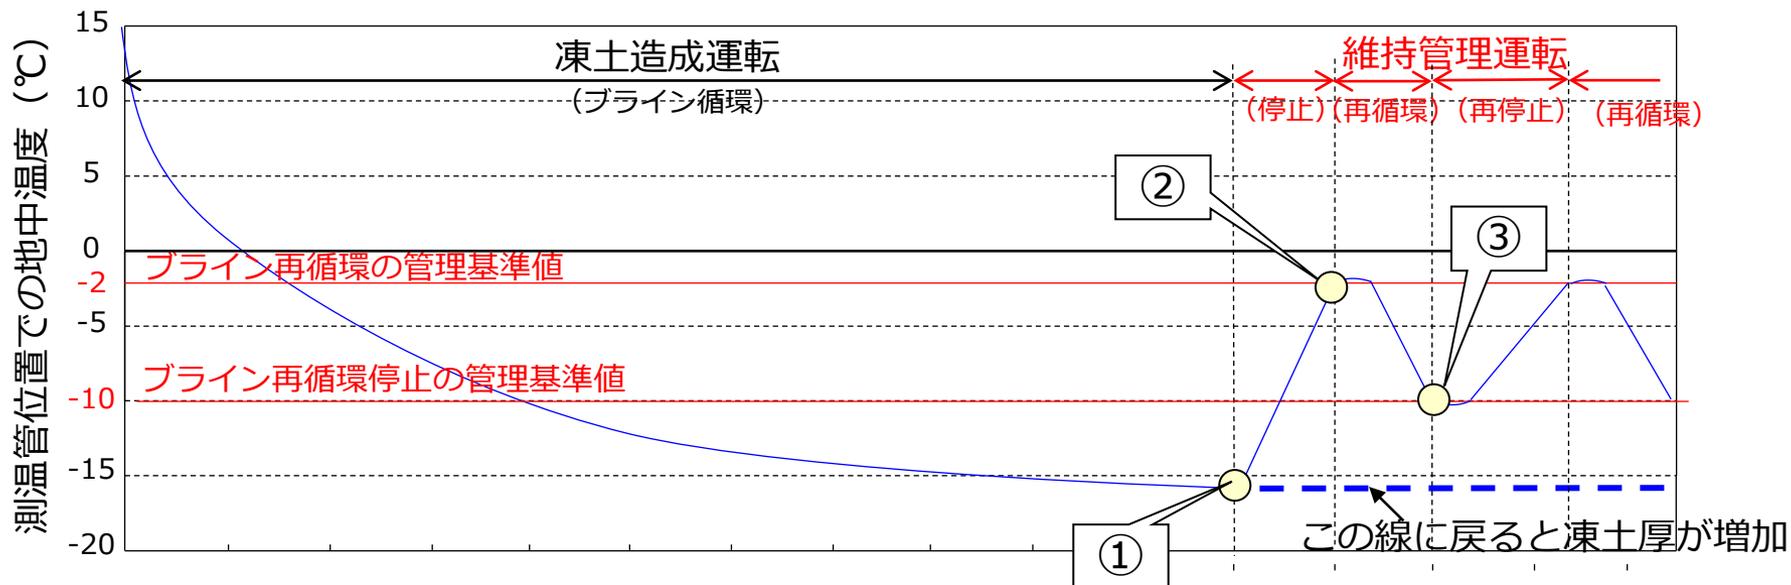
■ 維持管理運転時の地中温度イメージ

- ・維持管理運転に移行後 (①)、ブライン再循環の管理基準値 (②) とブライン再循環停止の管理基準値 (③) を設定し、地中温度をこの範囲で管理する。

<維持管理運転の制御ポイント>

- ① : 維持管理運転へ移行
- ② : ブライン再循環 . . . 測温点のうちいずれか1点で地中温度 -2°C 以上*
- ③ : ブライン循環再停止 . . . 全測温点 -5°C 以下*、かつ全測温点平均で地中温度 -10°C *以下

※ブライン停止および再循環の管理基準値は、データを蓄積して見直しを行っていく。
※急激な温度上昇や局所的な温度上昇が確認された場合には、個別に評価を行い維持管理運転の運用方法を再検討する。

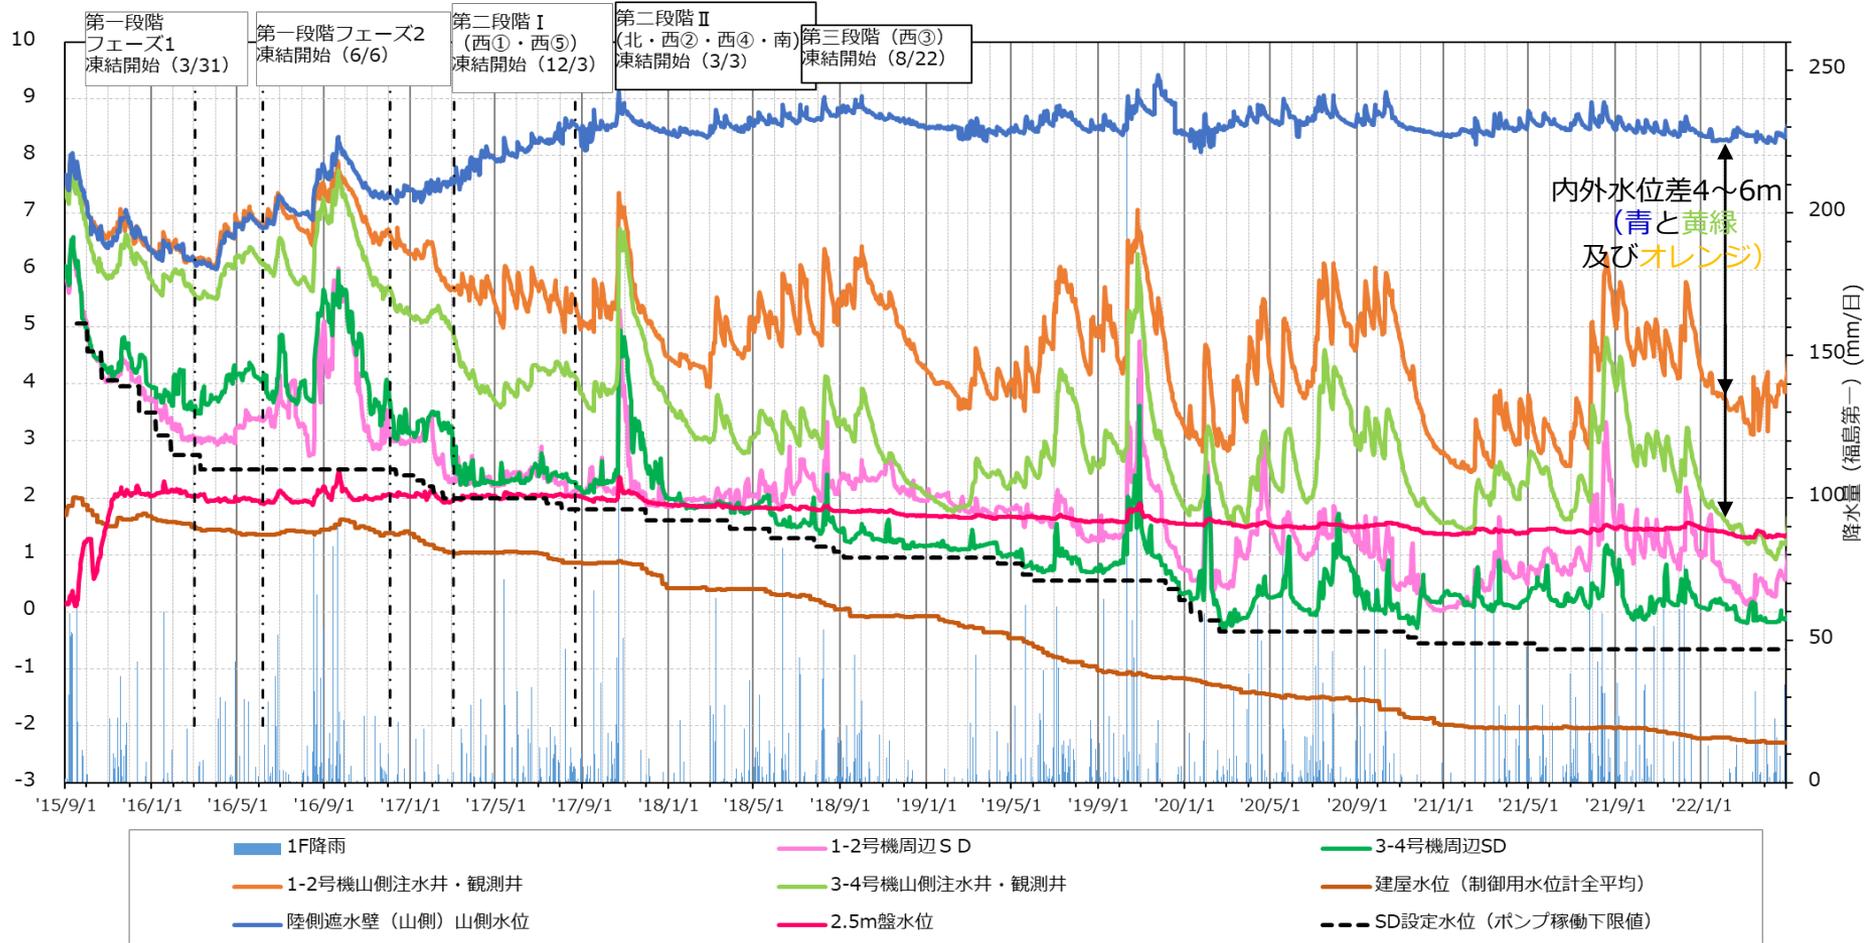
建屋周辺の地下水位の状況 (1/2号機、3/4号機別の地下水位)

■ 陸側遮水壁内側エリアの地下水位は、年々低下傾向にあり、山側では平均的に4~6mの内外水位差が形成されている。また、護岸エリア水位も地表面 (T.P.2.5m) に対して低位 (T.P.1.4~1.5m) で安定している状況。

各平均水位の推移

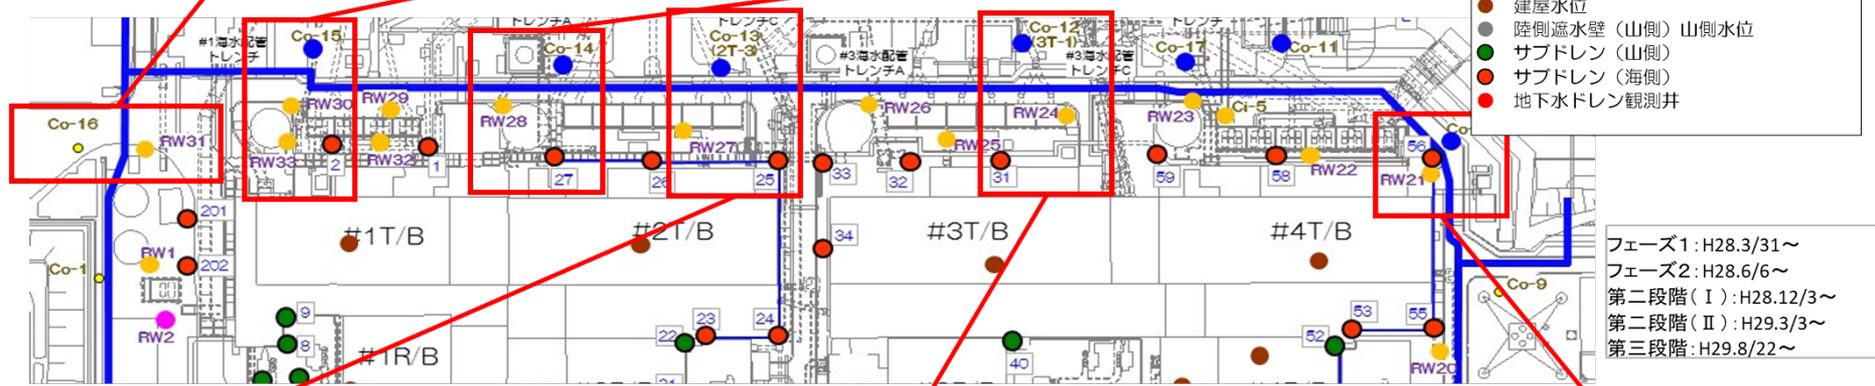
地下水位・水頭状況 (中粒砂岩層 海側)

※RW31は、2月2日より計器故障

データ; ~2022/5/15

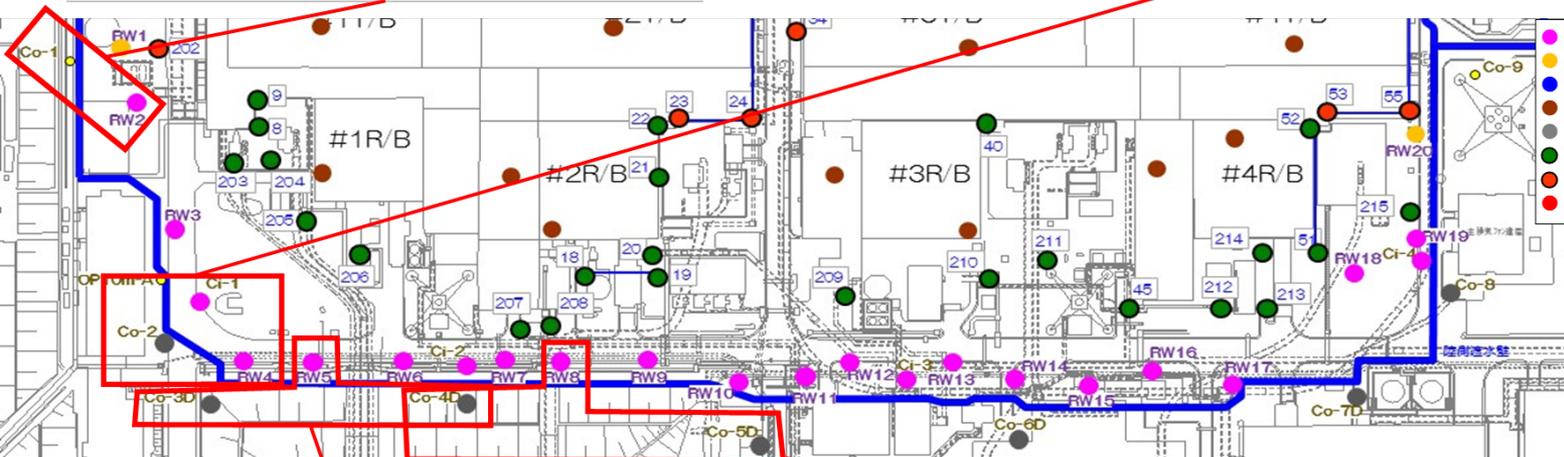
地下水位・水頭状況（中粒砂岩層 山側①）

- 注水井・観測井（山側）
- 注水井・観測井（海側）
- 陸側遮水壁（海側）海側観測井
- 建屋水位
- 陸側遮水壁（山側）山側水位
- サブドレン（山側）
- サブドレン（海側）
- 地下水ドレン観測井

フェーズ1: H28.3/31~
 フェーズ2: H28.6/6~
 第二段階(I): H28.12/3~
 第二段階(II): H29.3/3~
 第三段階: H29.8/22~

データ; ~2022/5/15

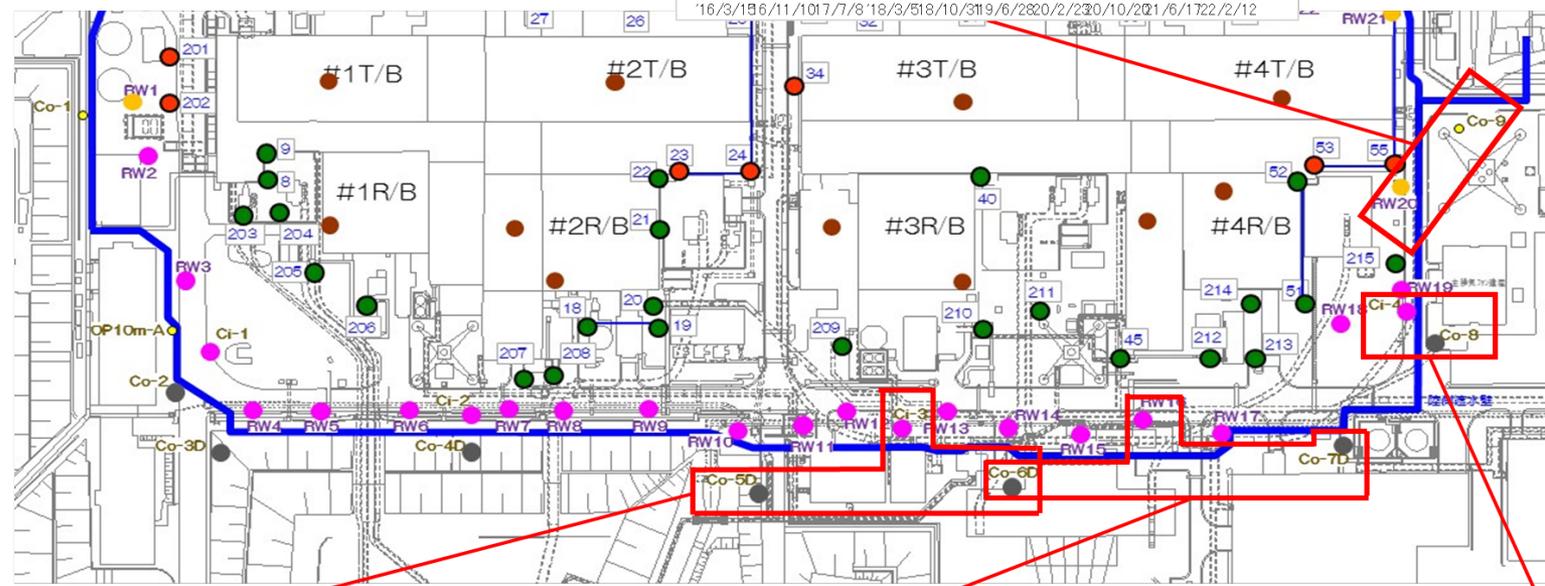
地下水位・水頭状況（中粒砂岩層 山側②）

- 注水井・観測井（山側）
- 注水井・観測井（海側）
- 陸側遮水壁（海側）海側観測井
- 建屋水位
- 陸側遮水壁（山側）山側水位
- サブドレン（山側）
- サブドレン（海側）
- 地下水ドレン観測井

フェーズ1: H28.3/31~
 フェーズ2: H28.6/6~
 第二段階 (I): H28.12/3~
 第二段階 (II): H29.3/3~
 第三段階: H29.8/22~

データ ; ~2022/5/15

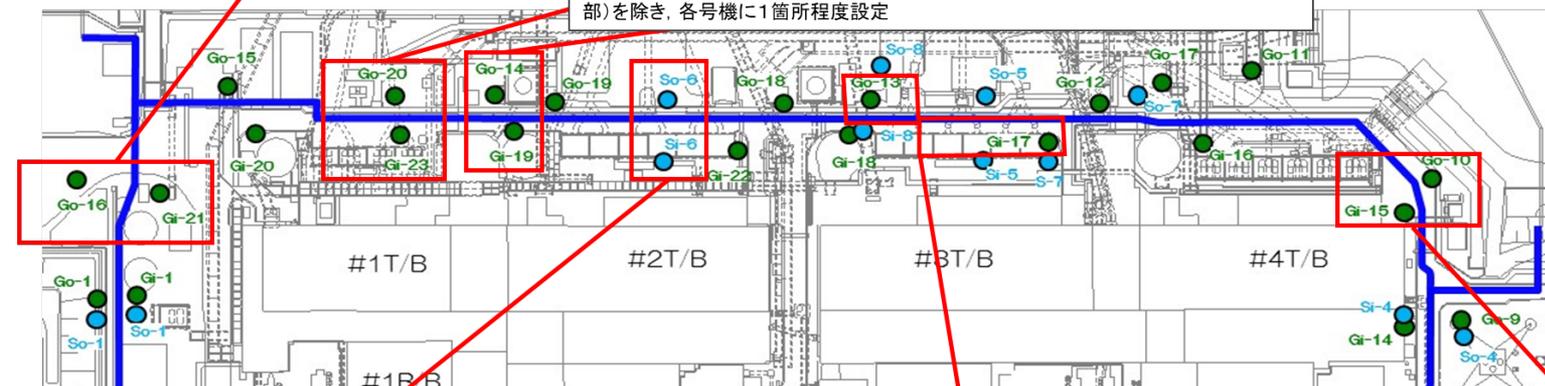
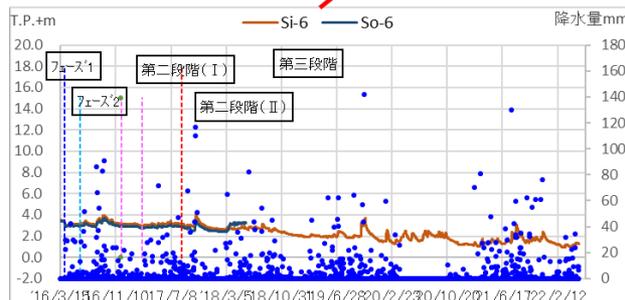
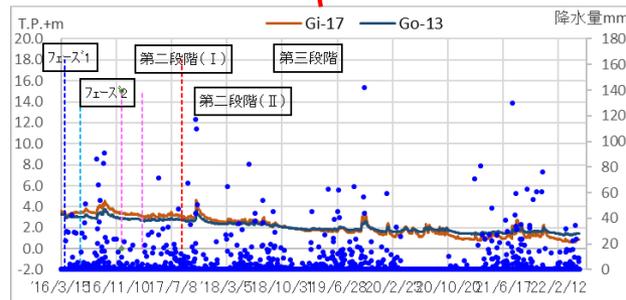
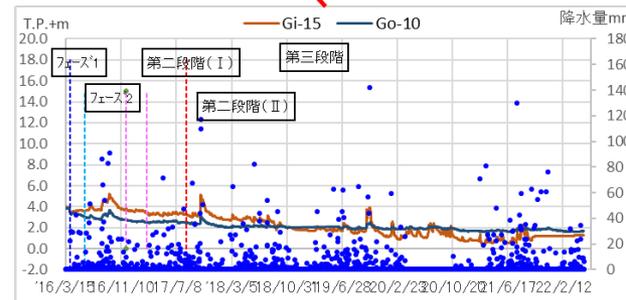
- 互層観測井
- 粗粒・細粒砂岩 観測井

フェーズ1: H28.3/31~
 フェーズ2: H28.6/6~
 第二段階 (I): H28.12/3~
 第二段階 (II): H29.3/3~
 第三段階: H29.8/22~

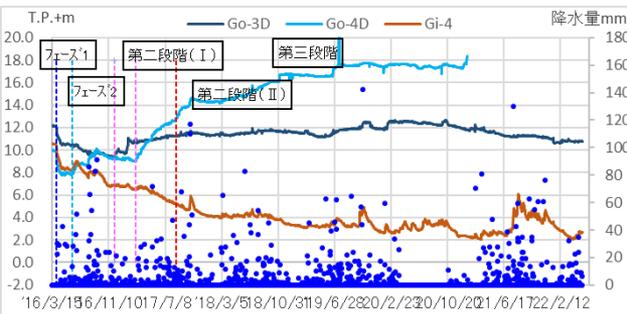
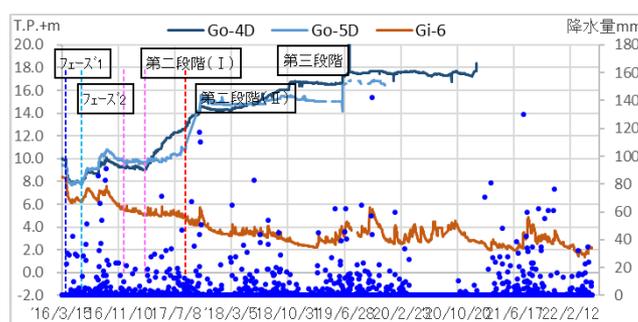
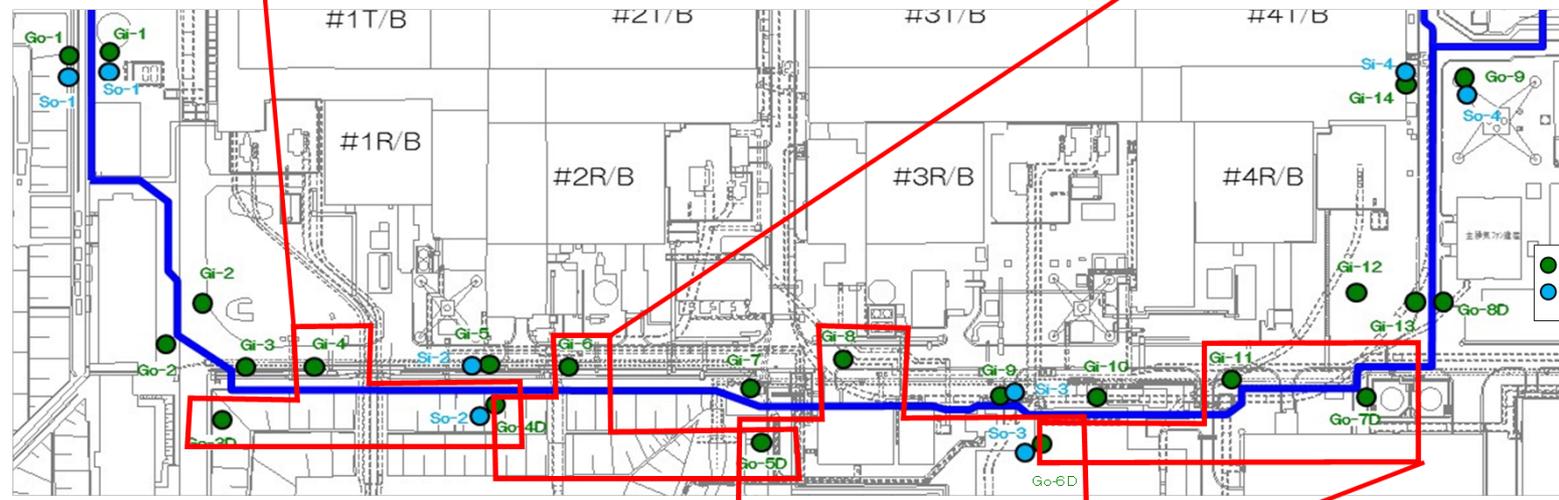
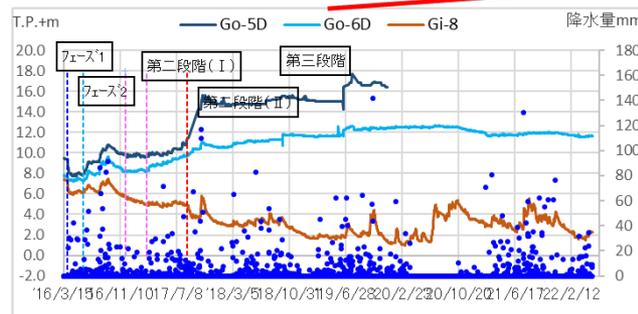
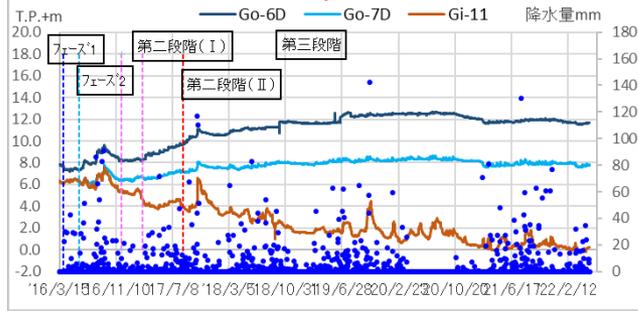
地下水位・水頭状況（互層、細粒・粗粒砂岩層水頭 山側）

フェーズ1 : H28.3/31~
 フェーズ2 : H28.6/6~
 第二段階 (I) : H28.12/3~
 第二段階 (II) : H29.3/3~
 第三段階 : H29.8/22~

データ ; ~2022/5/15

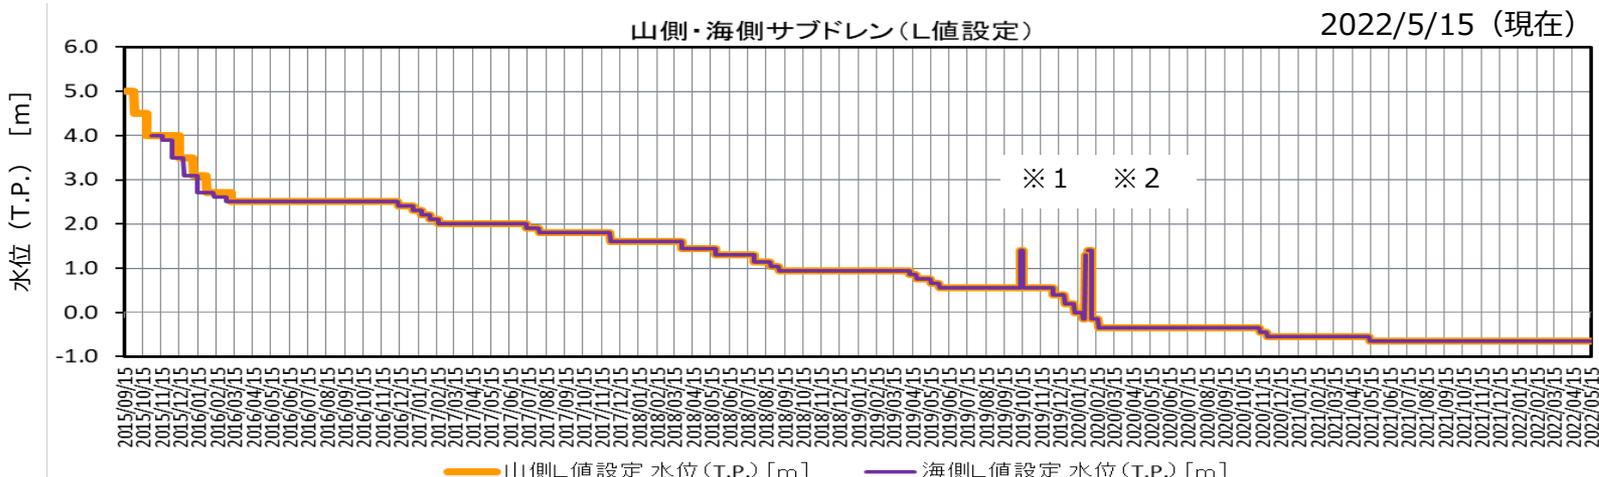
サブドレンの運転状況（24時間運転）

- 山側サブドレン設定水位のL値をT.P.+5,064mmから稼働し、段階的にL値の低下を実施。
実施期間：2015年9月17日～、L値設定：2021年5月13日～T.P.-650mmで稼働中。
- 海側サブドレンL値をT.P.+4,064mmから稼働し、段階的にL値の低下を実施。
実施期間：2015年10月30日～、L値設定：2021年5月13日～T.P.-650mmで稼働中。

- サブドレンピットNo.30,37,57を復旧し、2018年12月26日より運転開始。No.49ピットは復旧後、2020年10月9日より運転開始。
- サブドレン集水設備No.4中継タンク内の油分確認により、No.4中継サブドレンピットのうち、停止中であったNo.40,210,211について、ピット及び移送配管内の油分回収を実施し、汲み上げを再開した。

- ・'20/11/26 No.4中継タンクの水位計異常に伴い、No.4中継サブドレンピットを停止
 - ・'21/1末～9 No.4中継タンク内の油回収及び清掃を実施し、油分が確認されたNo.40及び近傍のピット210,211以外の5ピットの稼働を再開（1月末）。その後、No.40ピット及び中継タンクの移送移管清掃を行い（油分1ppm以下を確認）、8月よりNo.40,210,211ピットの汲み上げ再開（初期は短時間）、9/6より連続運転。設定水位（L値）はNo.40:T.P.+1,000、No.210,211はT.P.+1,500で運用中。

※1 台風19号対応として10月12～15日の間、一時的に全ピットのL値をT.P.1400mmに変更した。

※2 1月の大雨に備えて基本のL値をT.P.1300mmとし、2月7日に水位設定値を元に戻した（L値:T.P.-0.15 m）

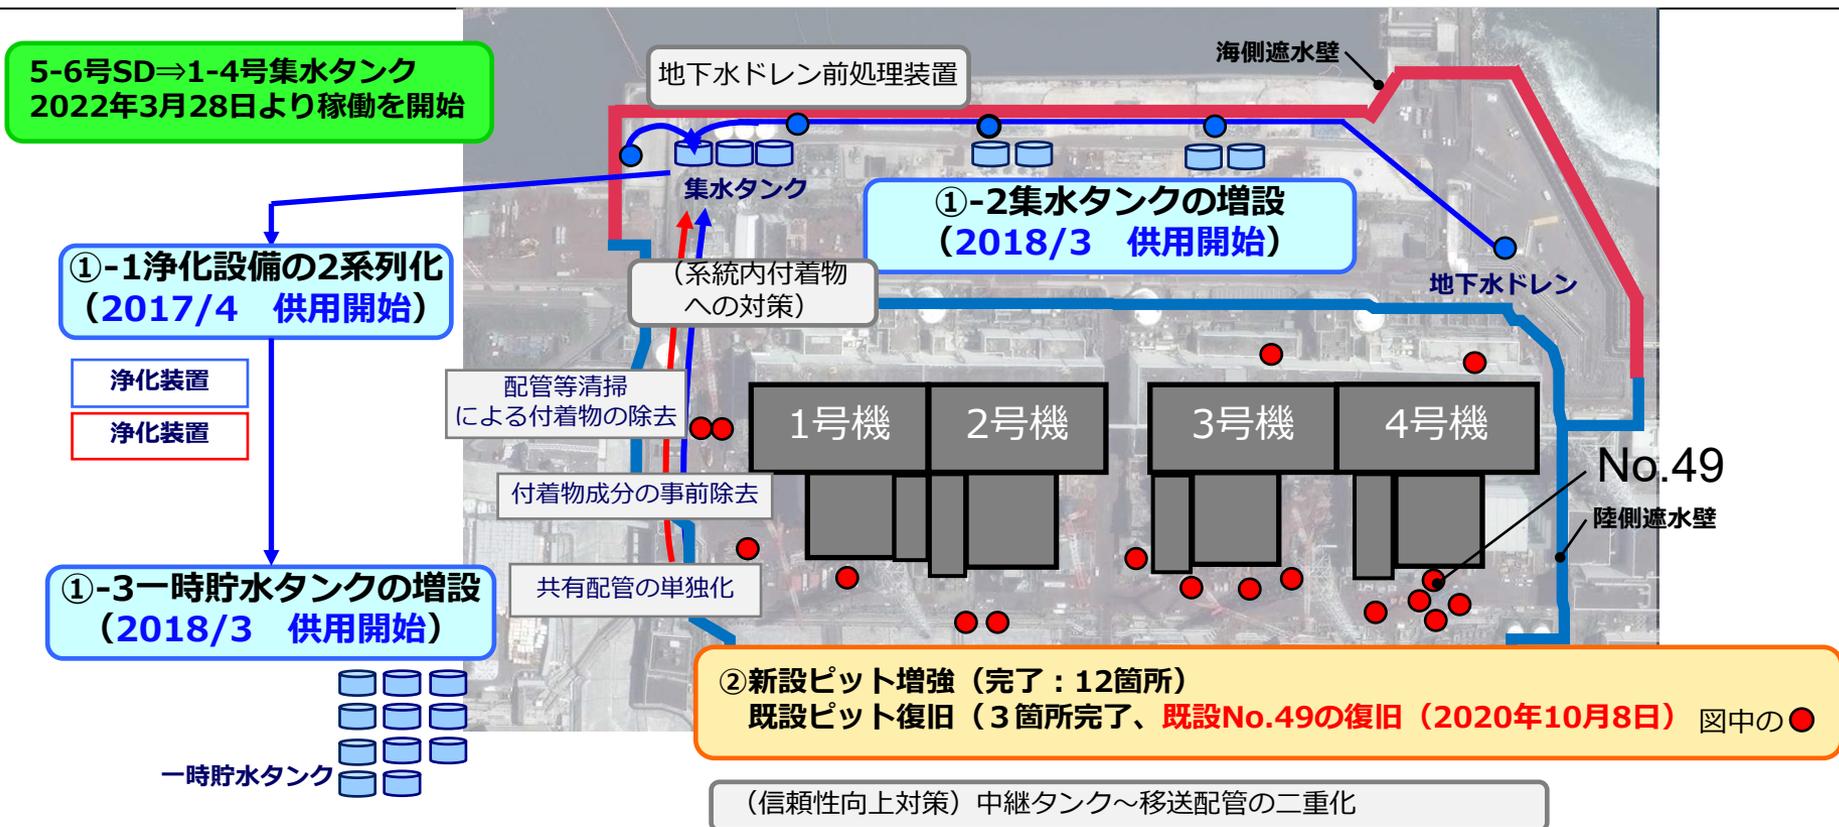
サブドレンの信頼性向上対策

- サブドレンの系統処理能力対策は2018年3月に完了(系統処理能力1,000m³/日⇒2,000m³/日)した。その結果、2019年10月の豪雨時(約560mm/月)においても、サブドレンは設備容量は不足することなく、汲み上げの継続が可能であった。()
- 既設ピット復旧はNo.49ピットを、2020年内に復旧した。() (計画済の既設ピットの復旧完了。サブドレンピット合計46ピット)
- また、サブドレンの中継タンク～集水タンクの移送配管の二重化も完了しており、移送配管などの清掃による停止頻度を低減している。()
- 2022年3月28日より5 / 6号サブドレンを復旧し、くみ上げを開始した。
