これまでの福島第一原子力発電所の汚染水処理対策の状況 参考資料集

2022年6月15日

東京電力ホールディングス株式会社

(2) 陸側遮水壁の凍結状況

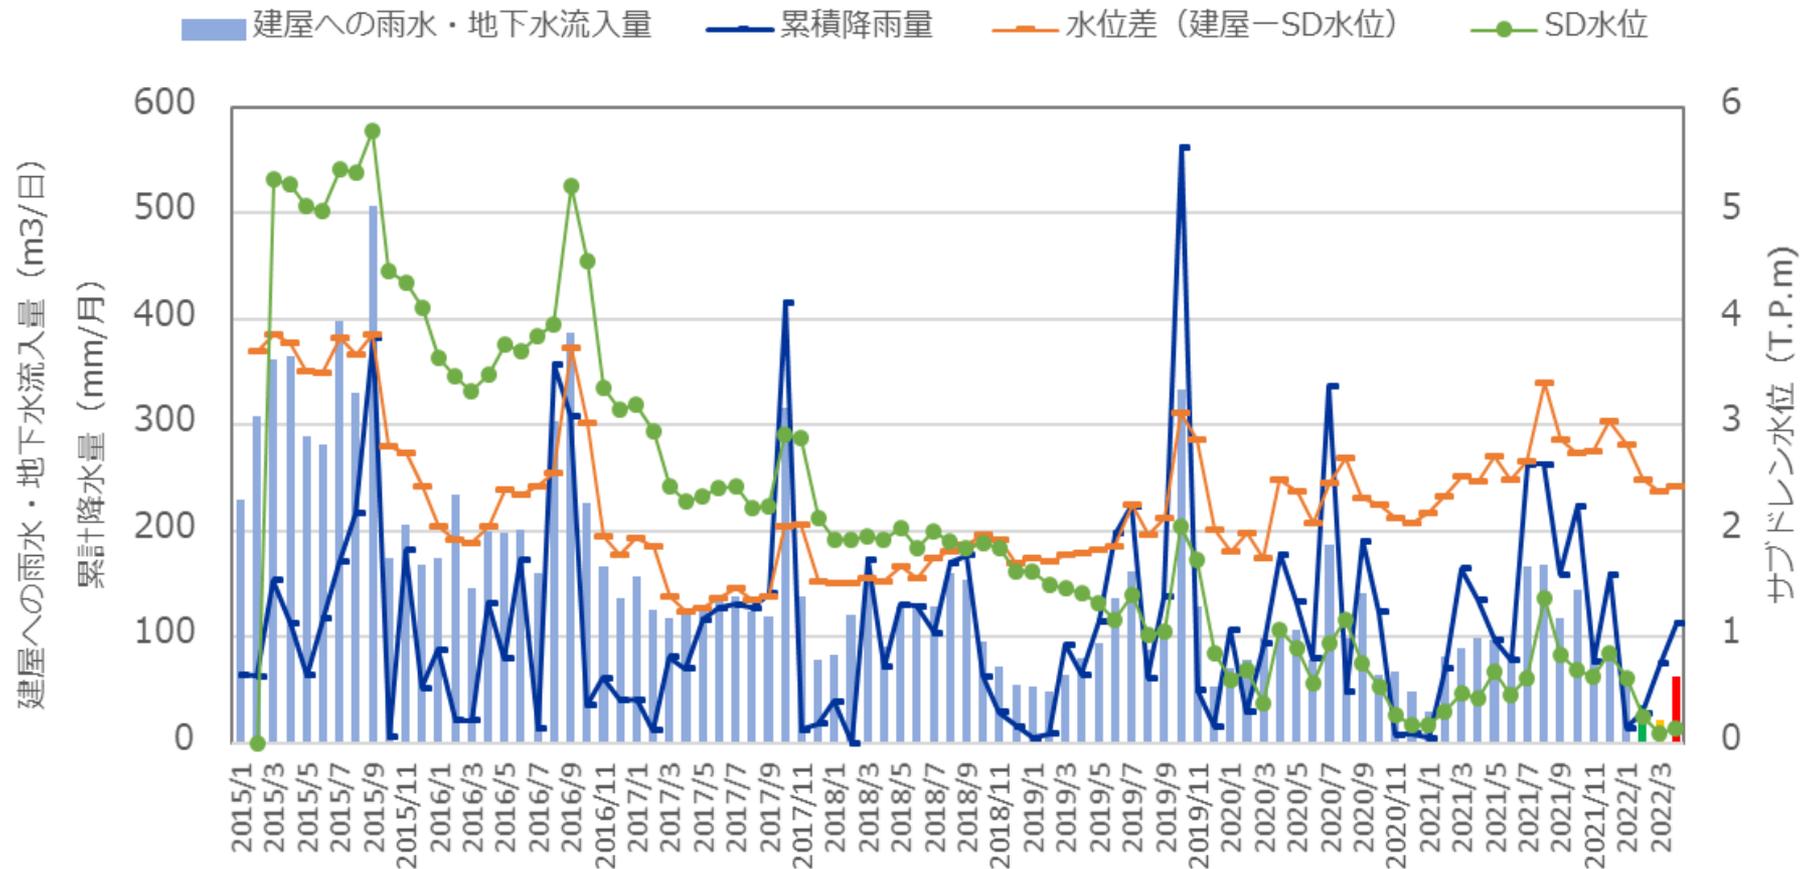
建屋流入量とサブドレン水位の関係 (1 / 2)

~2022.4.30迄のデータ

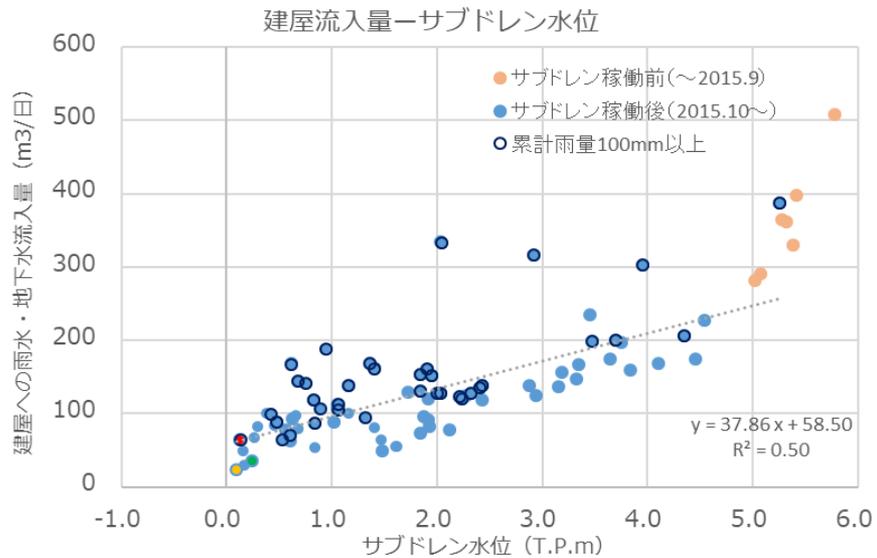
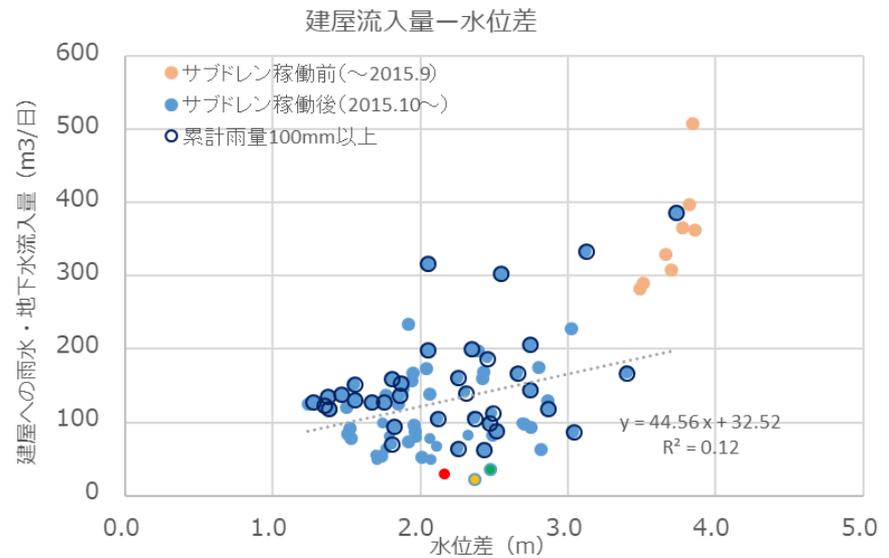
建屋流入量とサブドレン水位の関係 (2 / 2)

～2022.4.30迄のデータ

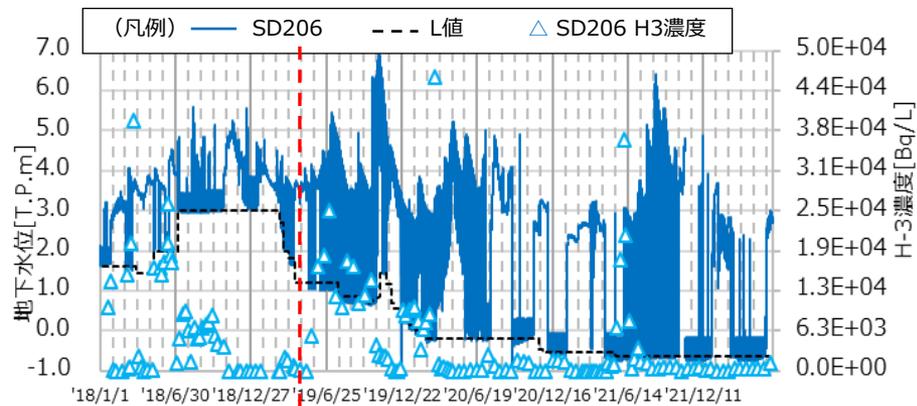
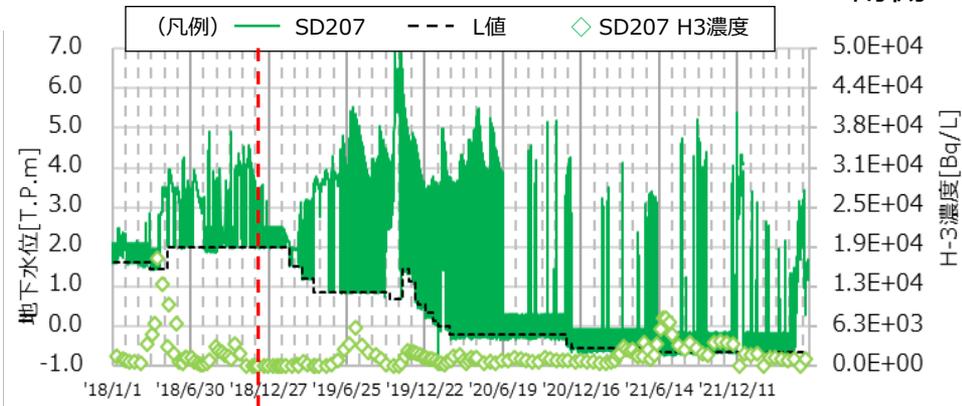
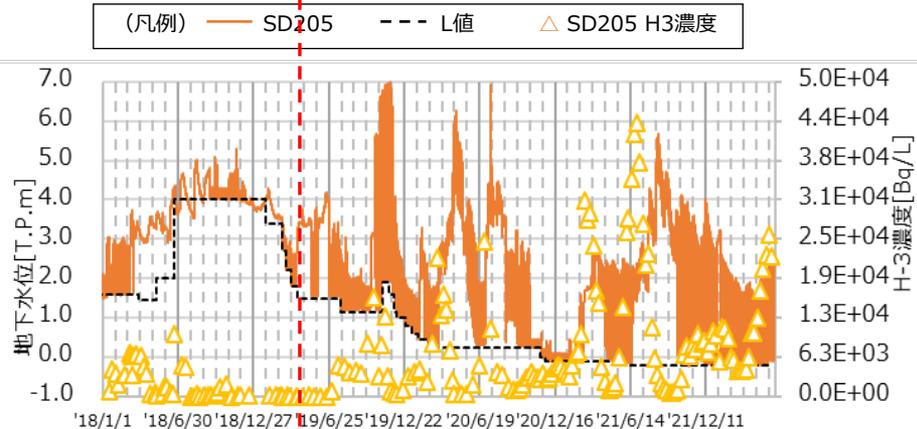
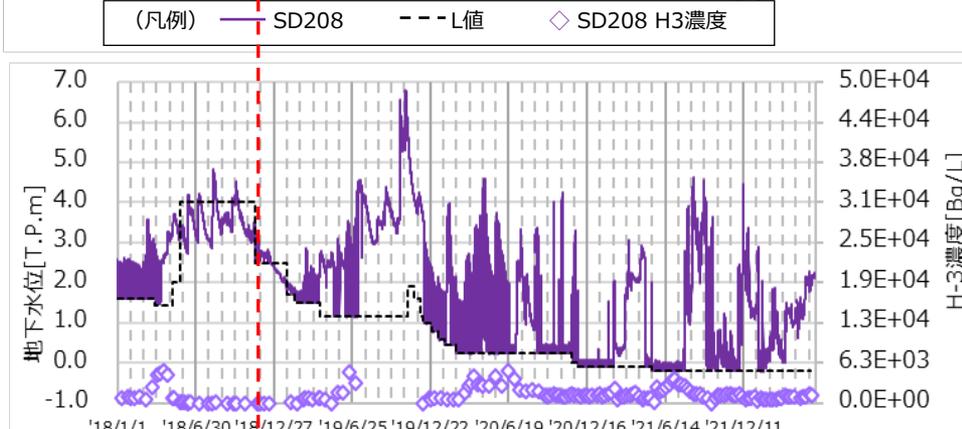
1/2号機排気筒周辺のトリチウム濃度上昇の抑制対策（トリチウム濃度と地下水位の経時変化）

- 1/2号機排気筒周辺のトリチウム濃度上昇を踏まえ、濃度上昇の抑制対策である地盤改良を実施した。
- 以降、SD205～208については、水質の変動を監視しながら周辺サブドレンの水位低下に合わせて段階的に低下させてきた。
- 2020年以降は、SD205においてトリチウム濃度の上昇下降が認められているものの、それ以外のピットは、ほぼ変動なく低い濃度で安定的な状態が継続しており、周辺サブドレンの設定水位と同等のT.P.-0.65m（L値）にまで設定水位を低下して運用できている。SD205については、サブドレンの運用に支障がでないよう監視を継続していく。

北側

南側

2019/2/6地改良完了

2018/11/6地盤改良完了

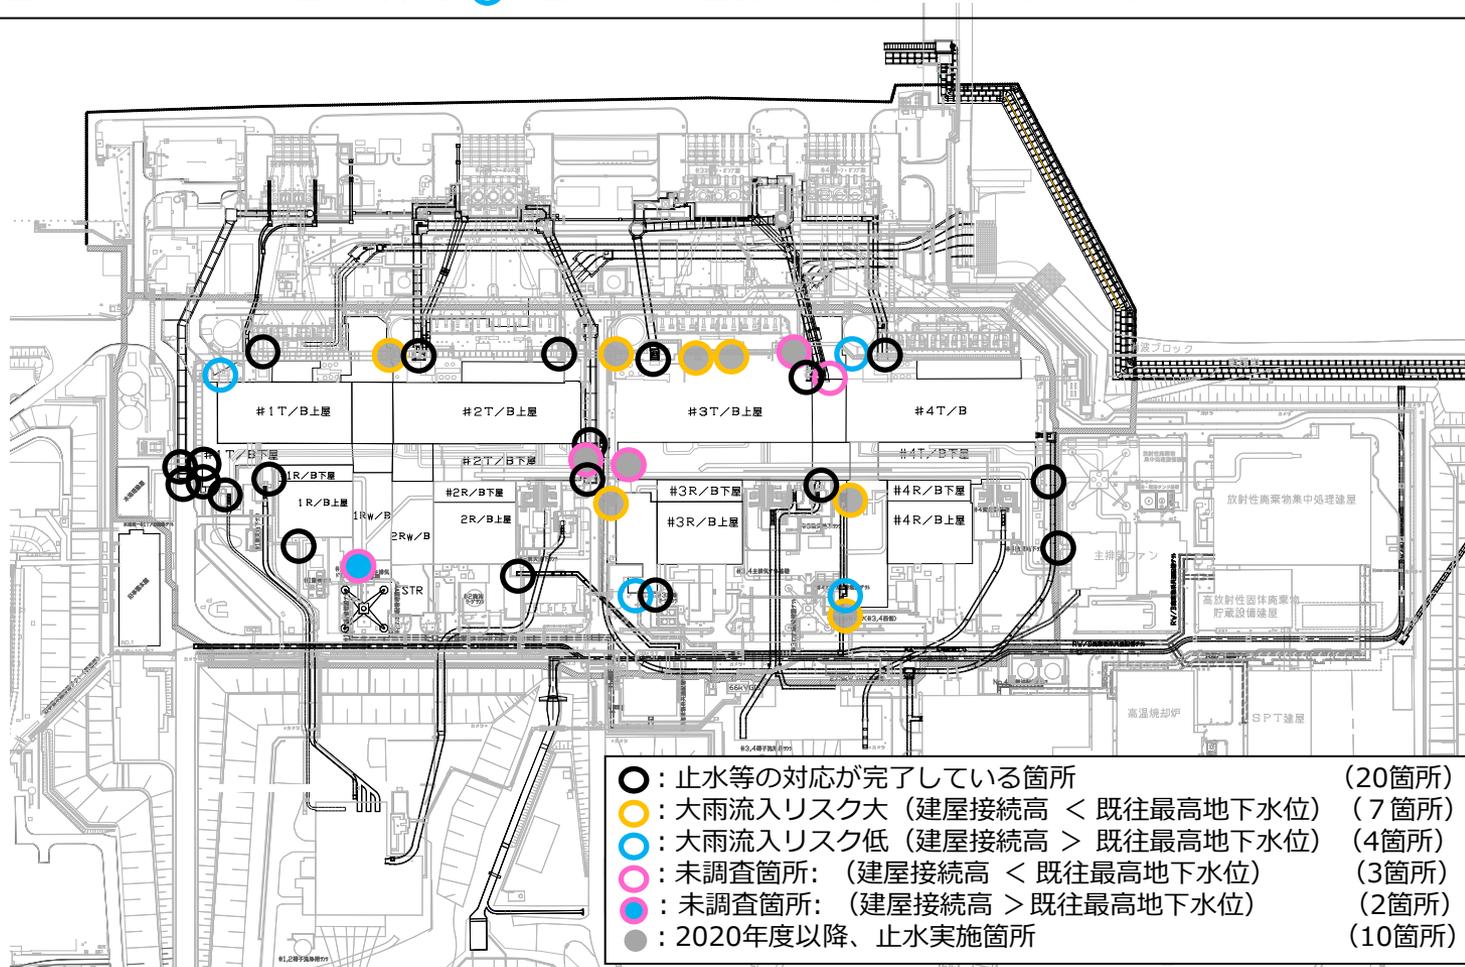
建屋接続トレンチ等の止水

- 降雨時に、建屋と接続しているトレンチ等を通じ、雨水が流入することを防止するため、建屋接続トレンチ等の止水を実施。
- 降雨時の地下水位上量による建屋流入リスクが高い（建屋接続高が既往最高地下水位以下）7箇所（下記●）は、2020年度内に完了。
- また、未調査となっている箇所（下記○5箇所）のうち、3箇所（下記●）は内部調査を行い、止水を実施した（2020年度に2箇所、2021年度に1箇所）。2022年度に残り1か所の内部調査を実施中。最後の1か所の1/2号機排気筒近傍の箇所については、高線量であることから、高線量設備の撤去等による環境改善を確認のうえ、調査を実施する。
- 建屋流入リスクが低い箇所（下記○4箇所）は、監視を継続し、止水を検討する。

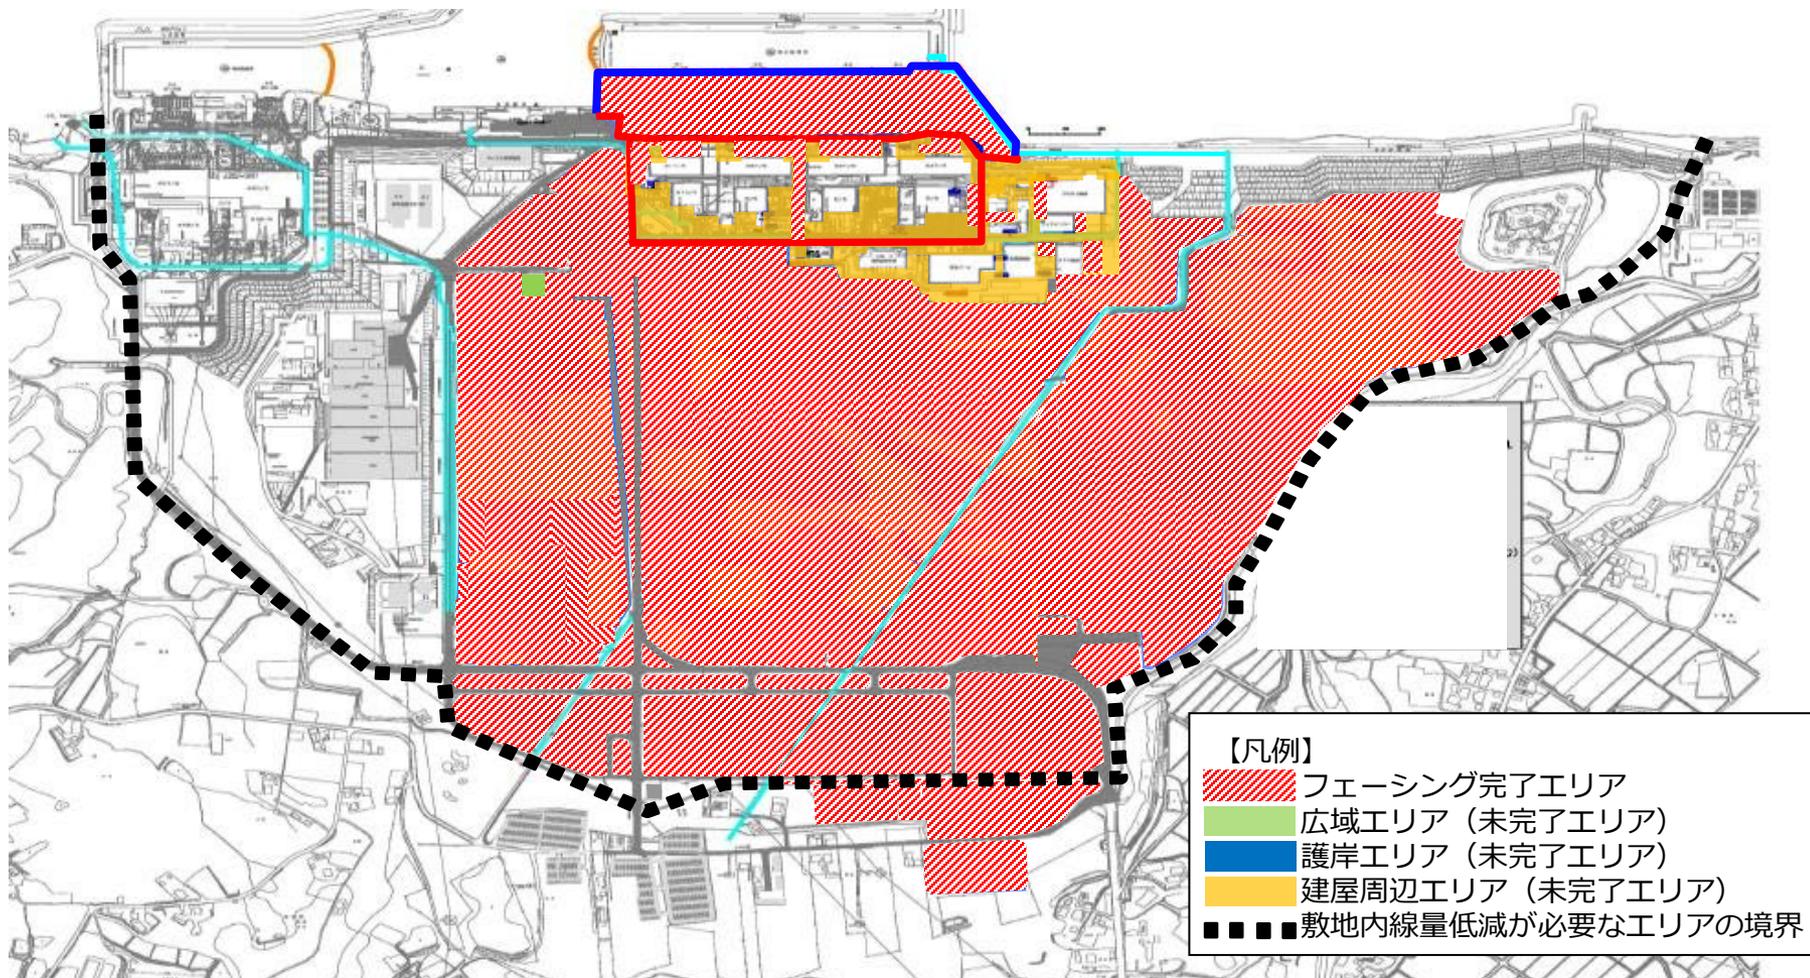
フェーシング全体進捗状況

エリア面積 145万m² 進捗率 約95% (2022年3月31日)

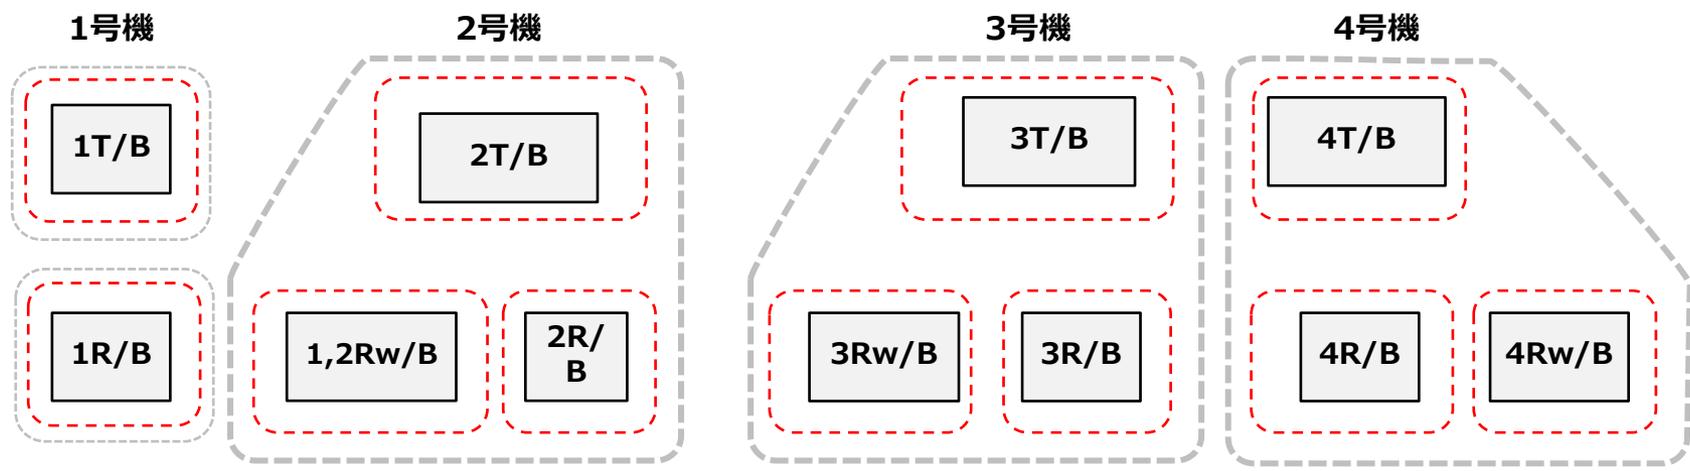
建屋への地下水流入量評価

- 滞留水処理の進捗（建屋水位の低下）により、1~4号機建屋の切り離しを達成したことから、各建屋毎に建屋流入量（雨水・地下水等の流入量）評価を実施。なお、まだデータ点数が少ないことから、評価は継続し、傾向を確認していく。
 - 1号機はタービン建屋（T/B）、廃棄物処理建屋（Rw/B）の床面露出状態を維持しており、原子炉建屋（R/B）はT/B、Rw/B床面より低い水位で運用。
 - 2,3号機はR/B水位をT/B、Rw/B床面より低い水位で運用。T/B、Rw/Bの建屋滞留水はR/B側へ流出していた状況であったが、2号機は2020年10月より、3号機は2020年8月よりT/B、Rw/Bの床ドレンサンプに設置した滞留水移送装置を稼働させ、床面露出状態を維持。
 - 4号機は、2020年8月からR/B、T/B、Rw/Bの床面露出状態を維持。

----- 2019.9.2 第74回評価範囲
- - - - - 今回評価範囲

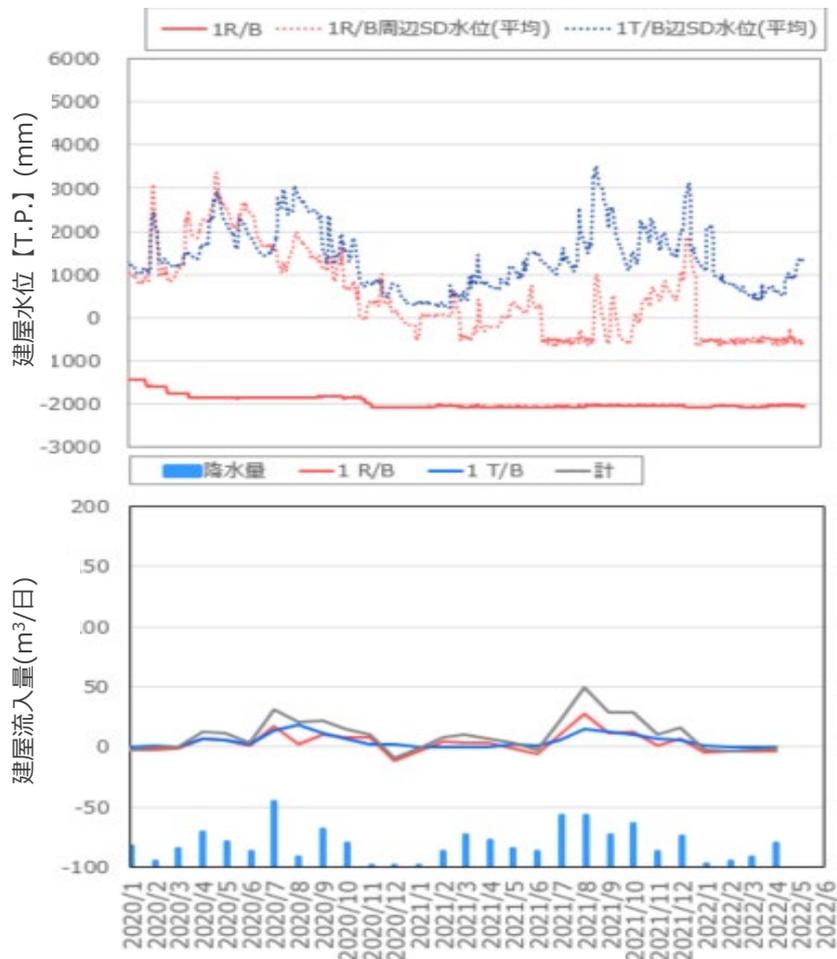
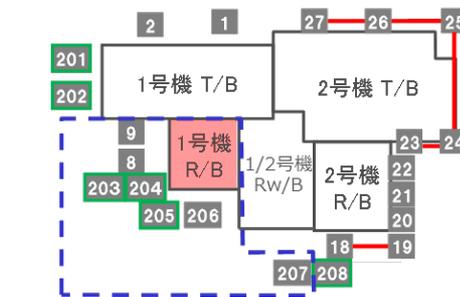
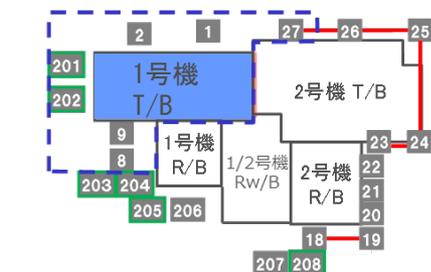
建屋毎の流入量評価： 1号機

- 1号機は全体的に流入量が小さい。
- 1R/Bは降雨時以外において流入量は殆どない。降雨時における流入量増加は破損している屋根部からの流入によるものと推定される。
- 1T/Bは屋根に破損箇所はないが、降雨により周辺地下水位が上昇した期間に流入量が増加する傾向が見られる。

：建屋周辺SD範囲

※：図中 は、増強工事(大口径化)が完了した新設ピット

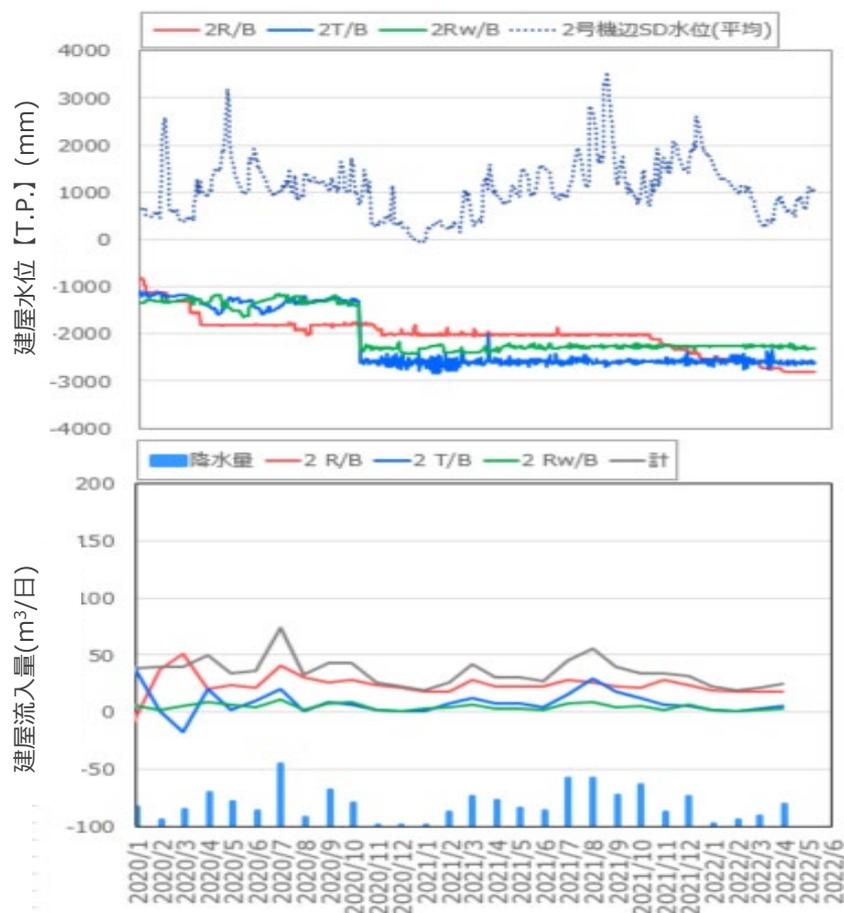
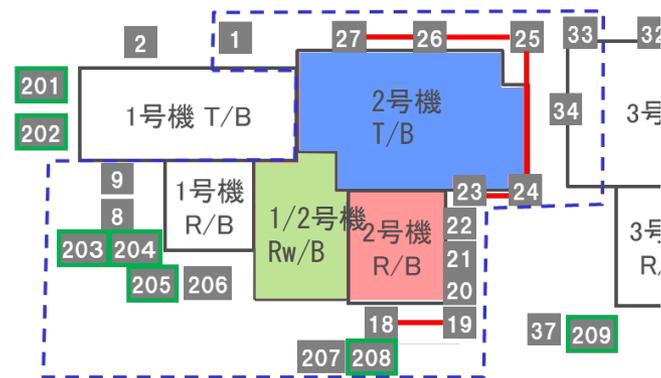
建屋毎の流入量評価： 2号機

- 2号機は1~4号機の中で3号機に次いで流入量が多く、各建屋の関係はR/B> T/B> Rw/Bである。
 - 2R/Bは降雨時に流入量増加が確認されているが、変化量が小さく、屋根が破損していないことから地下水による流入が支配的であると推定される。
 - 2T/Bは流入量増加の際に、周辺の地下水位上昇が確認されており、屋根が破損していないことから地下水による流入が支配的であると推定される。
 - 1,2Rw/Bは降雨時に流入量増加が確認されている。また、各建屋に設置された滞留水移送ポンプの起動頻度から1Rw/Bからの流入が支配的であると推定される。

□ : 建屋周辺SD範囲

※ : 図中 □ は、増強工事(大口径化)が完了した新設ピット

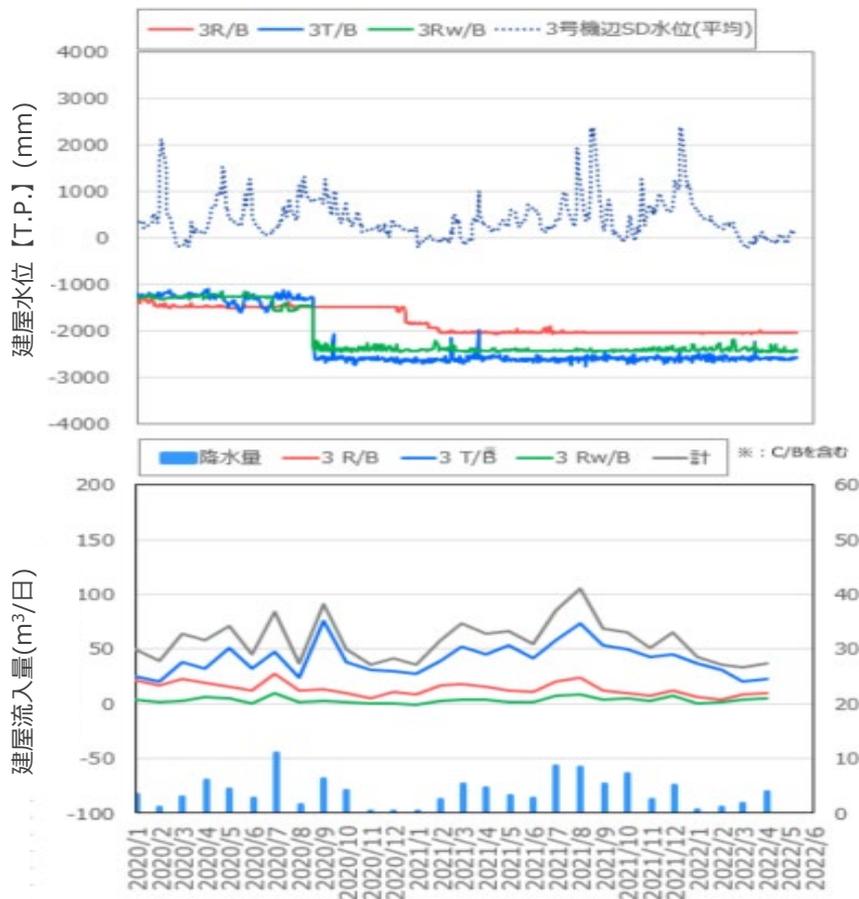
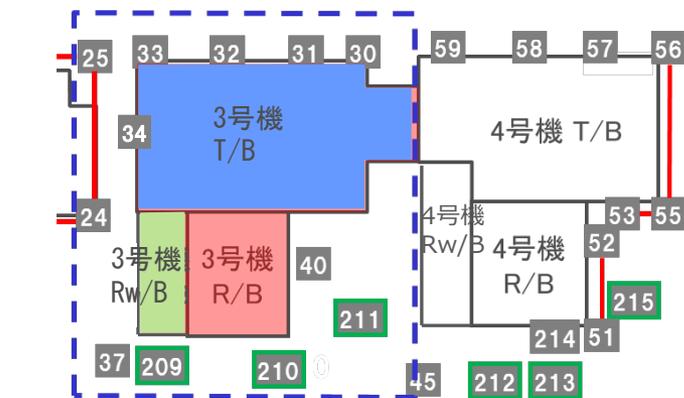
建屋毎の流入量評価： 3号機

- 3号機は1~4号機の中で最も流入量が多く、各建屋の関係はT/B > R/B > Rw/Bである。
 - 3R/Bは流入量増加の際に、周辺の地下水位に上昇傾向があり、屋根カバーを設置していることから地下水による流入が支配的であると推定される。
 - 3T/Bは流入量増加の際に、周辺の地下水位上昇が確認されており、屋根の補修工事が完了していることから地下水による流入が支配的であると推定される。
 - 3Rw/Bの地下水等流入量は少ない状況が継続して推移しているが、多量の降雨時には流入量が増加する傾向がある。

■ : 建屋周辺SD範囲

※: 図中 は、増強工事(大口径化)が完了した新設ピット

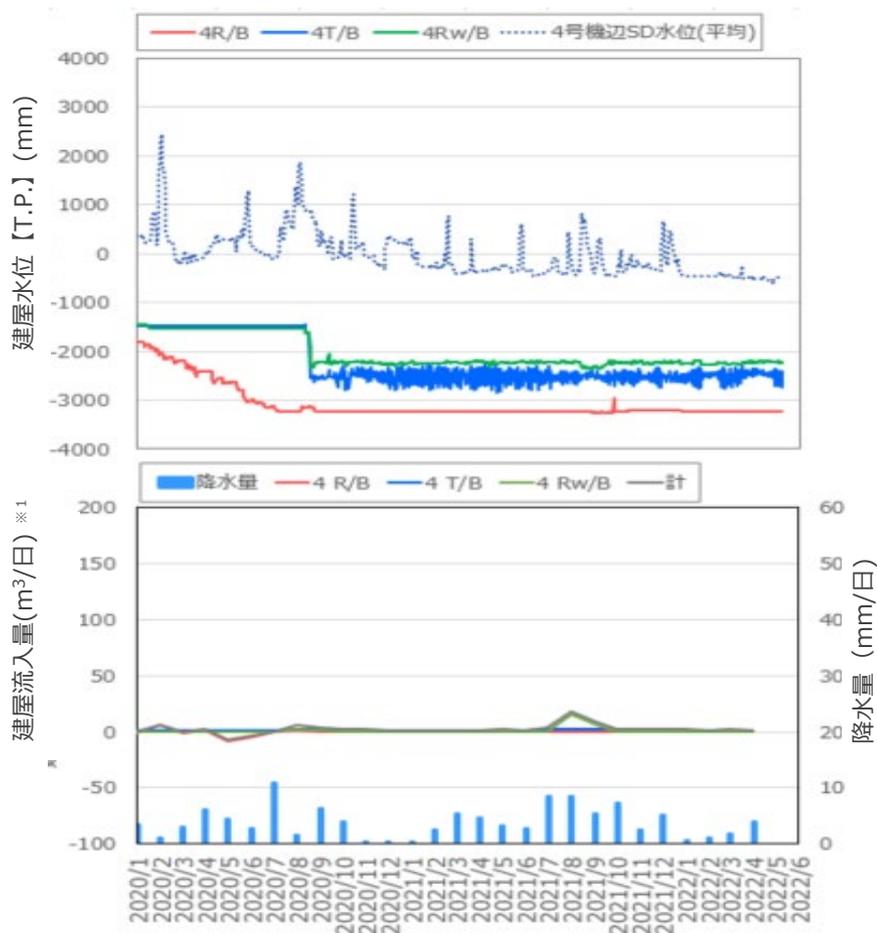
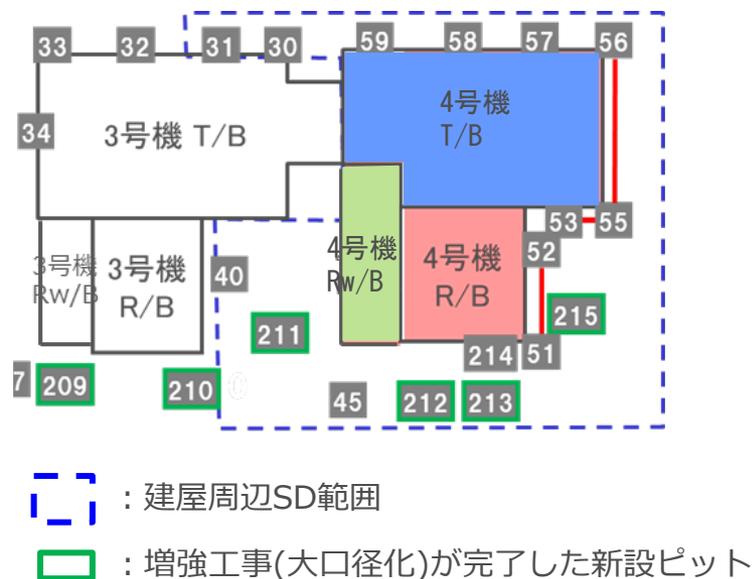
建屋毎の流入量評価： 4号機

- 4号機は全体的に建屋流入量が小さい。
 - R/B、T/B、Rw/Bの地下水等流入量は少ない状況が継続して推移している。

※1 建屋滞留水の水位低下時、評価上の誤差の影響を受け、建屋流入量流がマイナス評価となる場合があるが、周辺サブドレン水位 > 建屋水位であることから、実態は建屋滞留水は外部へ流出していない。
 (4号機は残留熱除去系配管のドレン弁が開いており、水位低下時にS/C内包水が建屋へ流出しているため、地下水・雨水の流入量評価から引いている等、評価時の誤差の影響を受けていると推定)

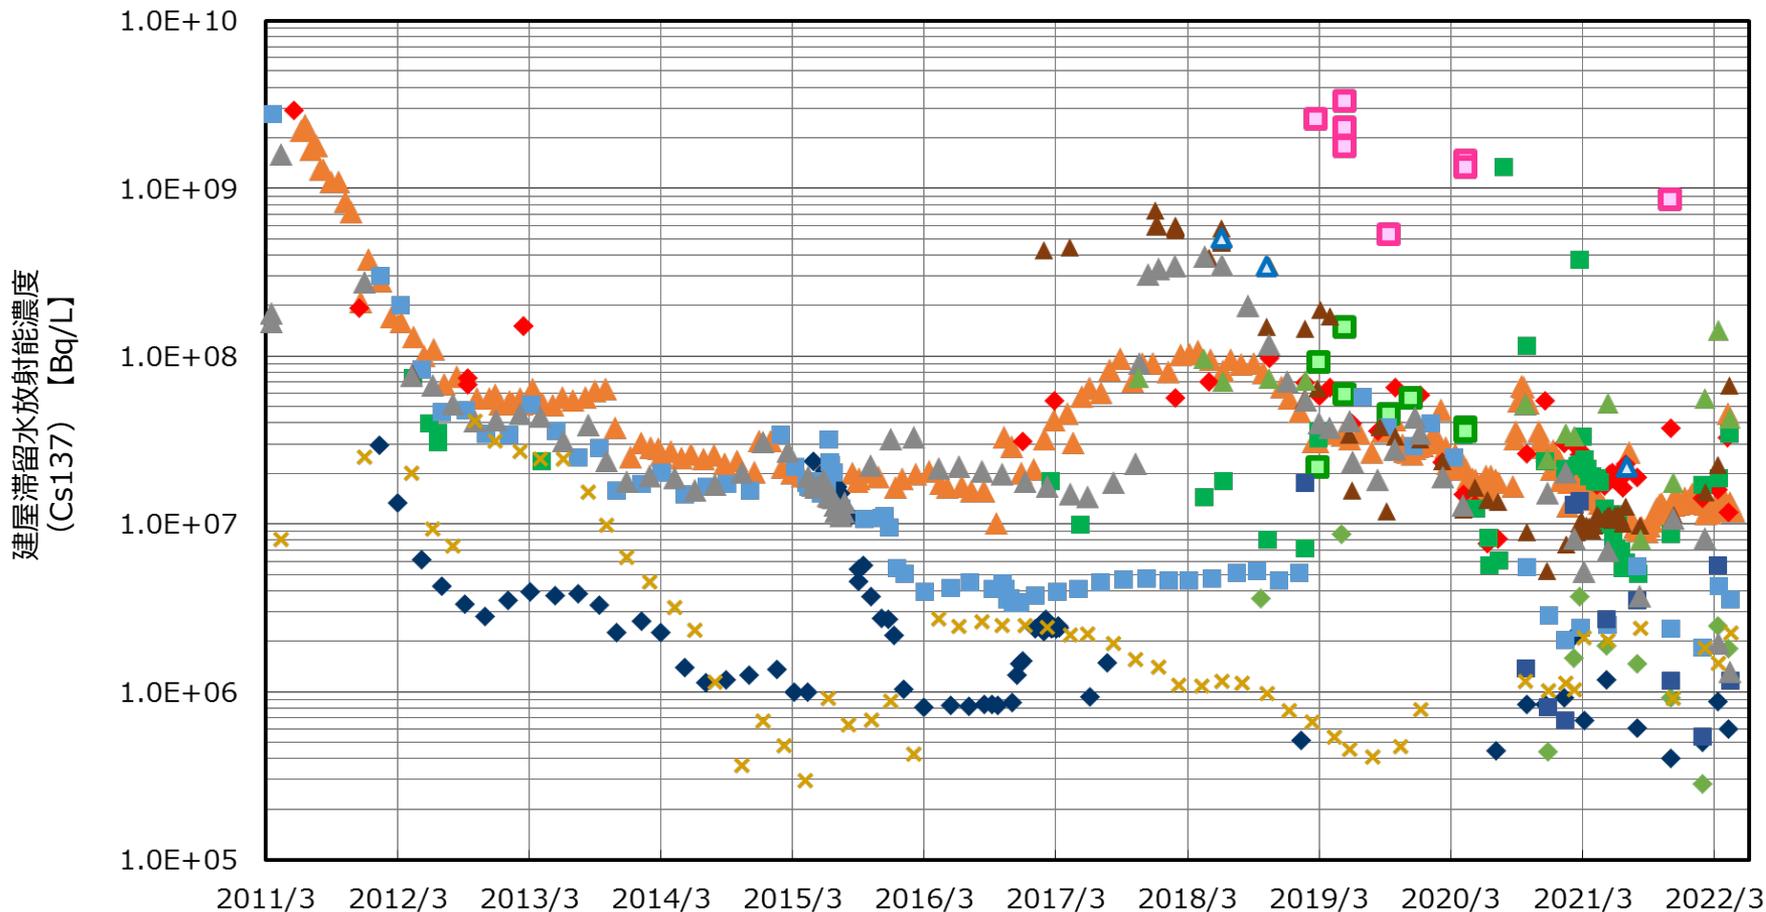
1~4号機における建屋滞留水中の放射能濃度推移

■ 以下に1~4号機における建屋滞留水中の放射能濃度推移を示す。

各建屋における建屋滞留水の放射能濃度測定値

R/B : 原子炉建屋
 T/B : タービン建屋
 Rw/B : 廃棄物処理建屋

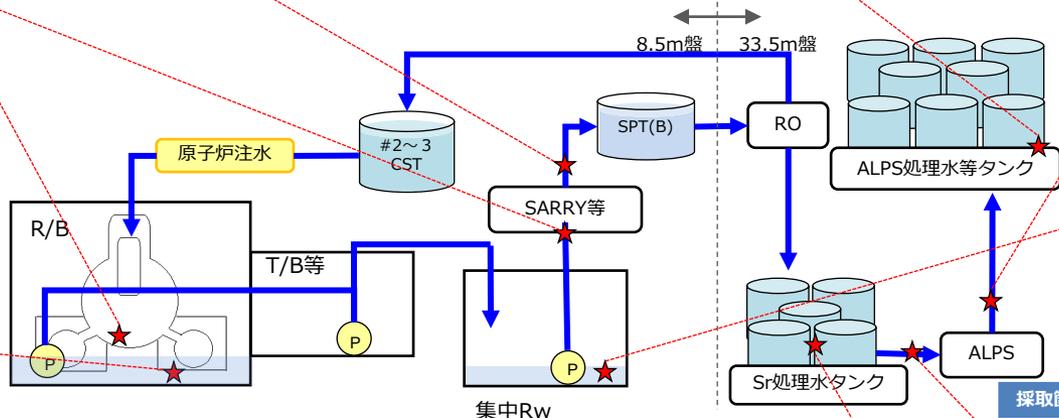
現状の全α測定結果 [Bq/L]

- R/Bの滞留水からは比較的高い全α（2~5乗Bq/Lオーダー）が検出されているものの、セシウム吸着装置入口では概ね検出下限値程度（1乗Bq/Lオーダー）であることを確認。
- 全α濃度の傾向監視とともに、α核種の性状分析等を進め、α核種の低減メカニズムの解明を進める。
- 今後、R/Bの滞留水水位をより低下させていくにあたり、全α濃度が上昇する可能性もあることから、PMB、HTIの機能を引き継いだ一時貯留タンクの設置や、汚染水処理装置の改良も踏まえた、α核種拡大防止対策を検討中。

採取箇所	分析日	全α濃度
1R/B	2019/6/3*1	2.2E+02
	2022/4/19*1	2.2E+04
2R/B	2020/2/13*2	7.9E+01
	2020/6/30*1	3.2E+04
	2021/11/8*1	2.0E+05
3R/B	2019/3/7*2	4.5E+05
	2021/7/13*1	5.4E+05
	2022/4/25	2.3E+03

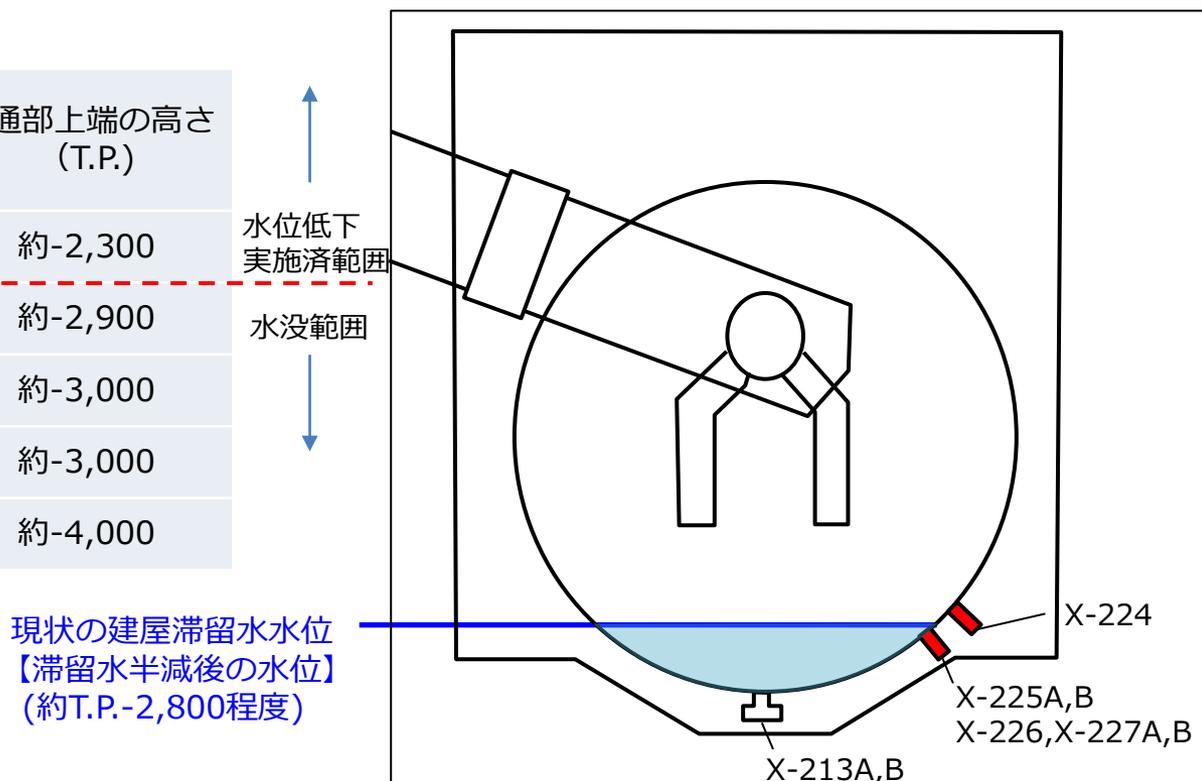
2号機PCV (S/C下部) に接続する配管について

- これまでの原子炉建屋滞留水の水位挙動より、原子炉への注水の大部分はトーラス室へ流れ出ている可能性が高い。
- 2号機PCV気相部の圧力が比較的高いことから、PCV(S/C)開口は、現在、水没している範囲にあることが想定され、開口部はS/C接続配管にある可能性が高いと想定。
- 現在、水没している範囲にあるPCV(S/C下部)に接続している主な配管は以下の通り。今回のT.P.-2,800までの水位低下後において、最も高い位置のRHRポンプ吸込配管はT.P.-2,900程度となる。

S/C貫通部 (S/C接続部)	用途	貫通部上端の高さ (T.P.)
X224	RCICポンプ吸込配管	約-2,300
X225A,B	RHRポンプ吸込配管	約-2,900
X226	HPCIポンプ吸込配管	約-3,000
X227A,B	CSポンプ吸込配管	約-3,000
X213A,B	ドレン (閉止板)	約-4,000

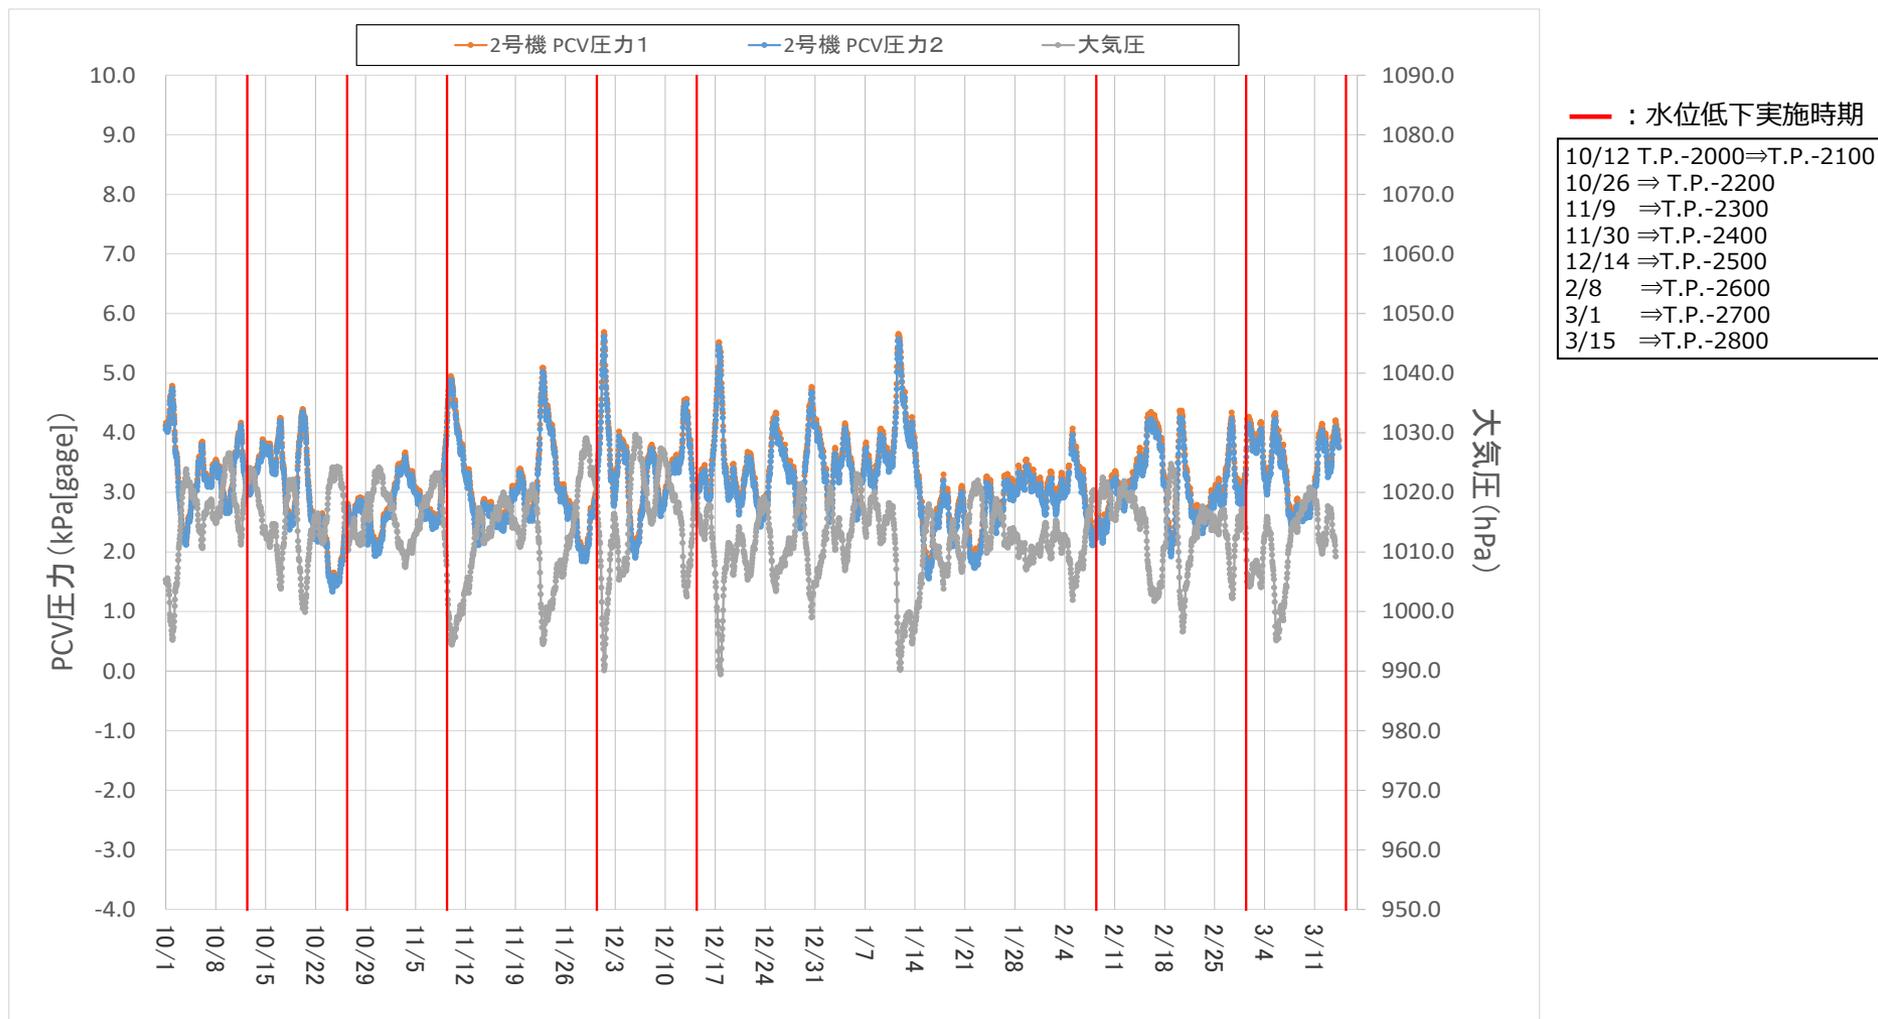
2号機原子炉建屋水位低下時のPCV圧力

- 2号機原子炉建屋の水位低下に伴い、PCV圧力に異常はない（気圧変化に応じて若干変動してるが通常の挙動である）ことから、期間中にS/C開口部の気中露出はしていないと判断。

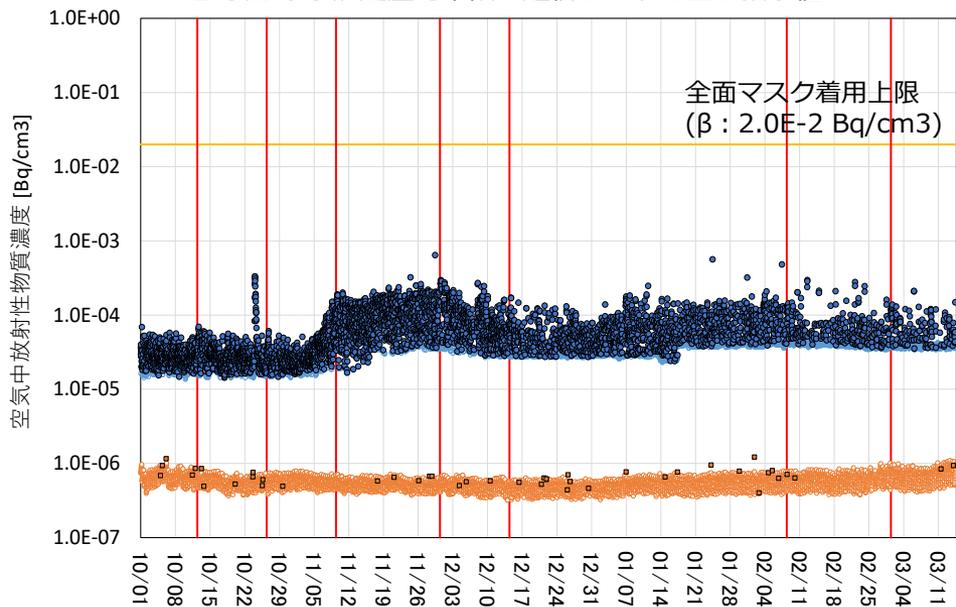
2号機 原子炉建屋地下階 連続ダストモニタ指示値

2号機原子炉建屋水位低下後のダストの状況

- 2号機原子炉建屋地下階と1階のダスト濃度を連続ダストモニタにより測定中。
- 水位低下期間中において全面マスクの着用上限以下で推移しており、有意なダスト濃度上昇は確認されていない。

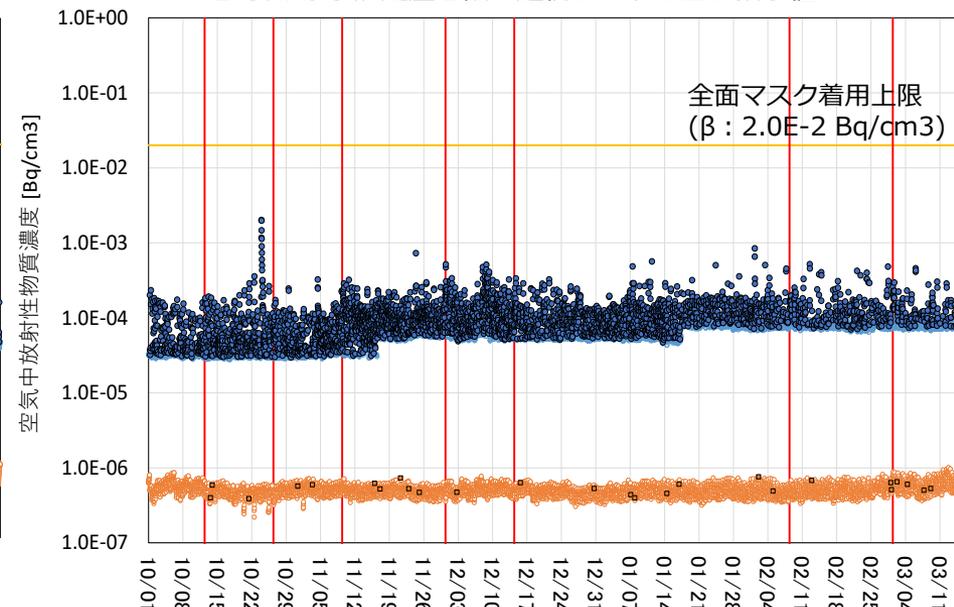
2号機 原子炉建屋1階 連続ダストモニタ指示値

— : 水位低下実施時期

- ダスト濃度(β) 【検出下限を超過したものをプロット】
- 検出下限値(β)
- ダスト濃度(α) 【検出下限を超過したものをプロット】
- 検出下限値(α)
