柏崎刈羽原子力発電所 1号機

新潟県中越沖地震後の設備健全性に係る
点検・評価に関する報告書（案）

東京電力株式会社

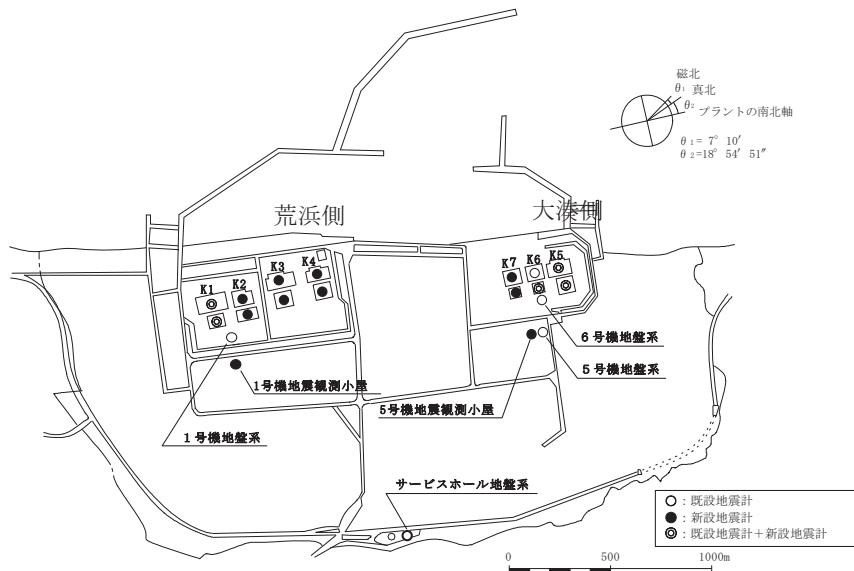
図-2.2.1 柏崎刈羽原子力発電所における地震観測点の配置

柏崎刈羽原子力発電所の地震計の配置図を図-2.2.1 に示す。各号機の原子炉建屋基礎版上の加速度時刻歴波形（東西方向）を図-2.2.2 に示す。

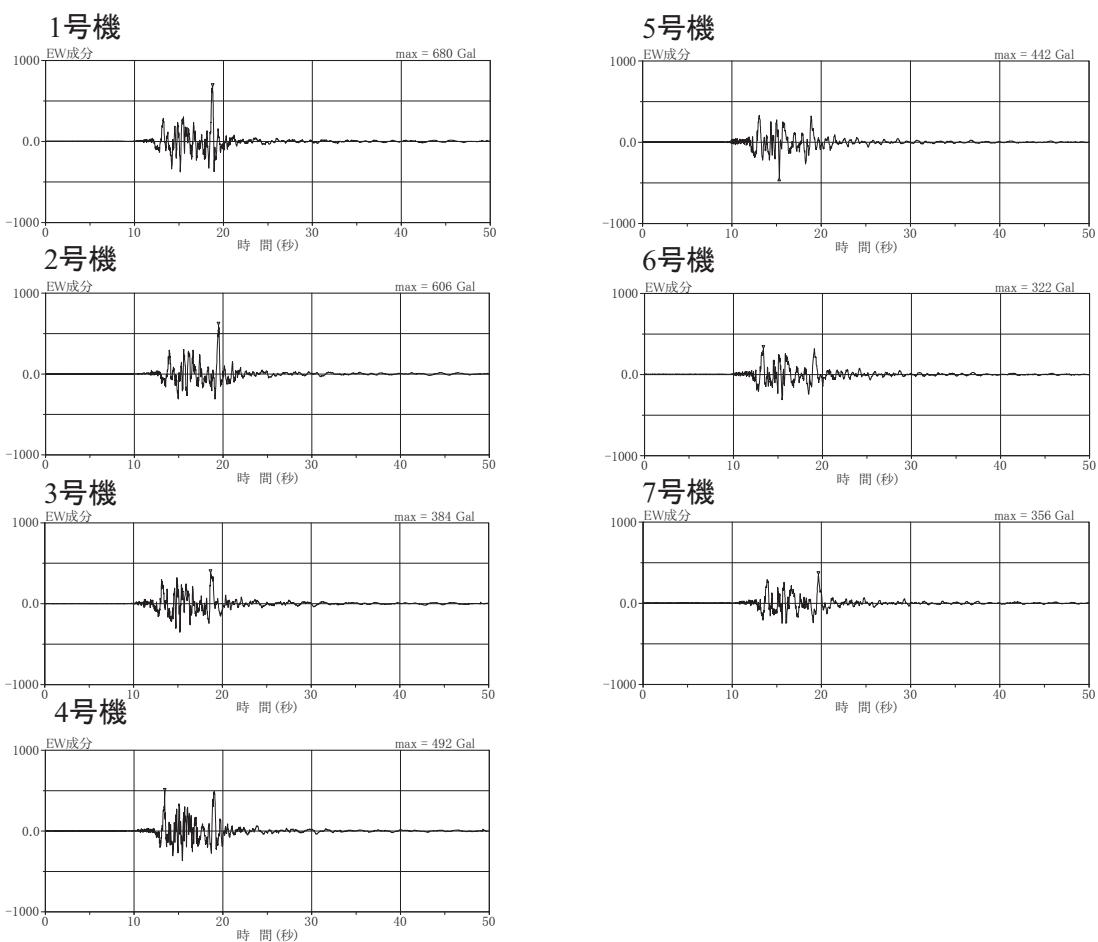
図-2.2.2 原子炉建屋基礎版上で観測された加速度時刻歴波形（東西方向）

全号機で顕著なパルス波が発生しており、特に荒浜側（1～4 号機）で時刻歴波形の後半に大振幅のパルスが見られる。一方、大湊側（5～7 号機）では時刻歴波形後半に荒浜側のような大振幅のパルスは確認されていない。

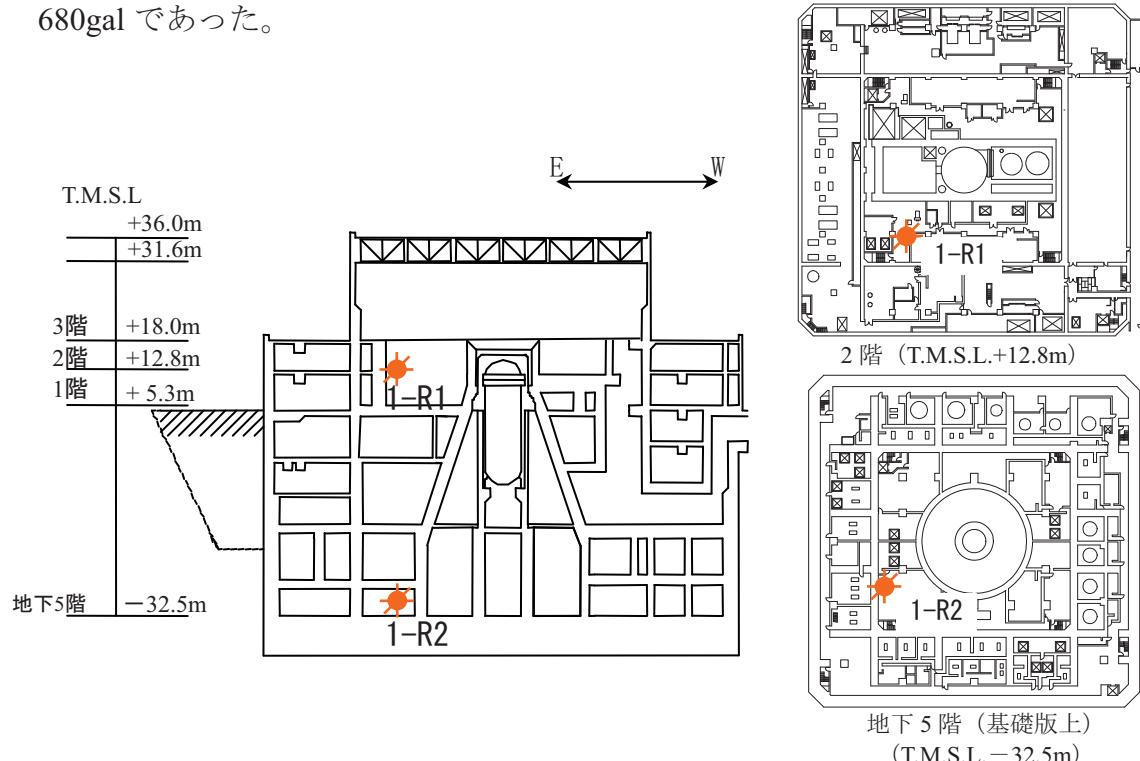
図-2.3.1 1号機原子炉建屋地震計配置図（赤星部）

1号機原子炉建屋の地震計の配置を図-2.3.1に、基礎版上で観測された加速度時刻歴波形を図-2.3.2に示す。また、観測された記録に基づく加速度応答スペクトルを、設計時の地震動に基づく床応答スペクトルと比較したものを図-2.3.3に示す。原子炉建屋基礎版上の最大加速度値は、設計時の地震動 (EL CENTRO 等に基づく弾性設計用地震動) による最大応答加速度 273galに対し東西方向で 680gal であった。

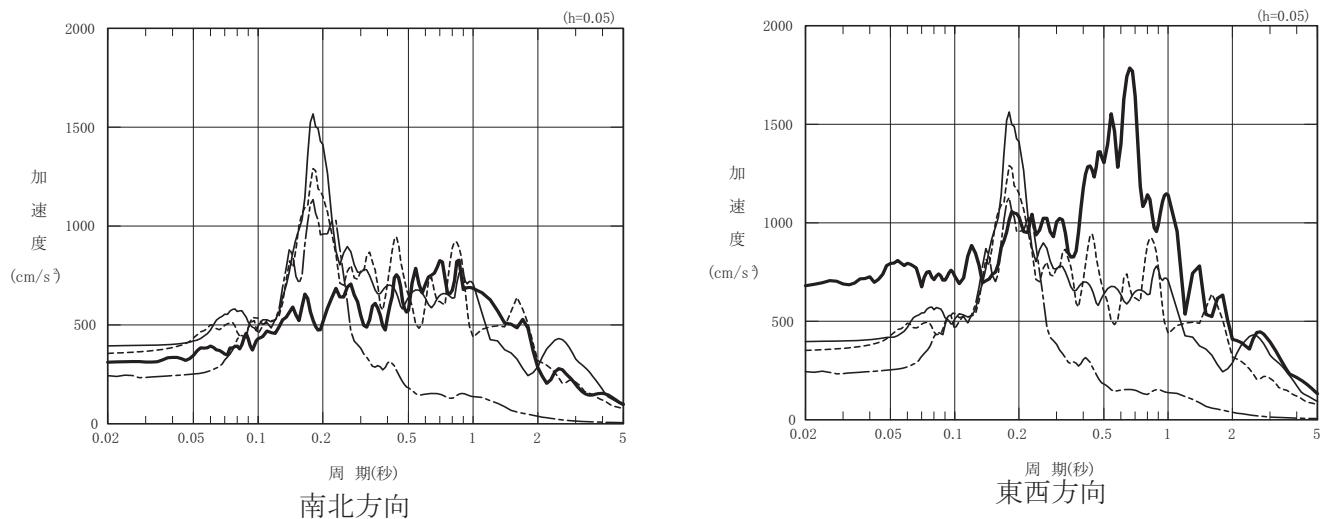
図-2.3.3 1号機 原子炉建屋基礎版上の加速度応答スペクトル

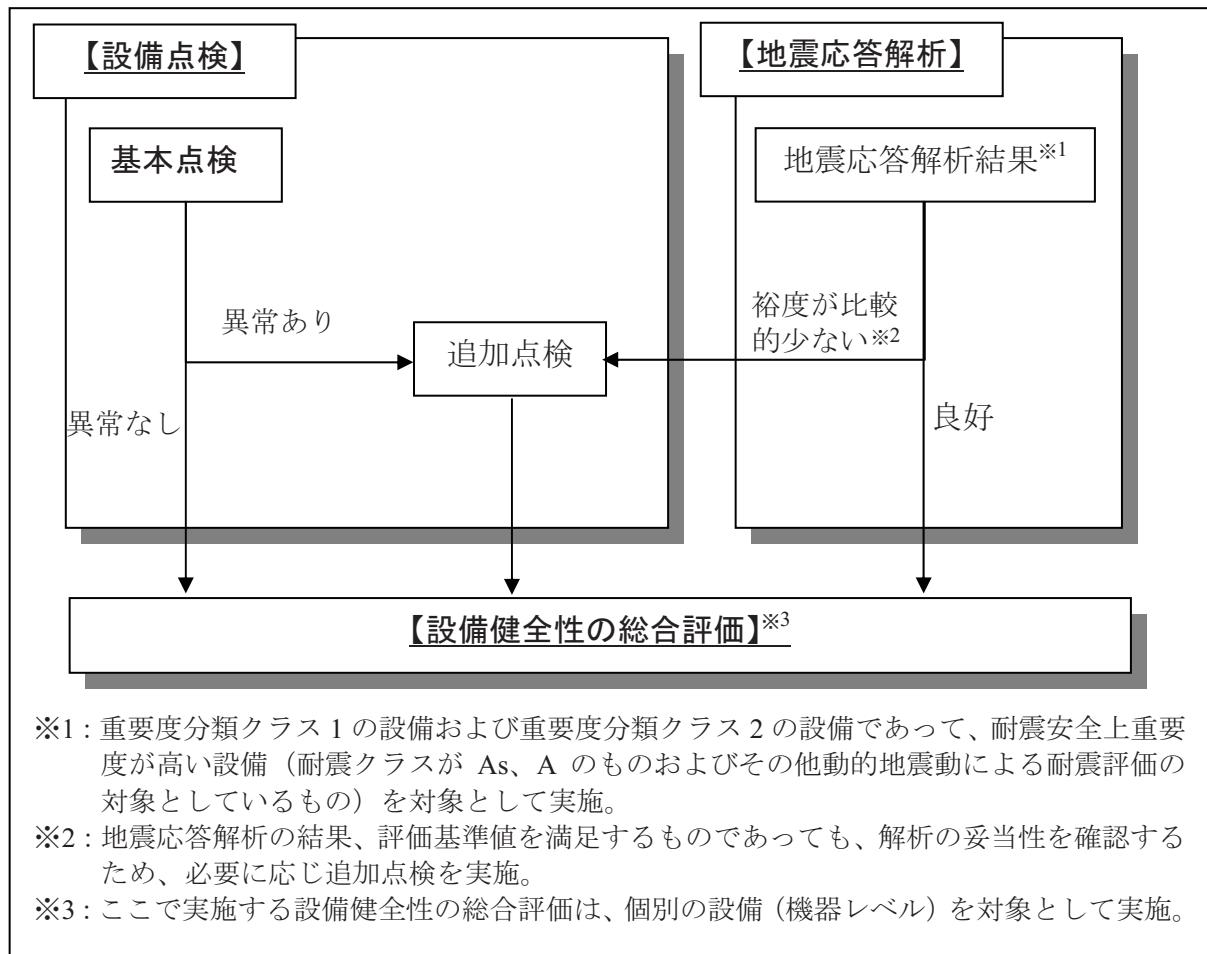
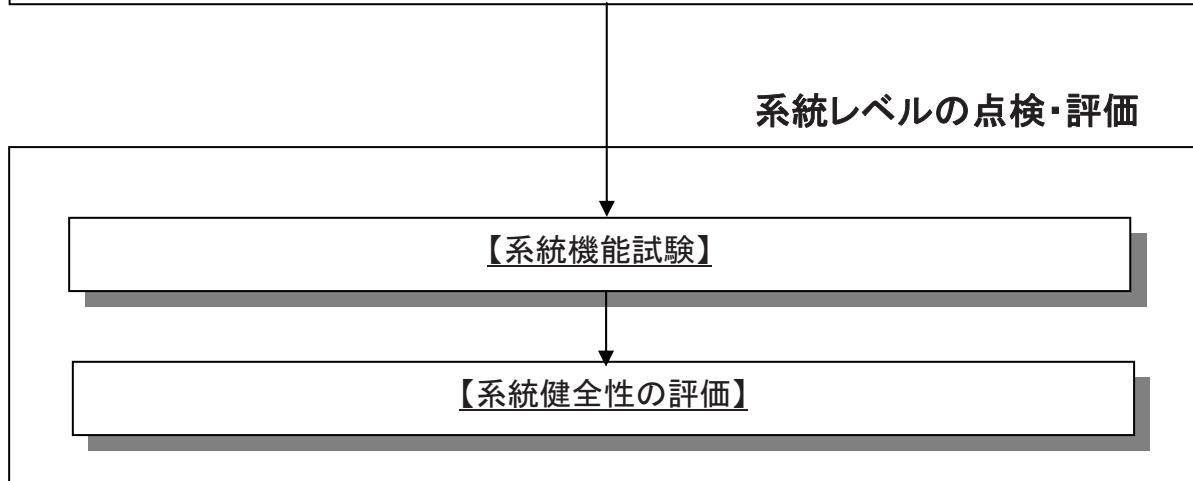
図-3.1.1 点検・評価の全体フロー

点検・評価に関しては、以下の基本的な考え方へ従った（図-3.1.1 参照）。

なお、系統機能試験は、試験に係わる設備の健全性が、機器レベルの点検・評価によって確認された後に実施した（図-3.1.1 参照）。

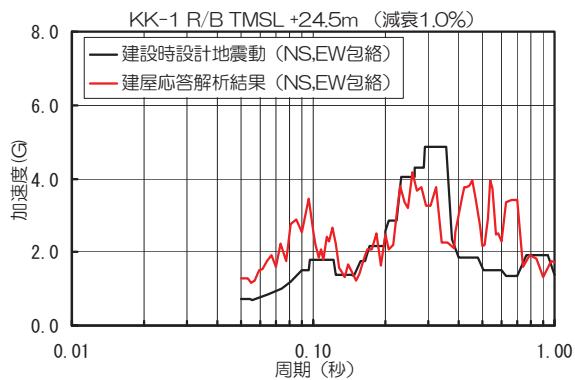
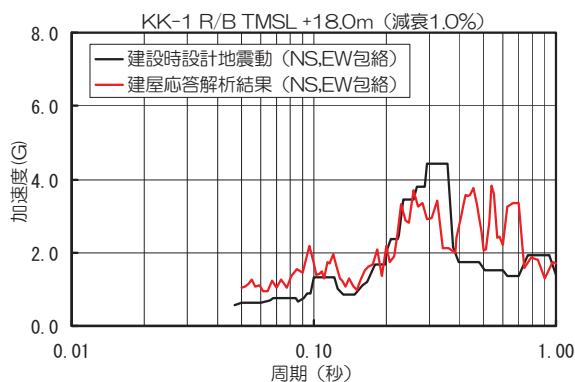
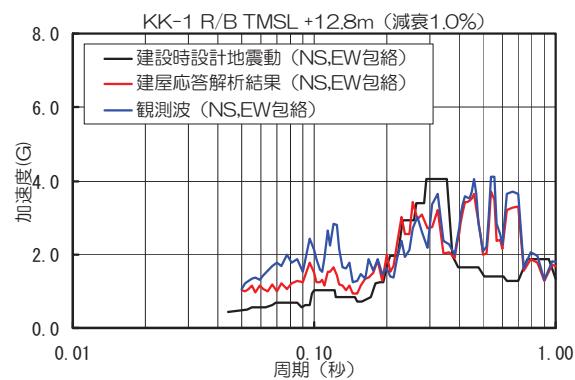
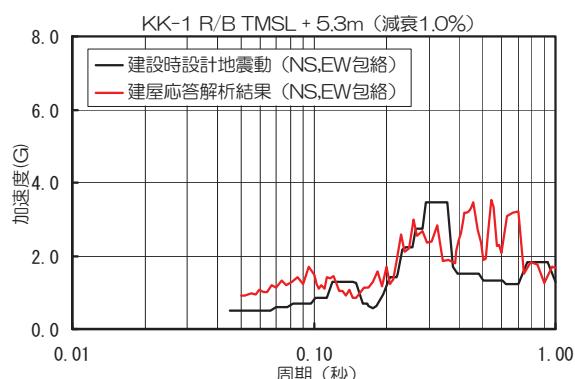
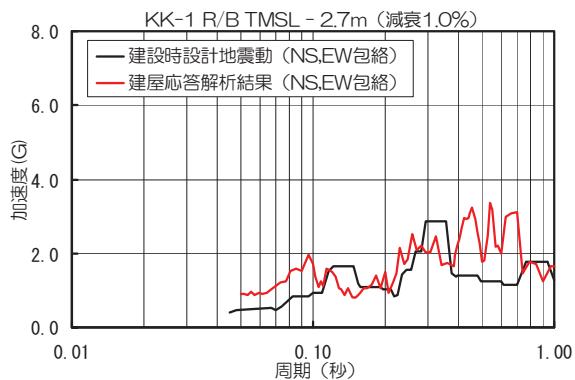
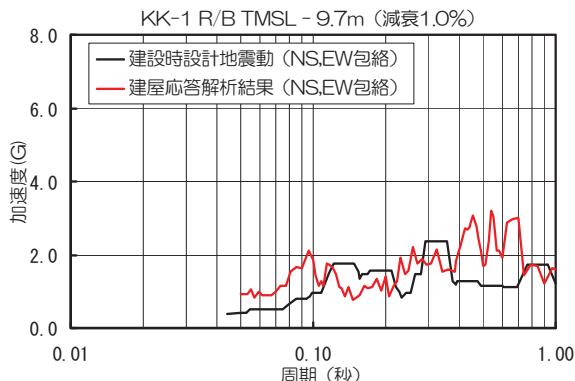
図-4.2.1(1) 天井クレーン階 (TMSL+24.5m)

図-4.2.1(3) 3階 (TMSL+18.0m)

図-4.2.1(5) 2階 (TMSL+12.8 m)

図-4.2.1(7) 1階 (TMSL+5.3 m)

原子炉建屋水平方向床応答スペクトル
(NS/EW 包絡 減衰 1.0%)

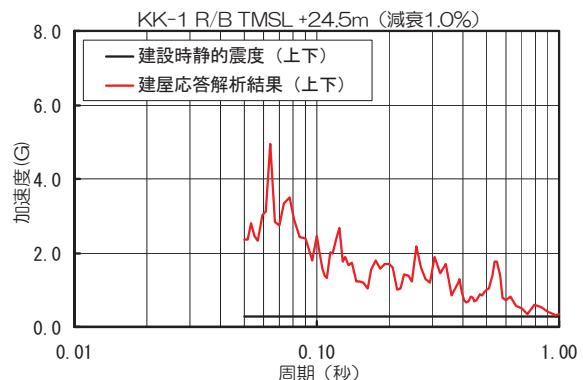
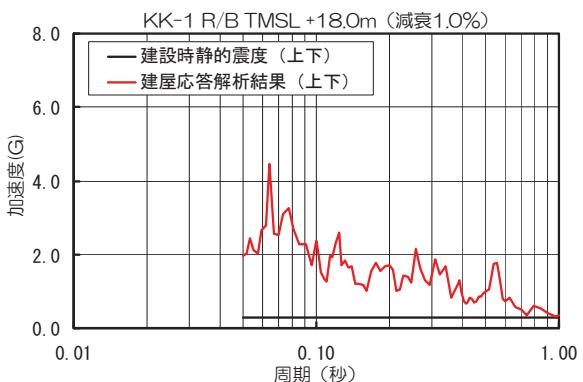
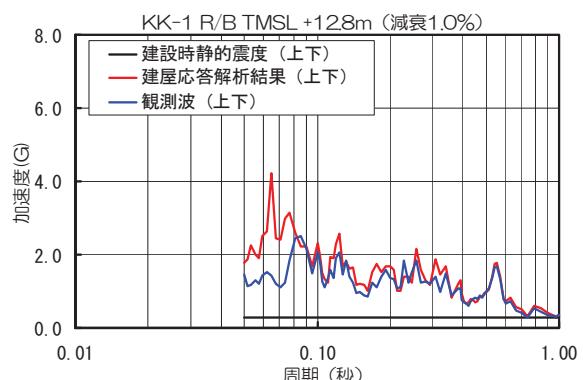
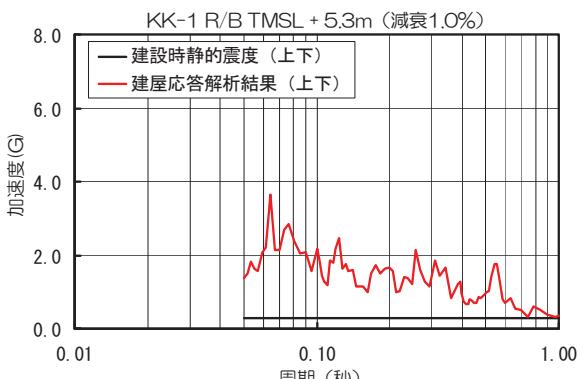
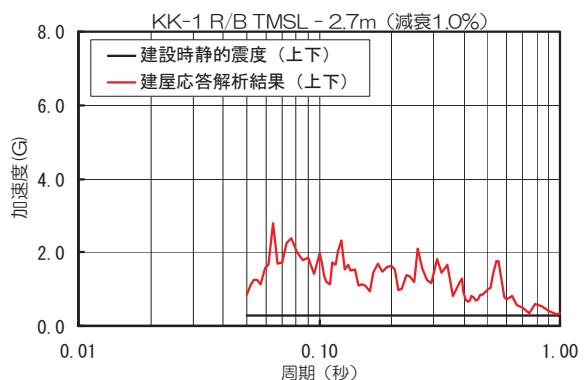
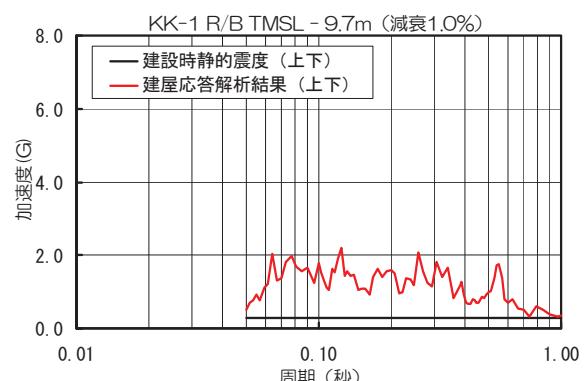
図-4.2.1(2) 天井クレーン階 (TMSL+24.5m)

図-4.2.1(4) 3階 (TMSL+18.0m)

図-4.2.1(6) 2階 (TMSL+12.8 m)

図-4.2.1(8) 1階 (TMSL+5.3 m)

原子炉建屋上下方向床応答スペクトル
(減衰 1.0%)

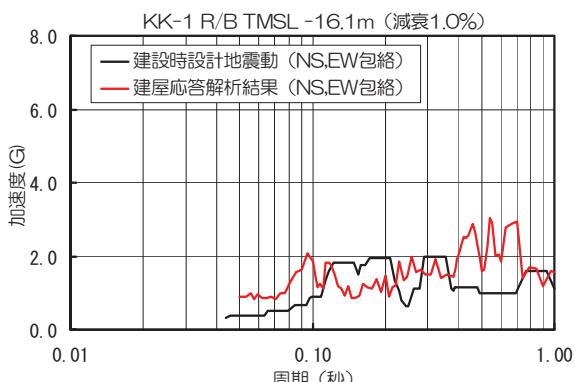
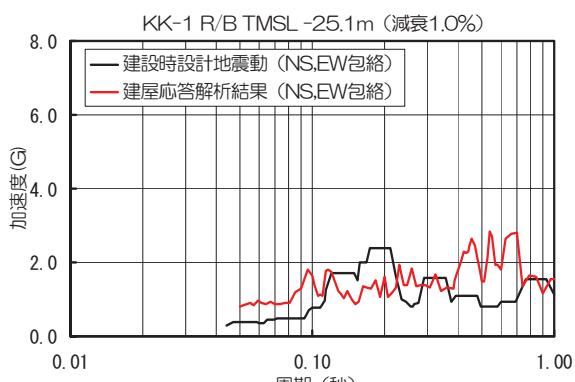
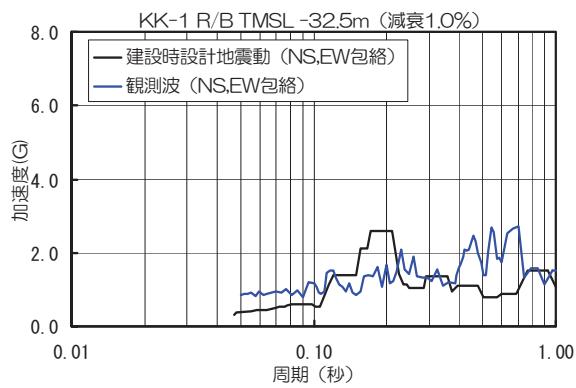
図-4.2.1(13) 地下 3 階 (TMSL - 16.1m)

図-4.2.1(15) 地下 4 階 (TMSL - 25.1m)

原子炉建屋水平方向床応答スペクトル
(NS/EW 包絡 減衰 1.0%)

図-4.2.1(17) 基礎版上 (TMSL-32.5m)

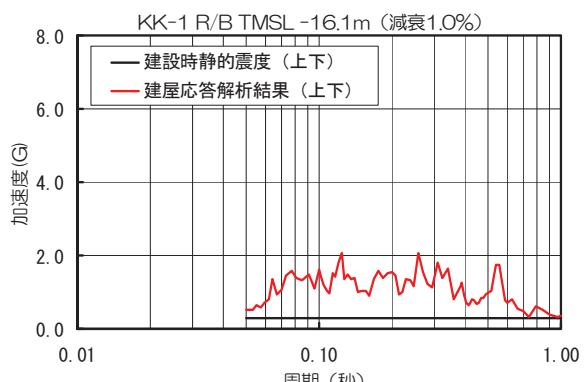
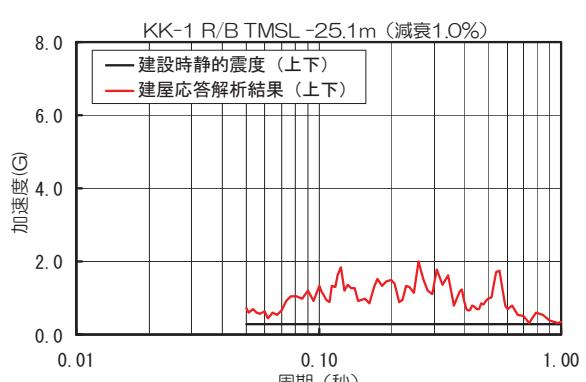
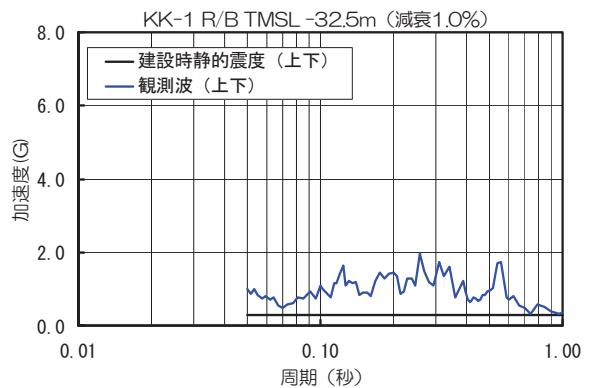
図-4.2.1(14) 地下 3 階 (TMSL - 16.1m)

図-4.2.1(16) 地下 4 階 (TMSL - 25.1m)

原子炉建屋上下方向床応答スペクトル
(減衰 1.0%)

図-4.2.1(18) 基礎版上 (TMSL-32.5m)

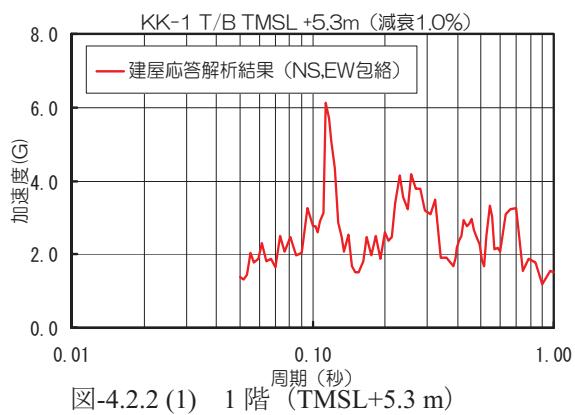
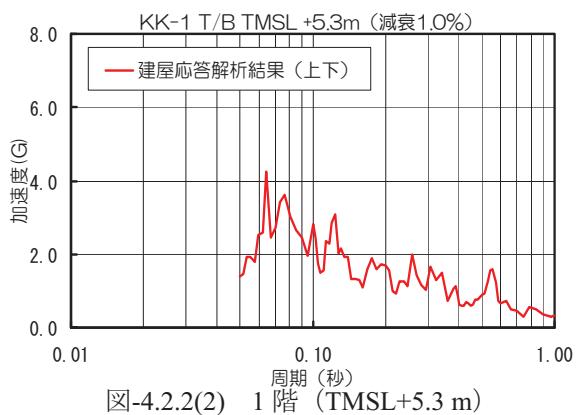
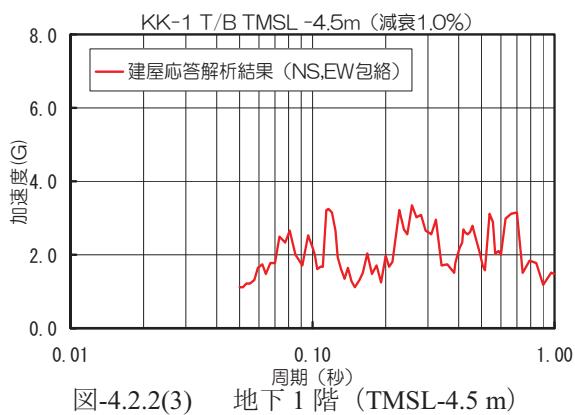
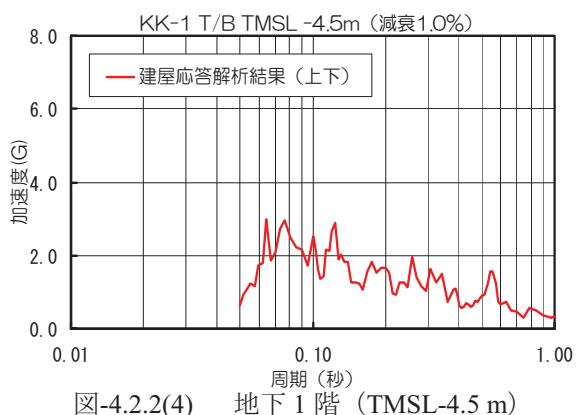
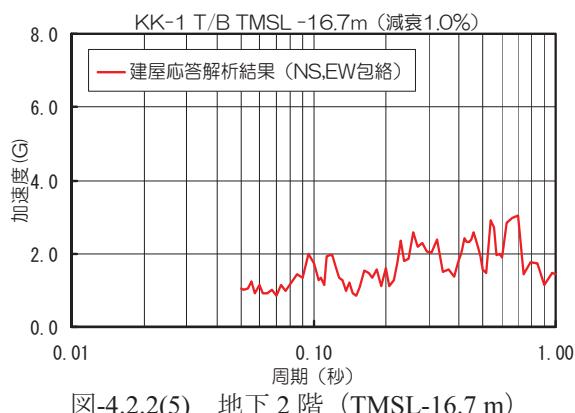
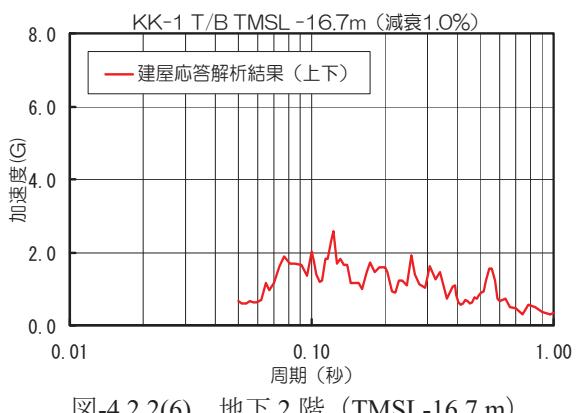
タービン建屋水平方向床応答スペクトル

タービン建屋上下方向床応答スペクトル

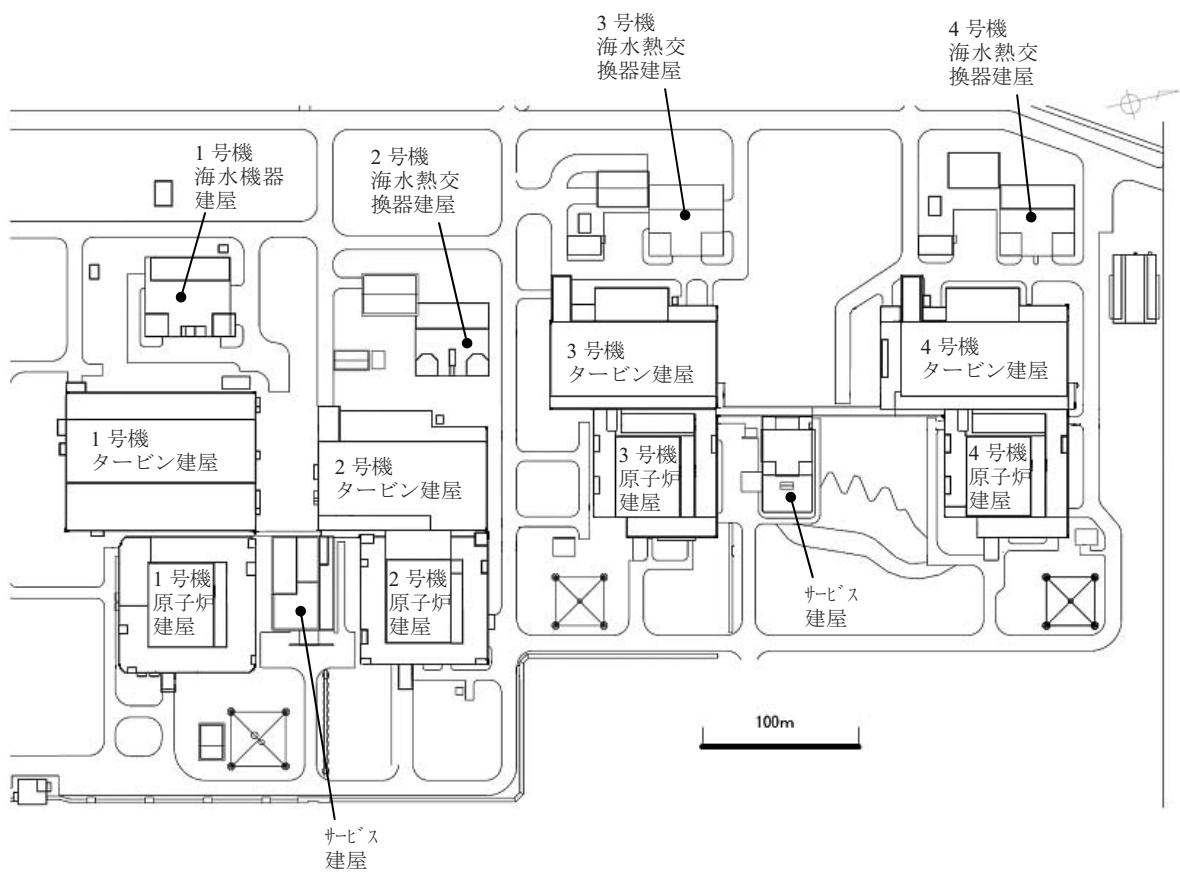
図-4.2.4 1号機各建屋配置図

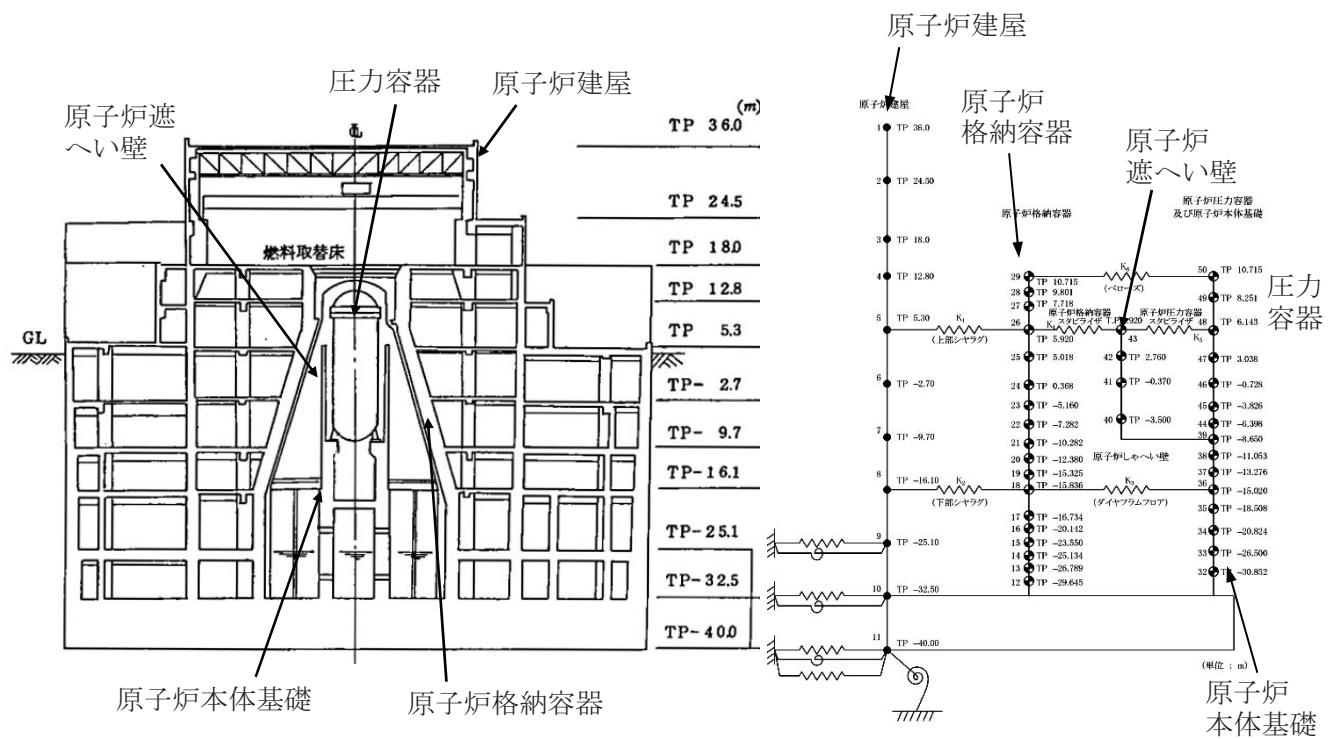
図-4.2.5(1) 原子炉格納容器 - 原子炉压力容器解析モデル

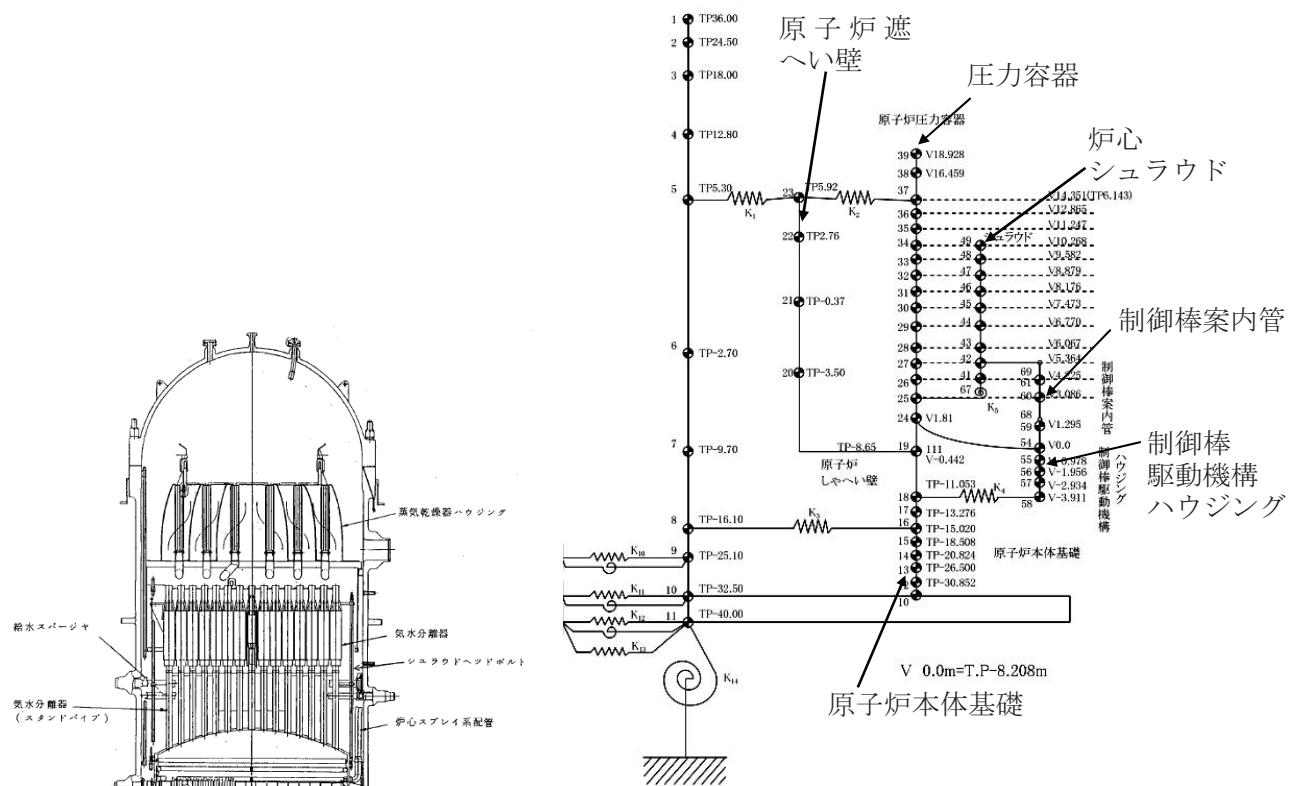
図-4.2.5(2) 炉内構造物解析モデル（水平方向）

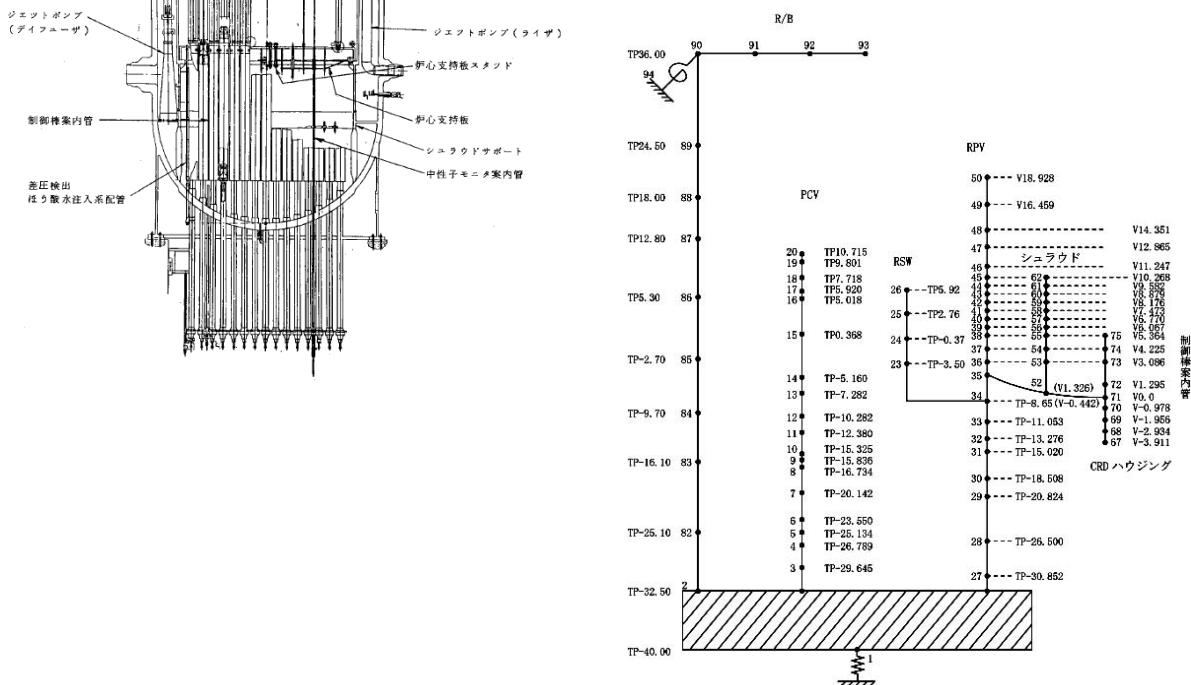
図-4.2.5(3) 炉内構造物解析モデル（上下方向）

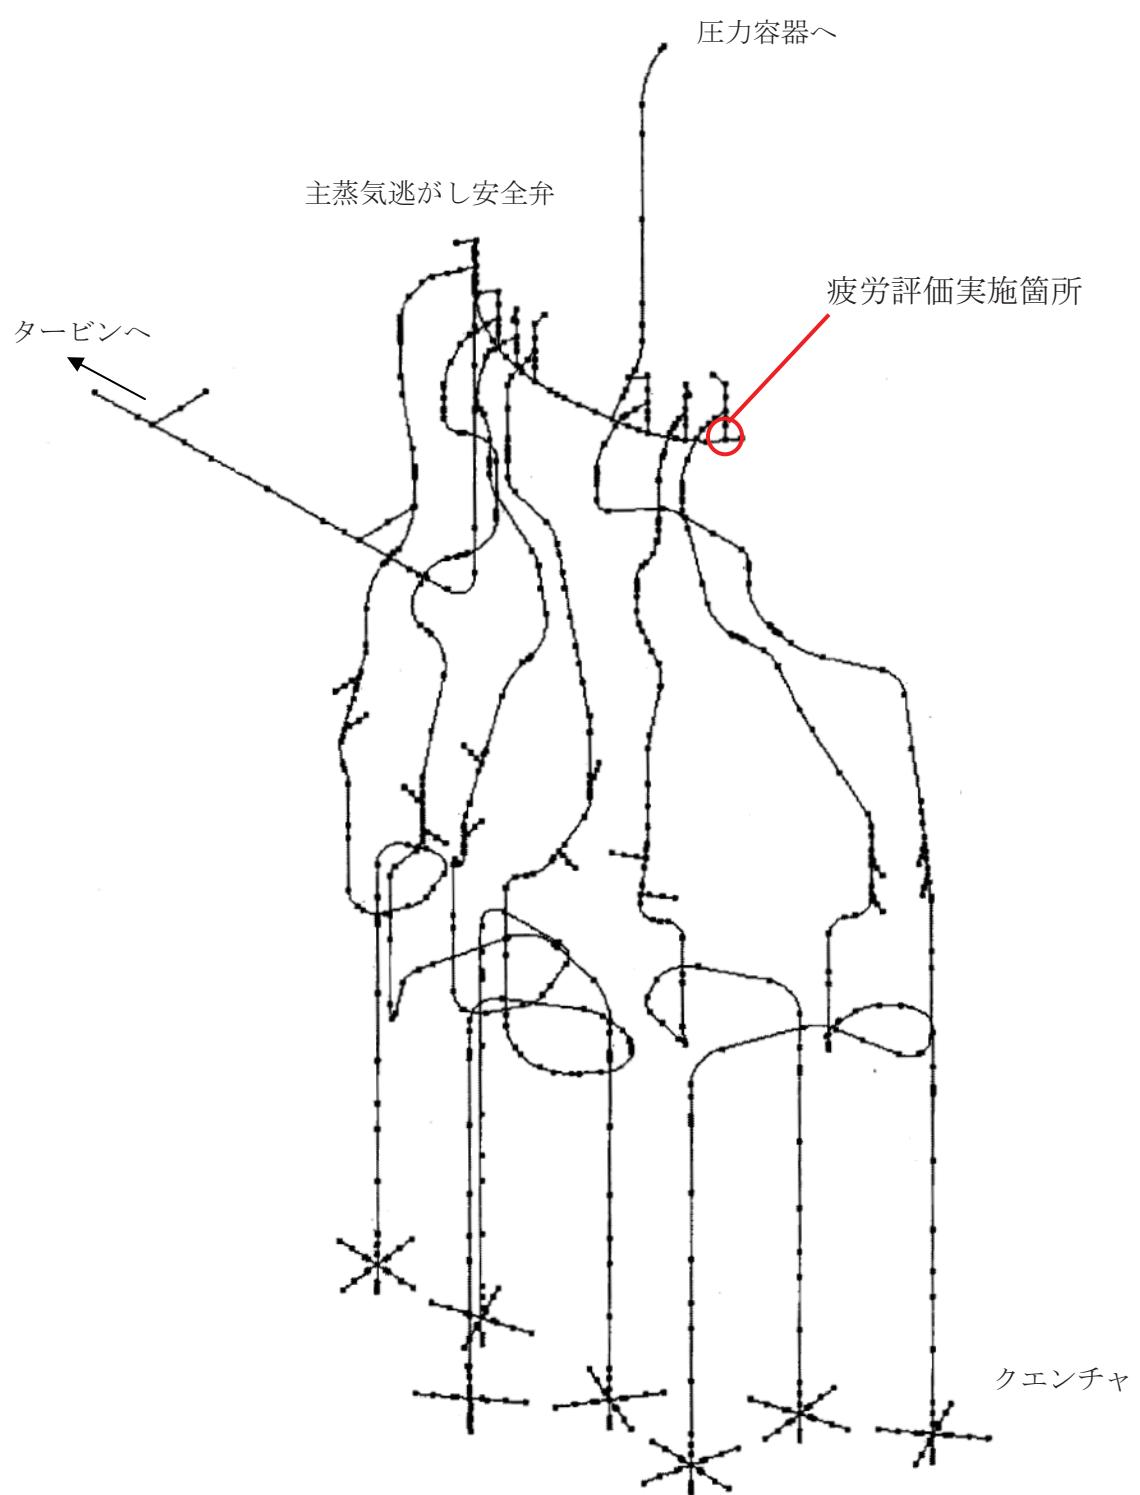
図-4.2.7 主蒸気系配管疲労評価実施箇所

※4：簡易評価を用いて計算した本震時の1次+2次応力、繰返しピーク応力強さ

※5：設計時においては1次+2次応力が3Sm以下であるためJEAG4601に従い疲れ累積係数は算出していない。

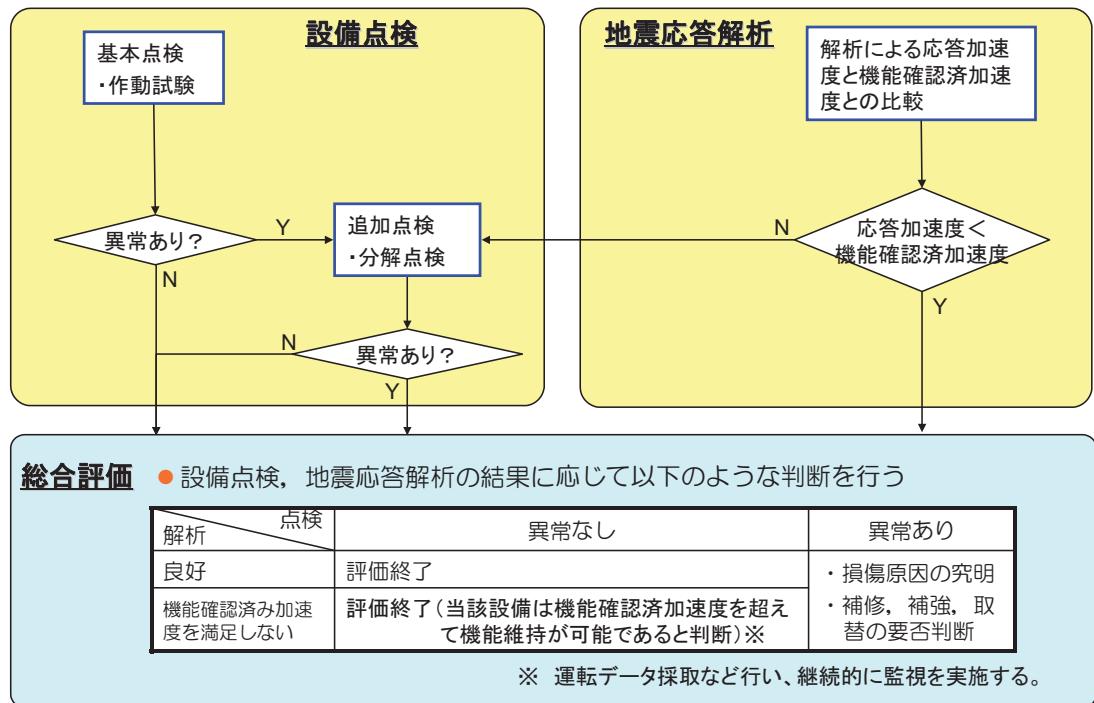
図-4.3.2 点検・解析評価の流れ（動的機能維持評価）

- ① 設備点検（分解点検、作動試験等）結果が良好で、かつ、応答加速度が機能確認済加速度を満足する設備については、設備健全性を満足するものと評価する。
- ② 応答加速度が機能確認済加速度を満足しない場合、基本点検（目視試験、作動試験）に加え、前述のように追加点検（分解点検）を実施する。損傷箇所が確認されない場合、当該設備は機能確認済加速度を超えて機能維持が可能であると考え、設備は健全性を確保しているものと評価する。

設備点検（作動試験、分解点検等）において異常が認められた場合には、損傷による機能への影響を評価することを含め、原因の究明を実施するとともに、損傷箇所があれば補修、補強または取替等の要否判断を実施する。

「4.1.1 設備点検」および「4.1.2 地震応答解析」の結果を踏まえ、構造強度が要求される静的機器と動的機能が要求される動的機器について、それぞれ設備健全性の総合評価を行う（図-4.3.1 および図-4.3.2 参照）。
