5号機炉心スプレイ系調査結果概略

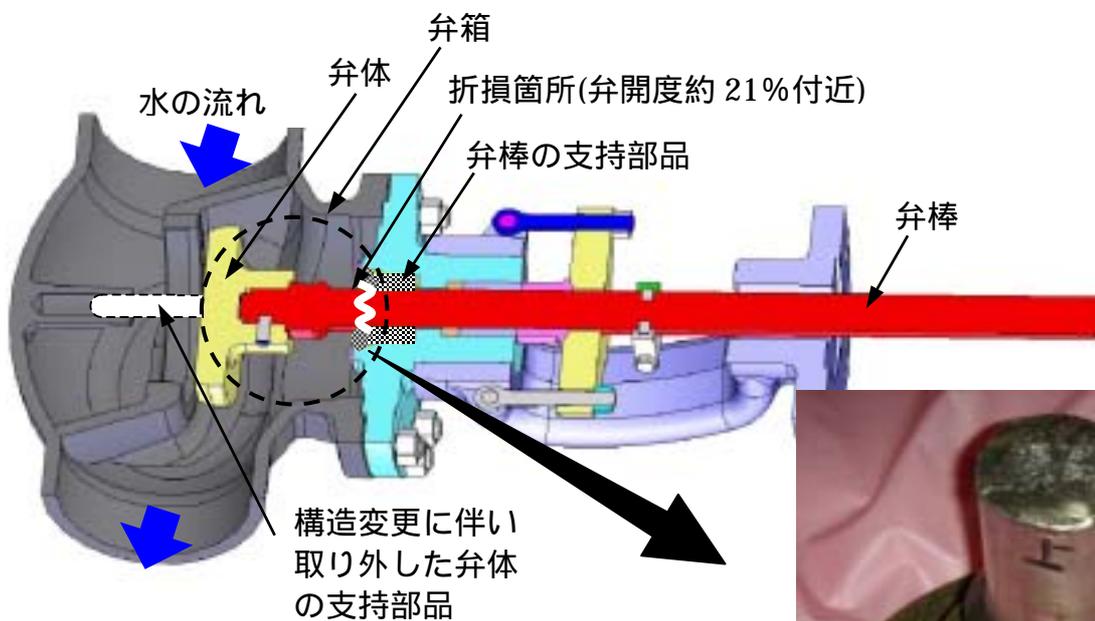
当該弁(流量調整弁)概略図

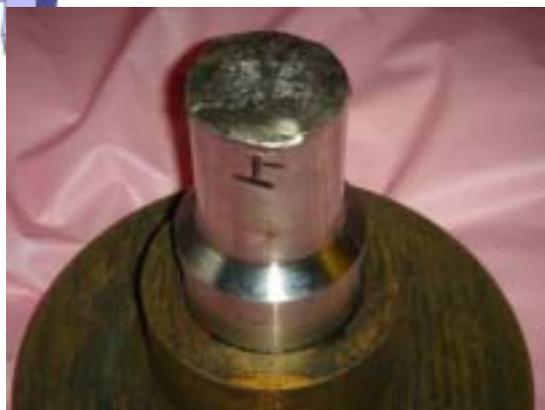
弁棒の破損状況
