# 柏崎刈羽原子力発電所5号機 新潟県中越沖地震後のプラント全体の機能試験に係る進捗状況

別紙

平成22年11月24日  
東京電力株式会社

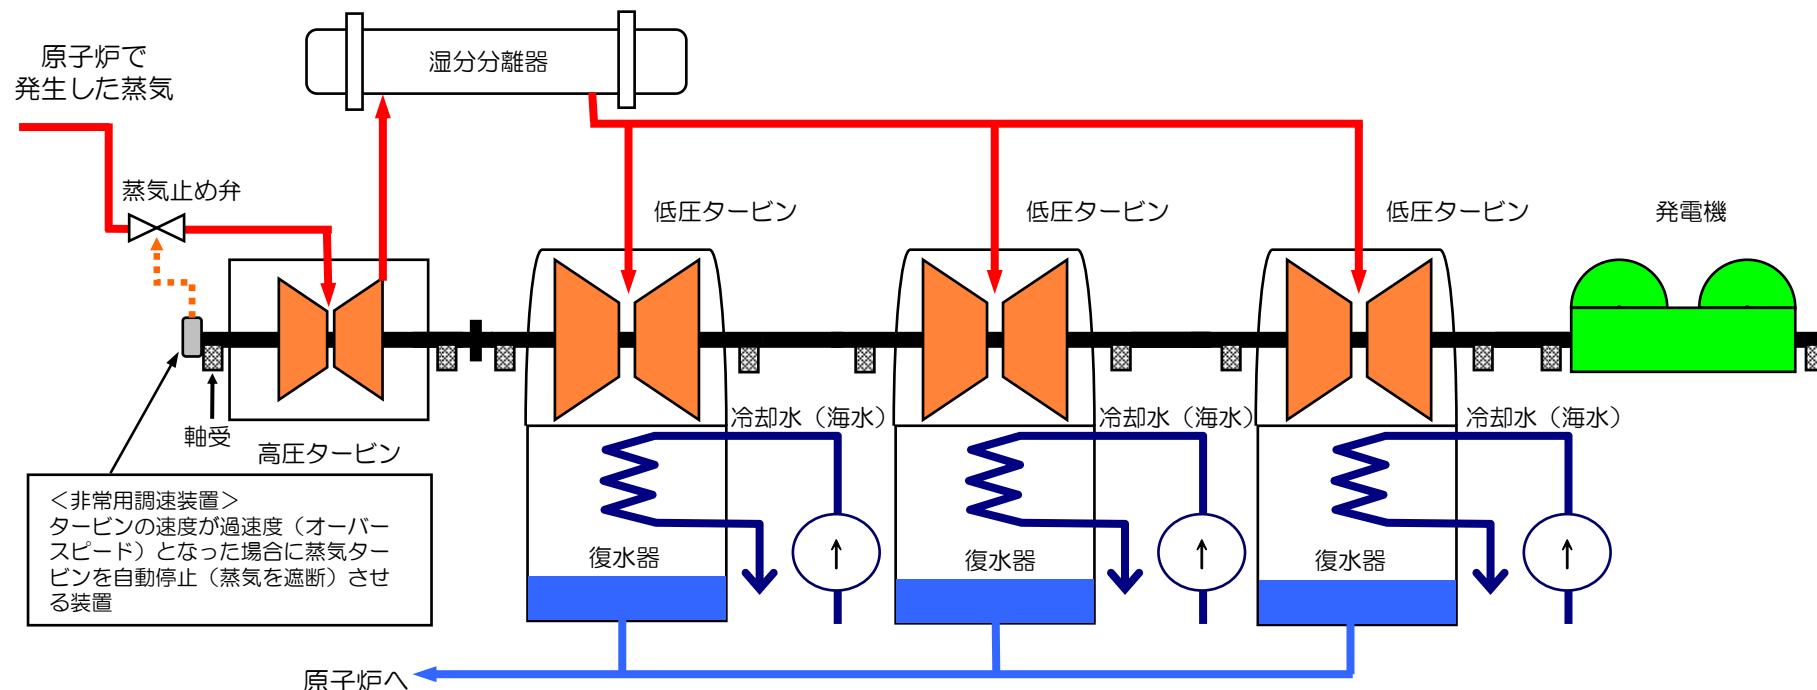
## 次工程 蒸気タービン性能試験（その2）

原子炉で発生した蒸気によって蒸気タービンを回転させ、その回転エネルギーを同軸に直結された発電機に伝達する。

蒸気タービンの過回転等、異常による設備損傷等を防止するため、タービン過速度トリップの動作確認およびその他タービン保安装置の作動確認を行う。
