東京電力福島第一原子力発電所·事故の収束に向けた道筋 進捗状況

> 平成 23 年 8 月 17 日 原子力災害対策本部 政府·東京電力統合対策室

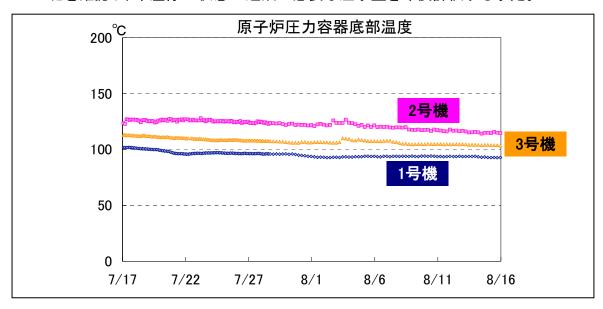
- 原子炉で発生している熱(崩壊熱)を冷却するために必要最低限の注水量(崩壊熱相当の注水量)をシミュレーションにより再評価:1号機は1.1 m³/h、2号機は1.7 m³/h、3 号機は1.7 m³/h(8/1 時点)。
- 実績注水量(8/1 時点)は、1 号機が約 3.5 ㎡、2 号機が 3.5 ㎡、3 号機が約 9.0 ㎡ と崩壊熱相当の注水量を上回っており、また温度は安定して推移(下図)。
- ・現状の注水量で十分冷却されているが、「冷温停止状態」に向けて、圧力容器底部 温度が 100 度以上の 2,3 号機について、試験的に注水量を変化させ、炉内温度変 化を確認し、冷温停止状態の達成に必要な注水量を今後評価する予定。

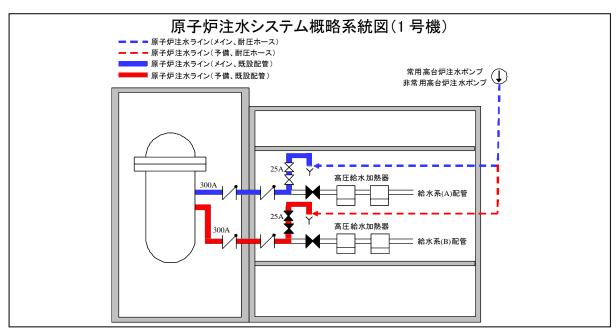
注水システムの機能が喪失した場合を想定し、電源、水源、原子炉注水ラインの多重化を実施、機能喪失後1時間程度で注水再開が可能。

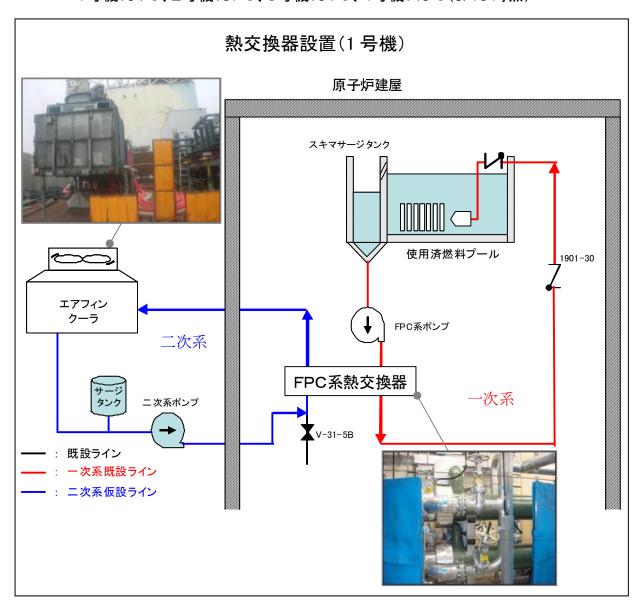
- ・東京電力は原子力安全・保安院に循環冷却システムの設置に関して、安定的な冷却への効果があること、および安全性の評価について問題のない旨を最終報告 (7/28)、同日原子力安全・保安院は報告内容を評価・確認。
- 1,4 号機も循環冷却システムが開始(1 号機 8/10、4 号機 7/31)。
- ・ 両号機の循環冷却開始により燃料プールのステップ2の目標達成。
- 1号機:34℃、2号機:37℃、3号機:34℃、4号機:43℃(8/16 時点)

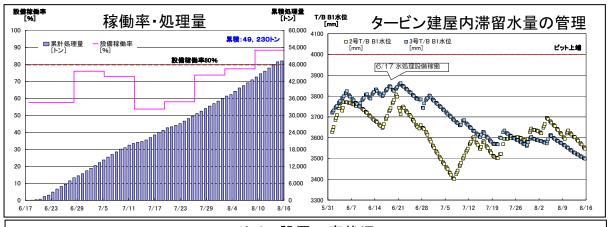
- ・ 滞留水処理実績は、累計約 49,230 トン処理(8/16 時点)、1 週間の平均稼働率は 88%(8/16 時点)。滞留水の水位はピット(開口部は閉止済)上端より十分に低下。
- 処理施設のセシウム除染係数※は 10⁶、塩素濃度は 6,600ppm のものを 20ppm 程度に低下(いずれも 7/28 実績)。
 - ※除染係数=処理前の試料のセシウム濃度/処理後の試料のセシウム濃度
- 安定的な処理に向けて信頼性向上策を実施。
 - ▶ バイパスライン設置(8/4)による流量確保等の処理施設の保守管理
 - ▶ セシウム吸着処理施設(サリー)設置(8/18 処理開始予定)等の施設増強。
 - ▶ 蒸発濃縮装置(2系列)の増設(8/7開始,20予定)による塩分処理施設増強。
- ・ 今後、滞留水を安定的に処理し、滞留水減少を目指す。

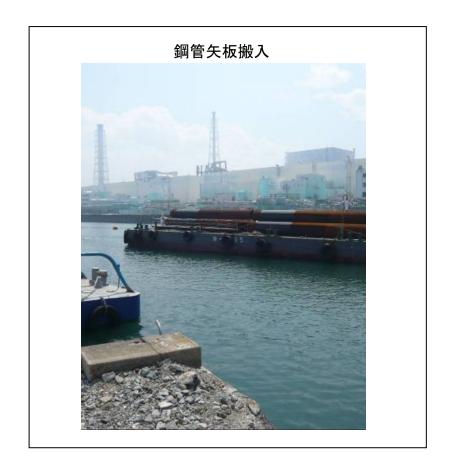
• 1~4号機取水路開渠南透過防止工の津波による破損箇所を閉塞するための鋼管 矢板打設作業実施に向け、鋼管矢板を搬入開始(8/10)。

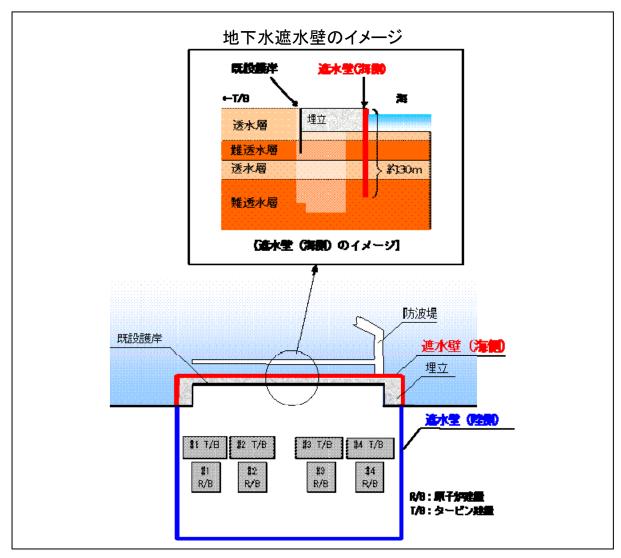
・ 地下水による海洋汚染拡大防止に万全を期すため、1~4号機の既設護岸の前面 に遮水性を有する鋼管矢板の設置を設計中。

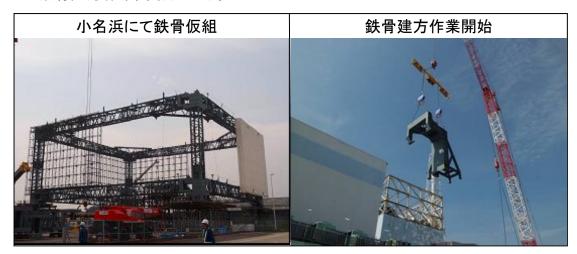
- ・ 小名浜にて鉄骨仮組を実施済(8/1)。
- 鉄骨建方作業開始(8/10)。

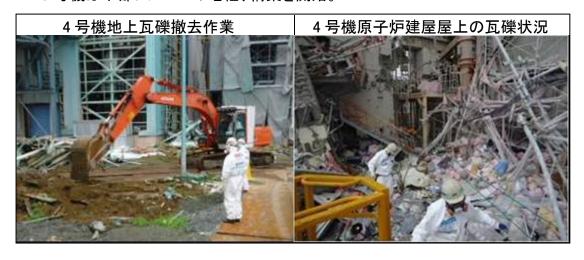
- ・ 両号機共に基本設計中。地上瓦礫の撤去及び支障物を解体中。クレーン道路整備、 及び重機の搬入、組立を実施中。
- 3号機は下部フレームの地組、構築を開始。

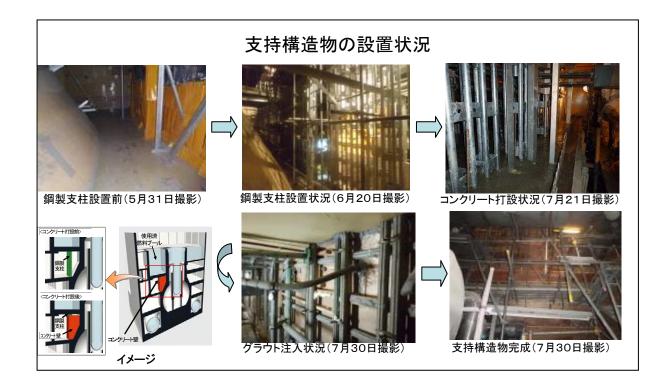
- ① 4号機燃料プール底部に支持構造物を設置【対策 26】
 - ・ 安全余裕向上のために、プール底部に支持構造物を設置。
 - 鋼製支柱の設置作業を完了(6/20)し、負荷荷重の低減効果発現。
 - 効果をより確実なものとするため、コンクリート及びグラウトを充填(7/30)。
