放射線サーベイ記録

| 測定目的 | 状況確認サーベイ (高性能多核種除去設備建屋内結露水状況調査) | 測定項目 | <input checked="" type="checkbox"/> $\gamma + \beta$ <input checked="" type="checkbox"/> スミア <input type="checkbox"/> ダスト <input type="checkbox"/> 核種分析 |
| 測定場所 | 高性能多核種除去設備建屋 | 測定者 | |

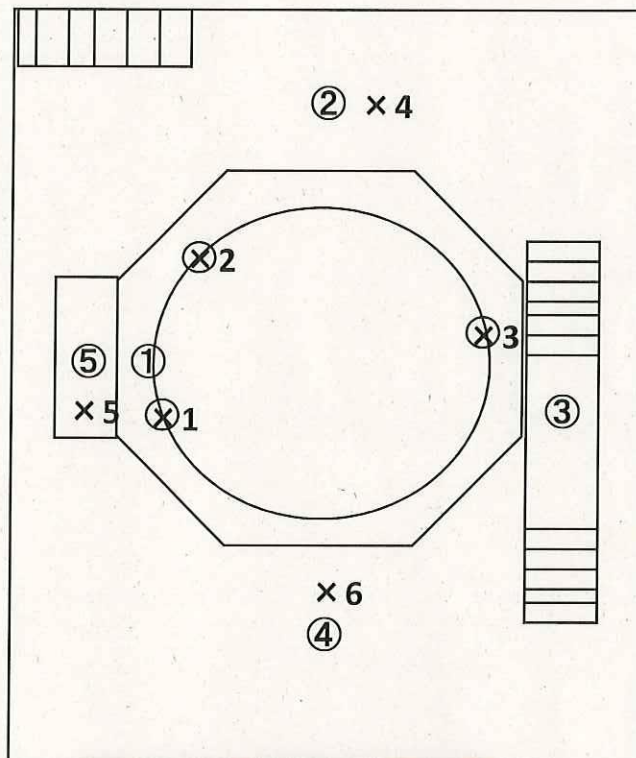
×：空間線量当量率 (mSv/h)

⊗：表面線量当量率 (mSv/h)

| 測定箇所 | 線量当量率 (mSv/h) | | | 測定箇所 | スミア測定 (cpm) |
| B G | 0.005 | 0.005 | — | B G | 700 |
| 1 (表面) | 0.015 | 0.015 | — | ①※2 | 700 |
| 2 (表面) | 0.019 | 0.019 | — | ② | 800 |
| 3 (表面) | 0.012 | 0.012 | — | ③ | 840 |
| 4 (空間) | — | 0.004 | — | ④ | 840 |
| 5 (空間) | — | 0.003 | — | ⑤ | 820 |
| 6 (空間) | — | 0.003 | — | | |
