放射線サーベイ記録

測定目的	免震棟1階 電源室電源盤内焦げ後確認による状況サーベイ	測定項目	<input checked="" type="checkbox"/> γ <input type="checkbox"/> スミア <input checked="" type="checkbox"/> ダスト <input type="checkbox"/> 核種分析
測定場所	免震棟1階 電源室	測定者	
測定日時	2015/11/19 14:18 ~ 14:38	測定器	F1-ICW-149 F1-CDS-038 CDS流量: 123.9L/min F1-GMAD-333 機器効率: 26.9% 換算定数: 2.05E-07Bq/cm3・cpm
測定条件		区域区分	—

測定目的	免震棟1階 電源室電源盤内焦げに伴う旧事務本館情報棟北側サーベイ	測定項目	<input checked="" type="checkbox"/> γ <input type="checkbox"/> スミア <input type="checkbox"/> ダスト <input type="checkbox"/> 核種分析
測定場所	旧事務本館 情報棟北側（情報棟裏）	測定者	
測定日時	2015/11/19 15:43 ~ 15:50	測定器 (換算定数)	F1-ICW-149
測定条件		区域区分	—

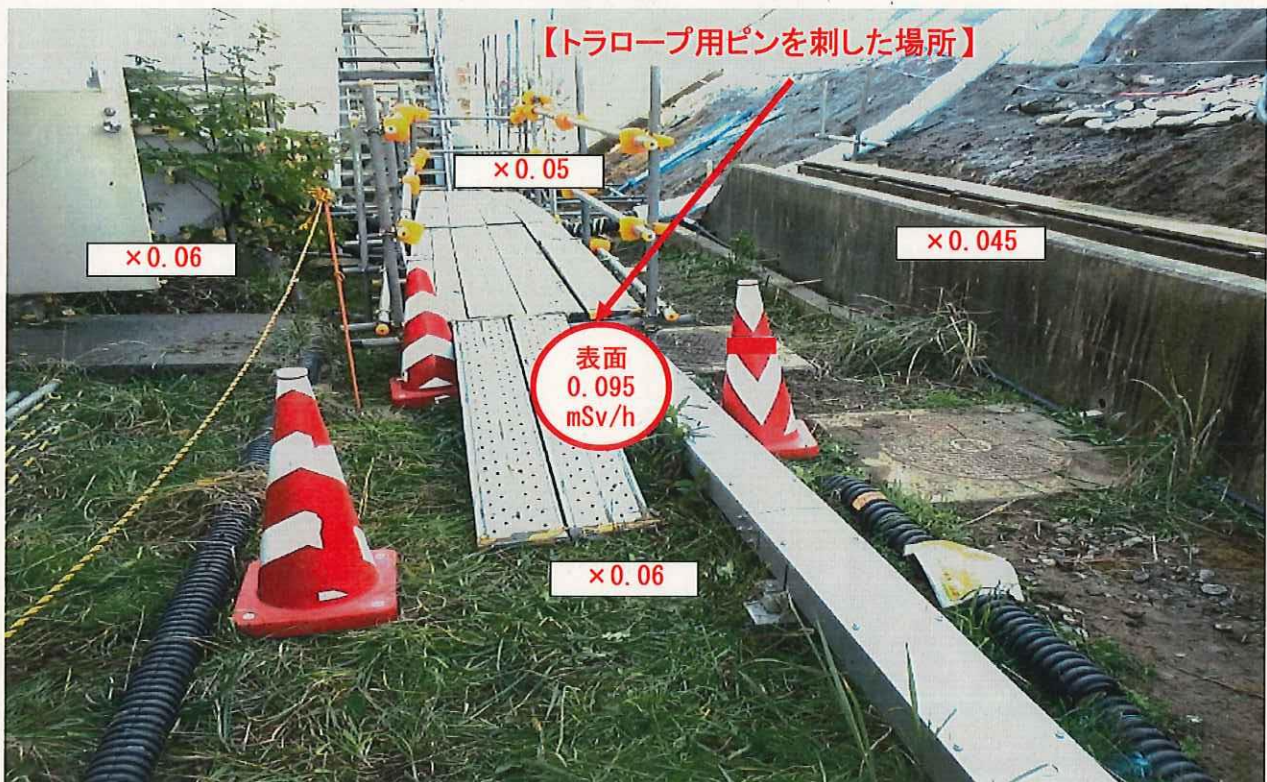
旧事務本館 情報棟北側（情報棟裏）エリア

×：空間線量当量率(at1m) (mSv/h)
