平成29年 12月分

2～4号機 T／B

1階・地下1階

連続ダスト濃度監視

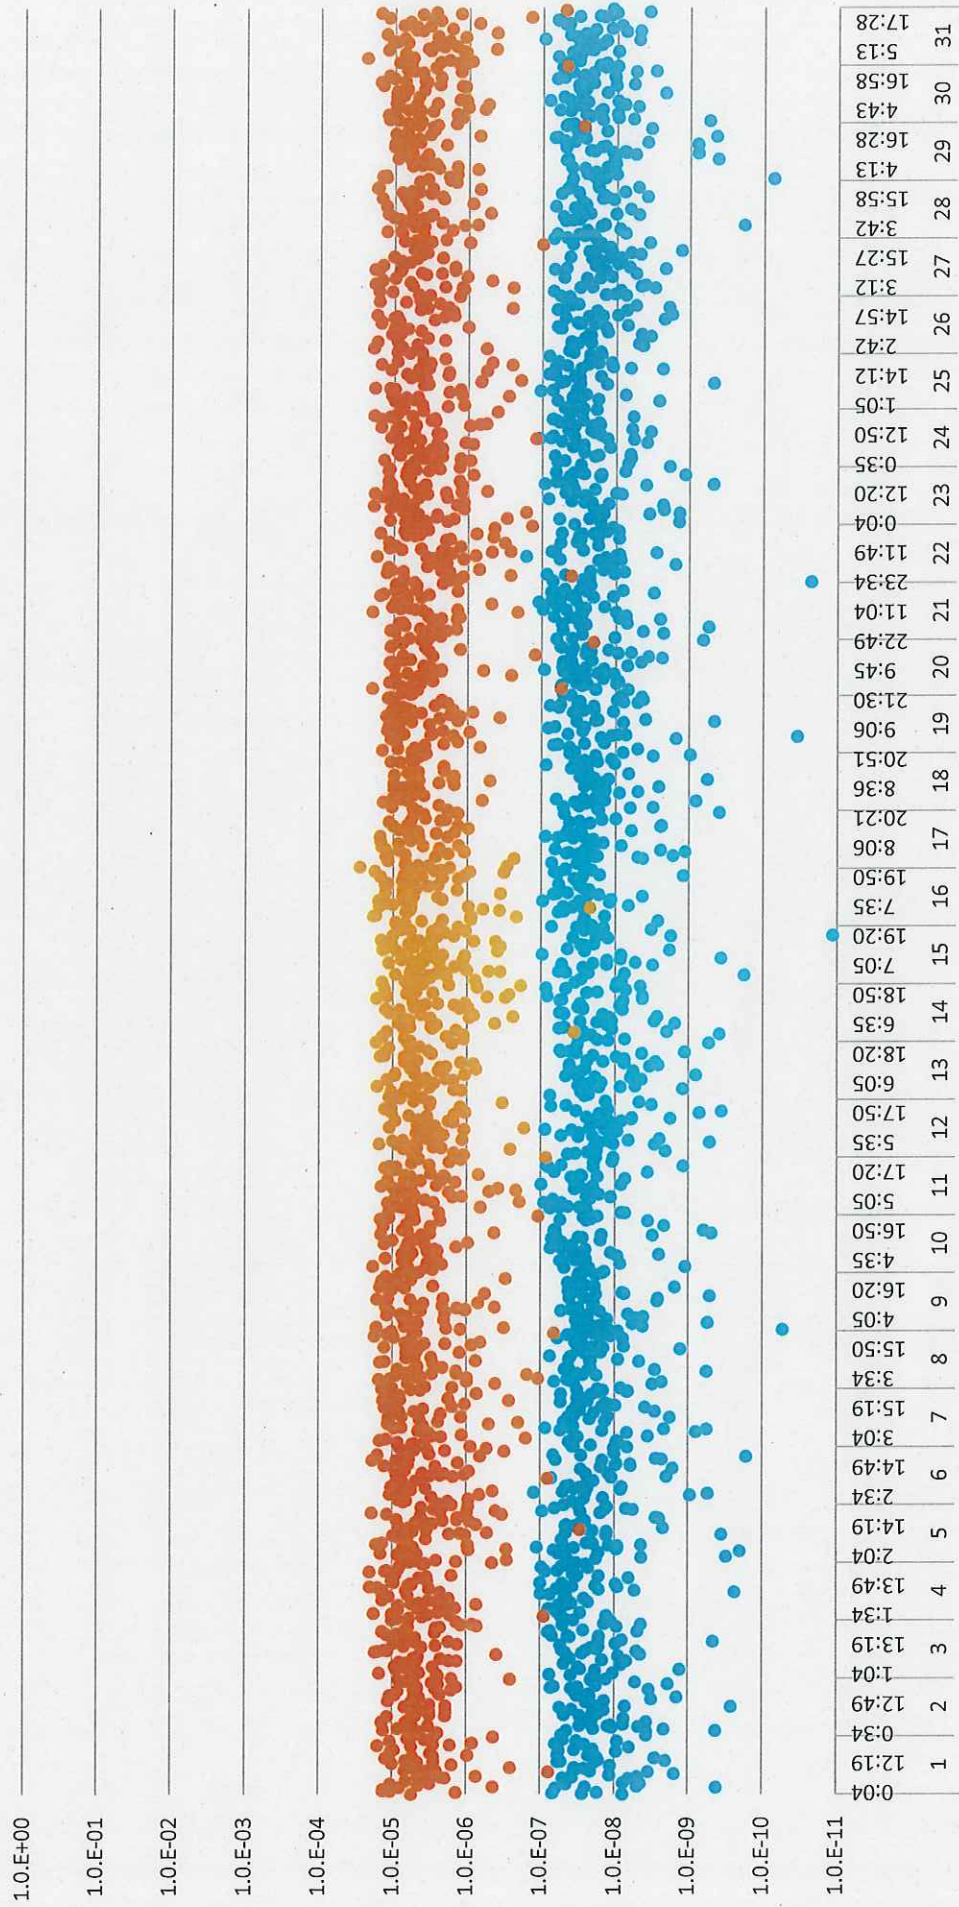
⑪4号機 T/B北側地下一階

- 합계 / α [Bq/cm³]
- 합계 / β [Bq/cm³]
