平成30年 8月分

1号機 R／B

1階・中間地下階
連続ダスト濃度監視

放射線サーベイ記録

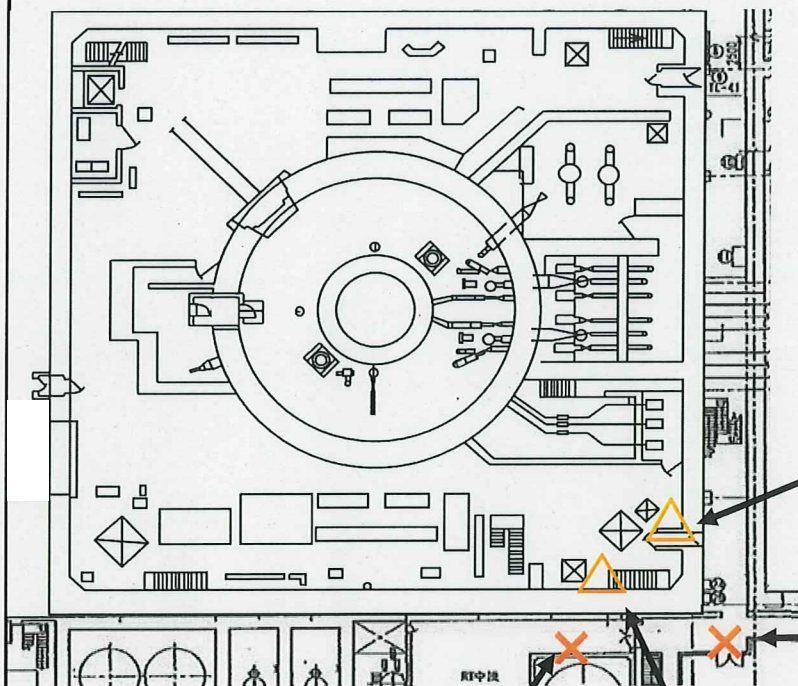
測定目的	1号機R/B 1階, 地下1階 空气中放射性物質濃度測定	測定項目	<input checked="" type="checkbox"/> γ <input type="checkbox"/> スミア <input type="checkbox"/> ダスト <input type="checkbox"/> 核種分析
測定場所	1号機R/B 1階 南東側 1号機R/B中間地下階南東コーナー	測定者	
測定日時	2018/8/7 10:36 ~ 10:51	測定器	F1-ICW-305

×：線量率

△：ダスト測定箇所

△：採取箇所⑤
(1号R/B中間地下階南東コーナー)

×：ダストモニタ⑤ 設置場所

空間線量当量率	0.051	mSv/h
---------	-------	-------

×：ダストモニタ④ 設置場所

雰囲気線量率	0.016	mSv/h
--------	-------	-------

△：採取箇所④
(1号R/B 1階 南東側)

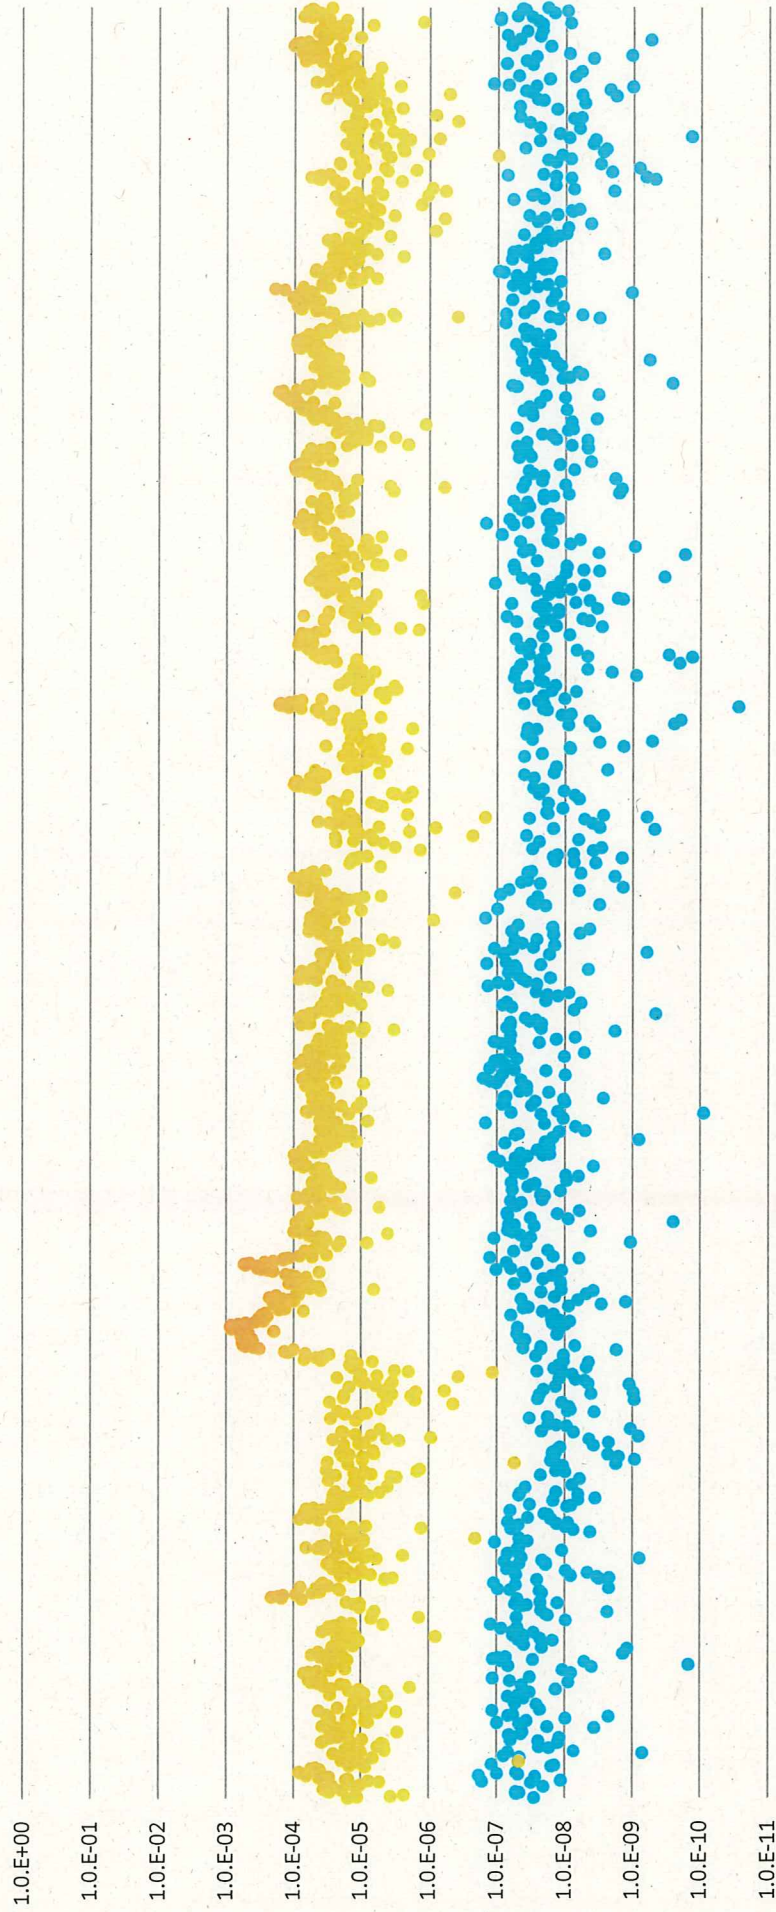
④1号機 R/B—階南東

● 合計 / α [Bq/cm³] ● 合計 / β [Bq/cm³]

1.0E-12	0:02	12:17	0:27	12:42	0:52	13:07	1:17	13:32	1:47	13:57	2:12	14:22	2:37	14:47	3:03	15:13	3:28	15:38	3:53	16:03	4:18	16:28	4:43	16:53	5:08	17:18	5:33	17:48	5:58	18:13	6:23	18:38	6:48	19:03	7:13	19:28	7:38	19:53	8:03	20:18	8:28	20:43	8:53	21:32	9:42	21:57	10:07	22:22	10:32	22:47	10:57	23:12	11:27	23:37	11:52	0:03	12:18	0:28	12:43	0:53	13:08	31
---------	------	-------	------	-------	------	-------	------	-------	------	-------	------	-------	------	-------	------	-------	------	-------	------	-------	------	-------	------	-------	------	-------	------	-------	------	-------	------	-------	------	-------	------	-------	------	-------	------	-------	------	-------	------	-------	------	-------	-------	-------	-------	-------	-------	-------	-------	-------	-------	------	-------	------	-------	------	-------	----

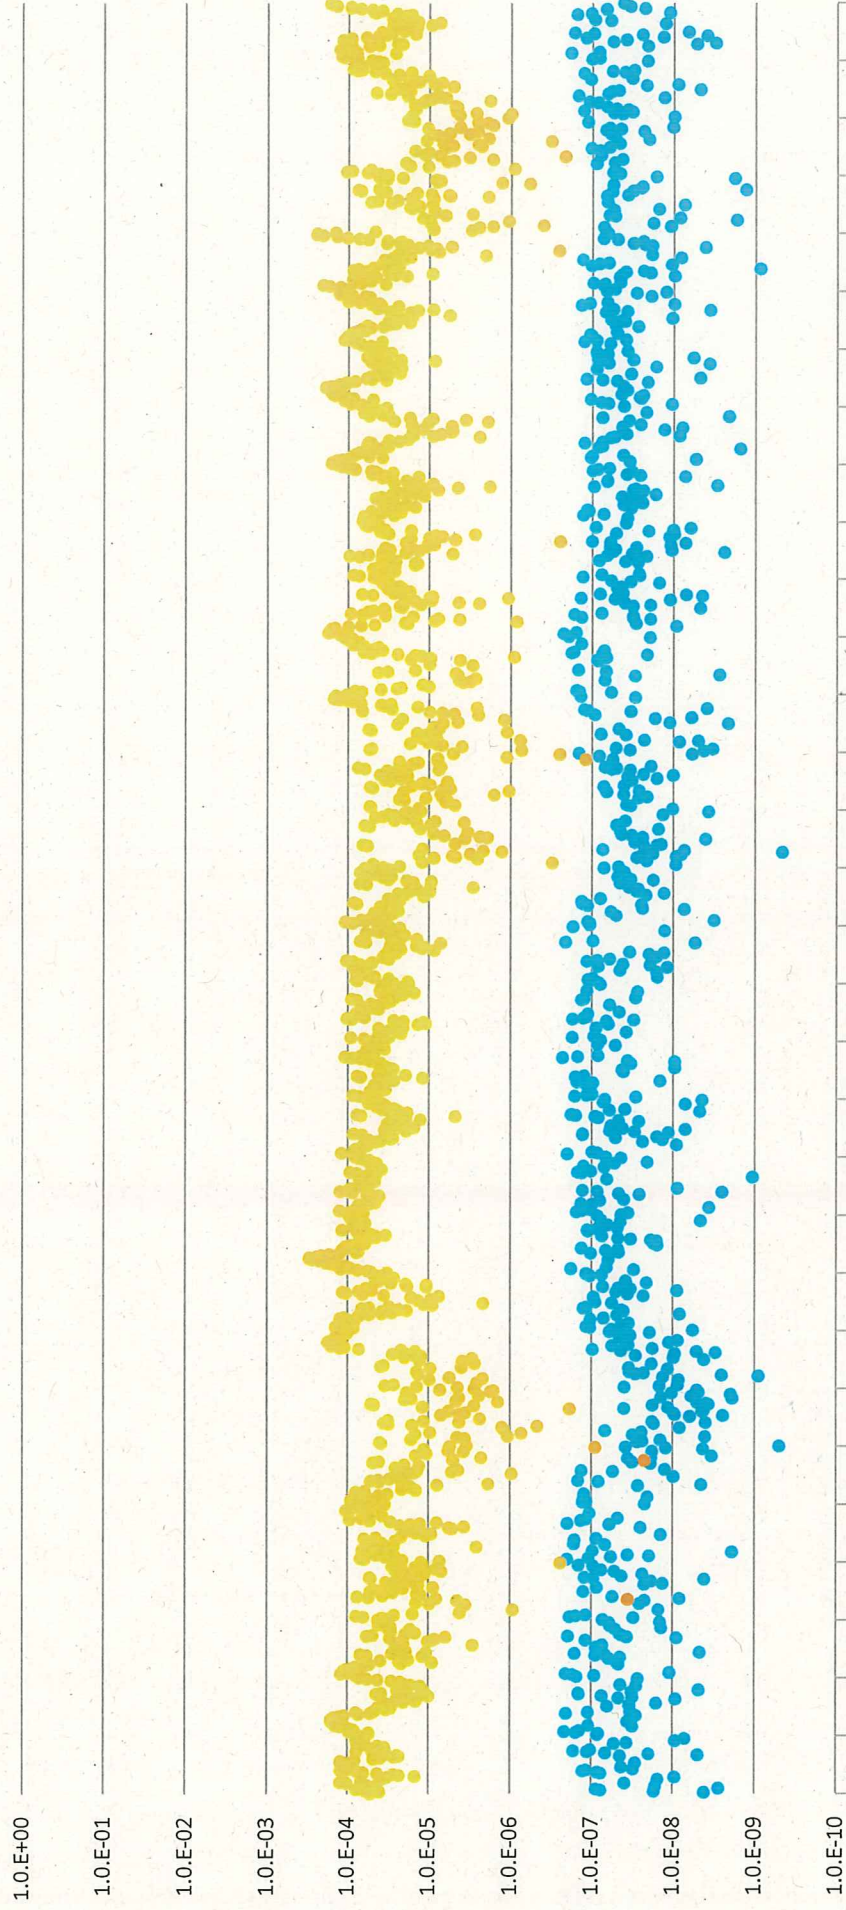
⑤1号機 R/B中間地下階

● 合計 / α [Bq/cm³] ● 合計 / β [Bq/cm³]

0:17	12:32	0:42	12:58	1:08	13:23	1:38	13:48	2:03	14:13	2:28	14:38	2:53	15:03	3:18	15:28	3:43	15:53	4:08	16:18	4:33	16:43	4:58	17:08	5:23	17:38	5:49	18:04	6:14	18:29	6:39	18:54	7:04	19:19	7:29	19:44	7:54	20:09	8:19	20:34	8:44	20:59	9:09	21:51	10:01	22:16	10:26	22:41	10:51	23:06	11:21	23:31	11:46	23:56	12:12	0:22	12:37	0:47	13:02	1:12	13:27
1	2	3	4	5	6	7	8	9	10	11	12	13	14	15	16	17	18	19	20	21	22	23	24	25	26	27	28	29	30	31
