放射線サーベイ記録

測定目的	H5タンク西側ALPS供給ライン配管水漏れに伴う確認サーベイ		測定項目	<input checked="" type="checkbox"/> $\gamma + \beta$ <input type="checkbox"/> スミア <input type="checkbox"/> ダスト <input type="checkbox"/> 核種分析
測定場所	構内35m盤	H5タンク西側	測定者	
測定日時	2018/4/23 11:47 ~ 12:05		測定器	F1-ICWBL-47

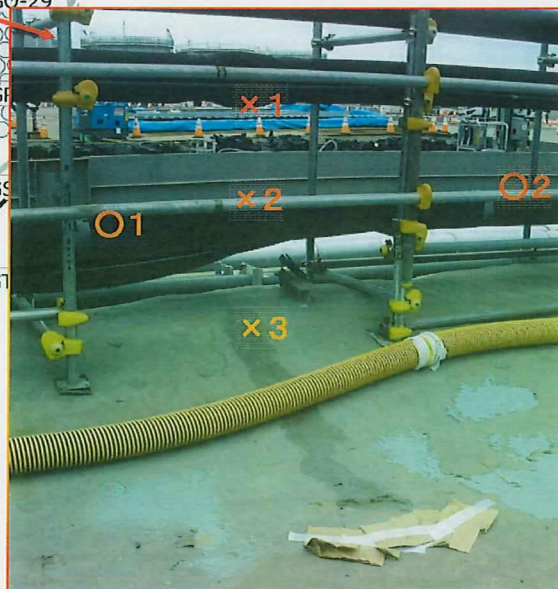
標準グリッド図

○: 空間(at.1m)
×: 表面

測定箇所	70 μm 線量当量率	1cm線量当量率	備考
O1	—	1.5	地面より1mの高さ
O2	—	1.5	地面より1mの高さ
X1	1.5	1.5	配管表面
X2	1.5	1.5	配管表面
X3	1.5	1.5	地面表面
