放射線測定記録

作業件名	1F増設焼却炉建屋の設置工事に伴う除染・養生・サーベイ業務委託	RWA番号	200924
作業場所	増設焼却炉建屋 1FL (室名なし)	測定項目	<input type="checkbox"/> γ <input checked="" type="checkbox"/> スミア <input type="checkbox"/> ダスト
作業内容 (測定目的)	確認サーベイ (管理対象区域の解除に伴うサーベイ)	測定器	F1-GMAD-213
測定日時	2020 年 12 月 4 日 9 時 20 分	区域区分	G zone
防護装備	・一般服 ・DS2マスク ・ゴム手二重 ・短靴	測定者

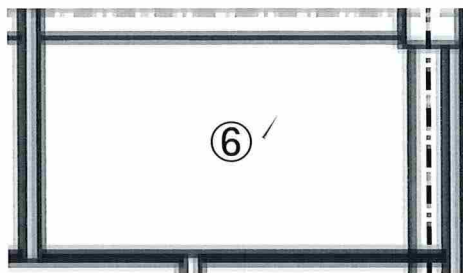
(天井)

床面 ①
壁面 ②~⑤
天井 ⑥

No.	表面汚染密度		測定器
	gross[cpm]	[Bq/cm ²]	
1	35	<8.52E-01	(B)
2	35	<6.94E-01	(A)
3	35	<8.52E-01	(B)
4	35	<6.94E-01	(A)
5	35	<8.52E-01	(B)
6	35	<6.94E-01	(A)
