2022-CD-C-127-01

放射線管理記録

作業件名	1F 1～4号機 G3エリアタンク除染業務委託(その2)【172】	測定項目	■ 線量当量率 ■ 表面汚染密度 □ 空气中放射性物質濃度
測定場所	PCB建屋北側 ✓	測定者	✓
作業内容 (測定目的)	区域区分解除 (Yβ zone→Gzone) ✓	測定器	F1-ICWBL-194 F1-GMAD-251 ✓
		区域	ヤード
		防護装備 及び措置	カバーオール、全面マスク、YZone長靴
測定日時	2022 年 5 月 23 日 ✓		
特記事項	・天候: 曇り

2022-CDL-240-01

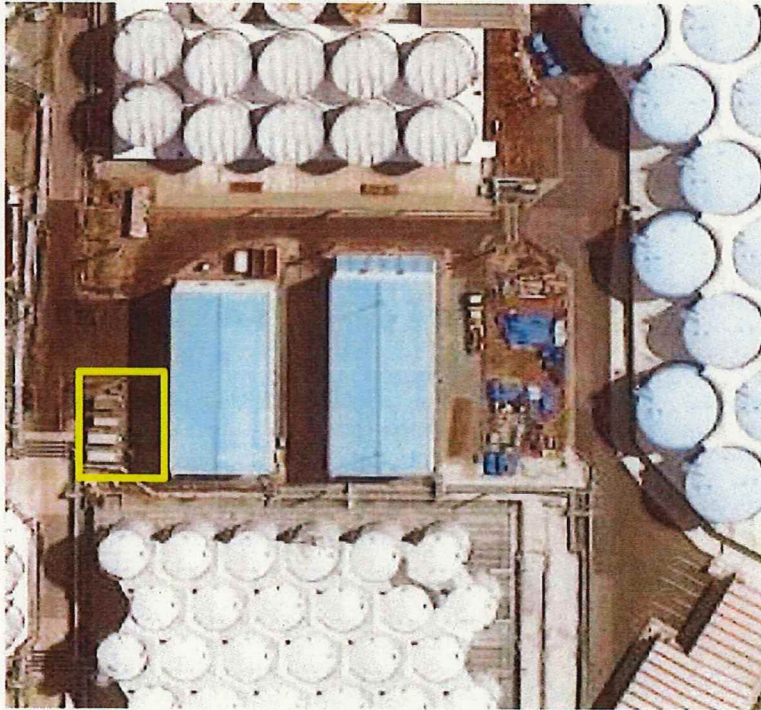
PCB建屋北側

×: 雰囲気線量測定ポイント ⊗: 表面線量測定ポイント (No): スミア採取ポイント
 ▲No.: ダスト採取ポイント

測定種別	単位	最大値
線量率(γ)	mSv/h	0.002 ✓
線量率($\beta + \gamma$)	mSv/h	0.002 ✓
表面汚染	Bq/cm ²	< 9.98E-01
ダスト	Bq/cm ³	-

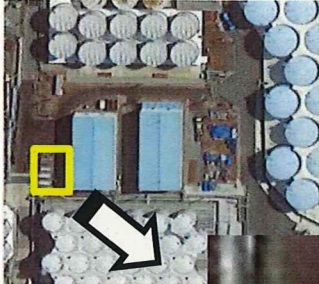
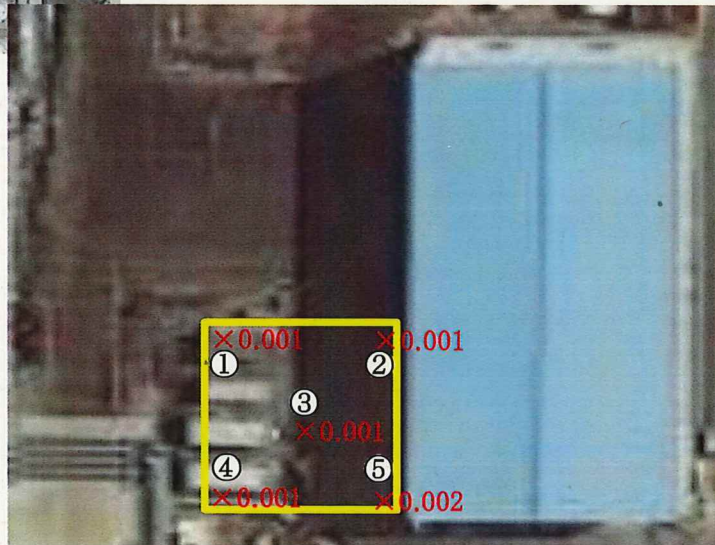
×: 雰囲気線量測定ポイント (No): スミア採取ポイント : Yβ zone解除区画

PCB建屋北側
空間線量当量率幾何平均値
γ : 0.001mSv/h
β(γ): 同値 / /

採取ポイント	Gross (cpm)	NET (Bq/cm ²)	測定対象
①	110	< 9.98E-01	アスファルト表面【Yβ zone】
②	110	< 9.98E-01	〃
③	100	< 9.98E-01	〃
④	100	< 9.98E-01	〃
⑤	110	< 9.98E-01	〃

幾何平均値 **106** / /

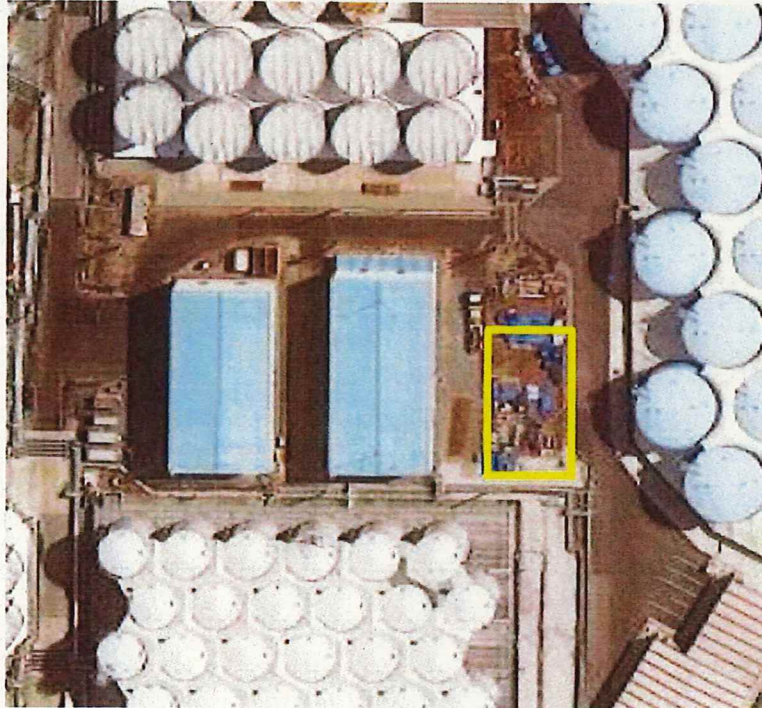
PCB建屋南側

×: 雰囲気線量測定ポイント

⊙: スミア採取ポイント

▲No.: ダスト採取ポイント

⊗: 表面線量測定ポイント

測定種別	単位	最大値
線量率(γ)	mSv/h	0.001
線量率($\beta + \gamma$)	mSv/h	0.001
表面汚染	Bq/cm ²	-
ダスト	Bq/cm ³	-

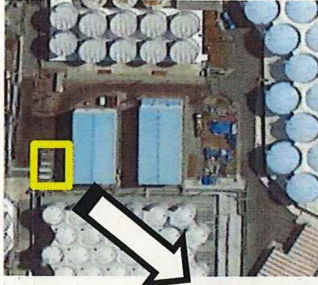
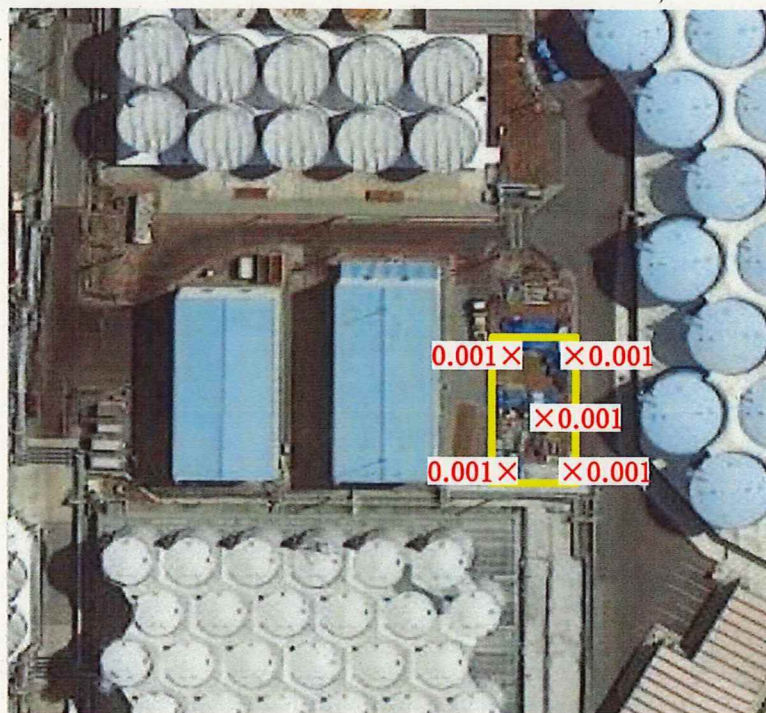
×: 雰囲気線量測定ポイント : Yβゾーン ⇒ Yゾーン区域区分縮小箇所

PCB建屋南側
空間線量当量率幾何平均値
 γ : 0.001mSv/h
 $\beta(\gamma)$: 同値 ✓
