# 放射線管理記録

作業件名	淡水水源移送ラインPE管化工事	測定項目	<input type="checkbox"/> γ <input checked="" type="checkbox"/> スミヤ <input type="checkbox"/> ダスト <input type="checkbox"/> 直接
測定場所	Cエリア	測定者	
作業内容 (作業内容)	区域区分変更に伴う測定 (2023-CDC-421-00) ・ Yzone解除に伴う環境確認サーベイ (Yzone→Gzone)	測定器	F1-GMAD- 061 F1-SC- F1-ICWBL-
測定日時	2023年6月22日 9 時 00 分	区域区分	Yzone
件名コード	—	WID番号	230527
		電気出力	— MW
		防護装備	Y装備

作業件名	ALPS処理水移送配管他移設工事 /	測定項目	■ $\gamma$ ■ スミヤ □ ダスト □ 直接
測定場所	ヤード /	測定者	
作業内容 (作業内容)	区域区分変更に伴う測定 (2023-CDC-347-01) ・ Yzone解除に伴う環境確認サーベイ (Yzone→Gzone) ✓	測定器	F1-GMAD- 481 F1-SC- 063 F1-CDS-
測定日時	2023年6月28日 10 時 00 分	区域区分	Yzone
件名コード	- WID番号 221250 電気出力 - MW	防護装備	Y装備

作業件名	1F 1〜4号機 雨水フランジタンク内面補修工事				測定項目	■ $\gamma$ ■ スミヤ □ ダスト □ 直接
測定場所	ヤード ( J6-1 )				測定者	
作業内容 (作業内容)	区域区分変更に伴う測定 (2023-CDC-224-05) ・ Yzone解除に伴う環境確認サーベイ (Yzone→Gzone)				測定器	F1-GMAD- 055 F1-SC- 073 F1-CDS-
測定日時	2023年7月5日 7 時 10 分				区域区分	Yzone
件名コード	—	WID番号	221245	電気出力	— MW	防護装備 Y装備

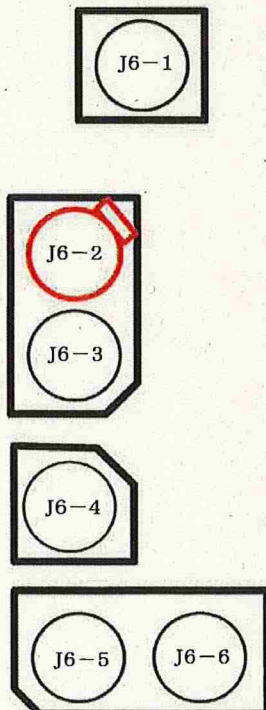
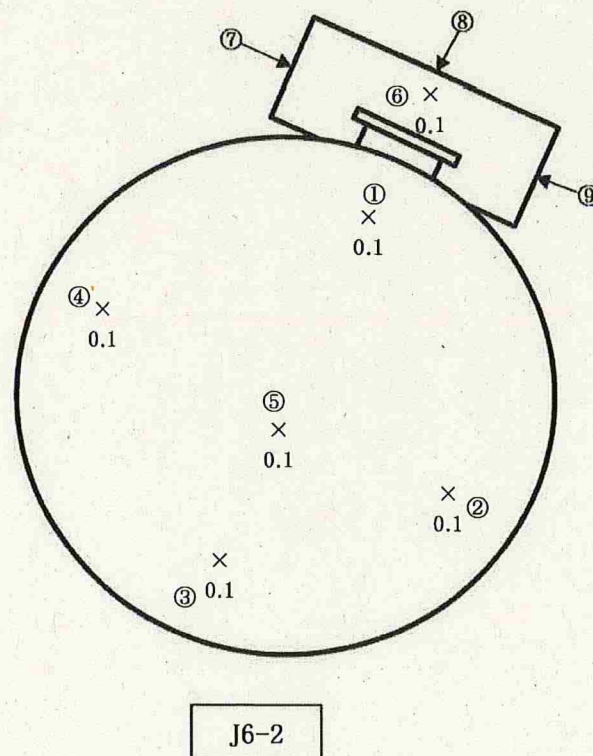
スミヤ
換算計数	1.41E-02 Bq/cm <sup>2</sup> ・cpm
B G	200cpm
検出限界値	99cpm
	1.40E+00Bq/cm <sup>2</sup>

※スミヤ測定ポイント①～⑨結果すべてN・Dであった。
