特定原子力施設監視・評価検討会  
(第101回)  
資料5-2

## 1／2号機SGTS配管周辺工事のリスク低減のための工程組み替え

2022年7月25日

東京電力ホールディングス株式会社

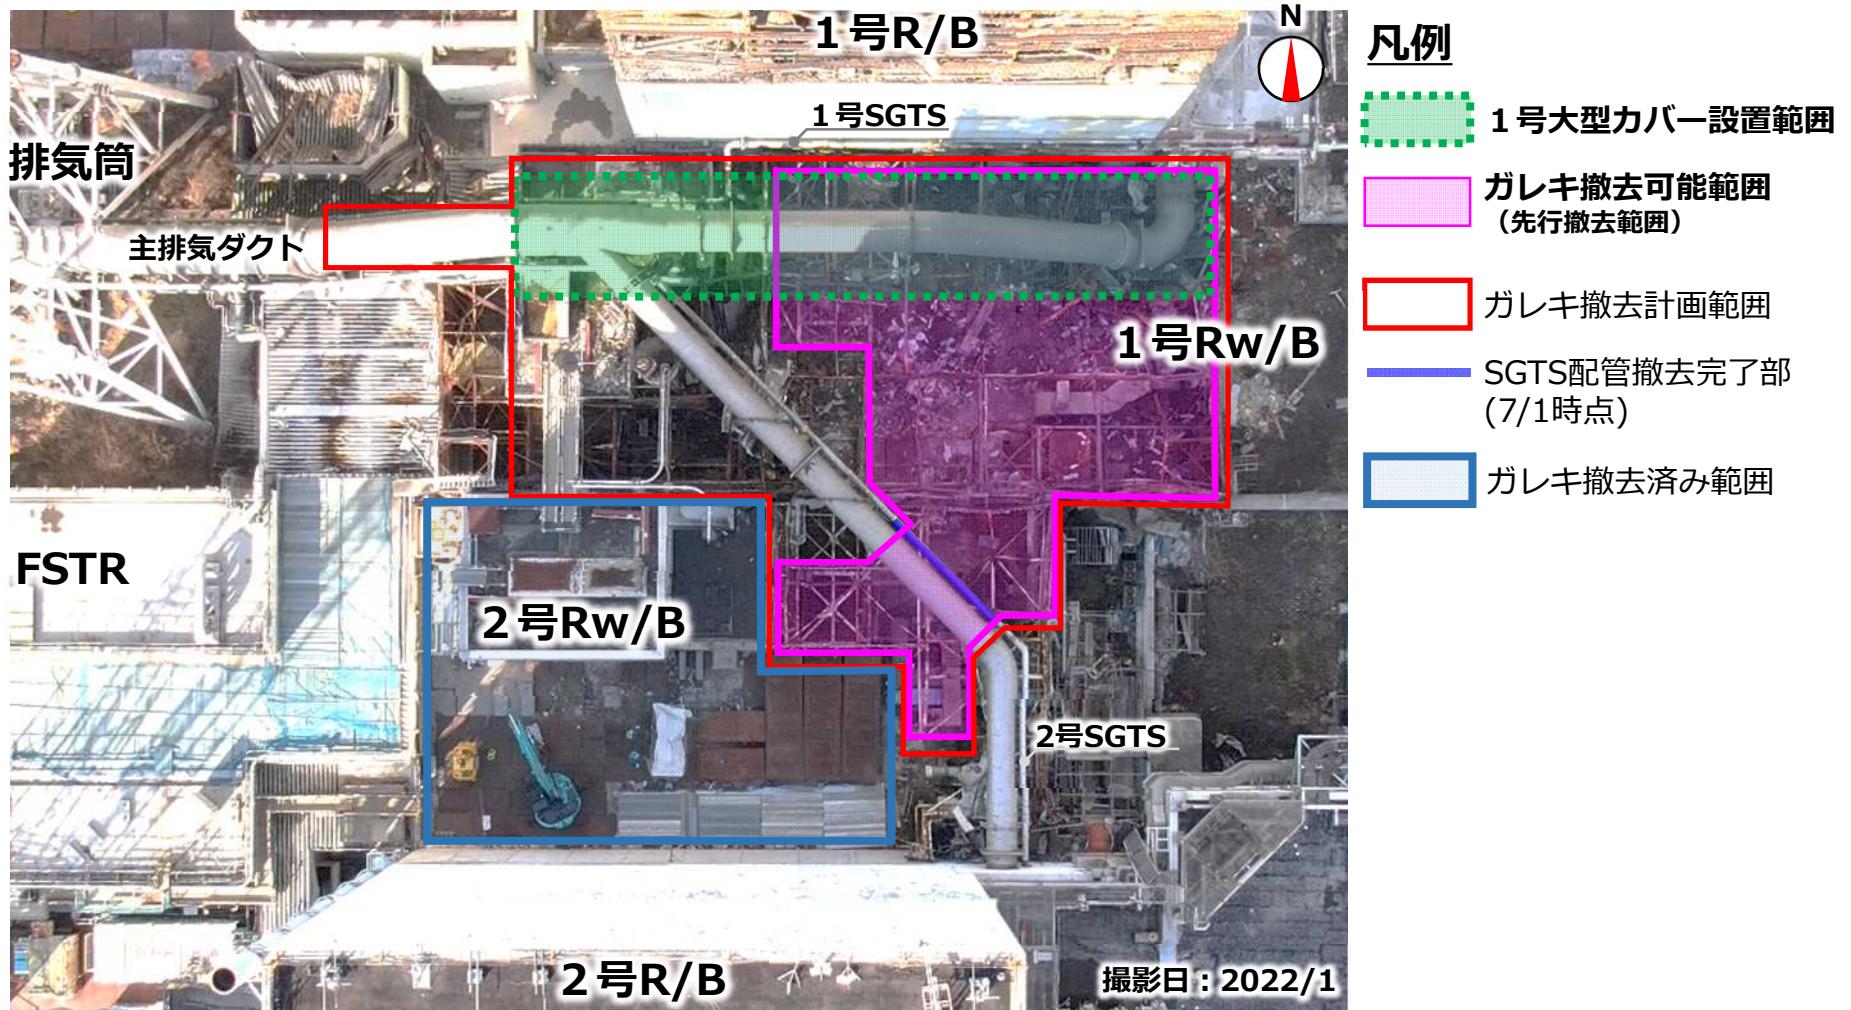
- 1号機Rw/Bガレキ撤去を一部先行実施することで、降雨時の汚染水発生量が低減する他、1号機Rw/B屋上の作業環境が改善し、SGTS配管撤去の作業性が向上する。

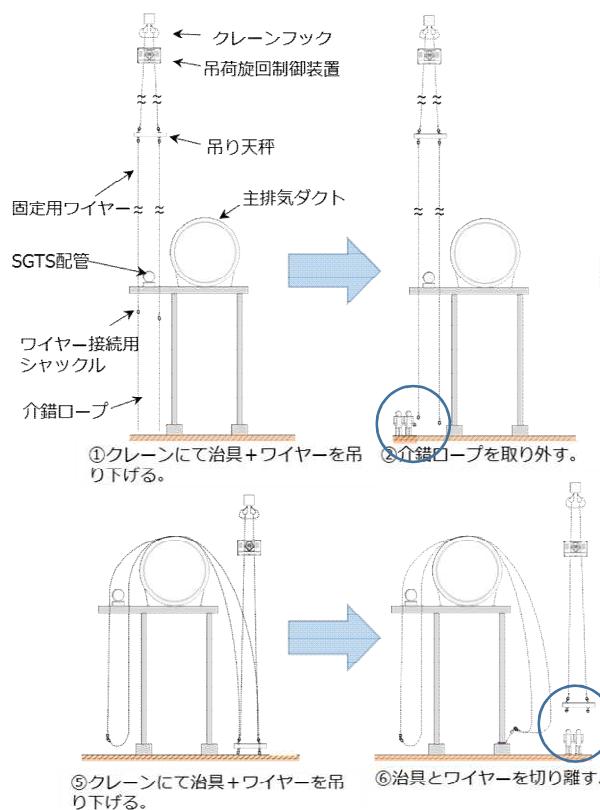
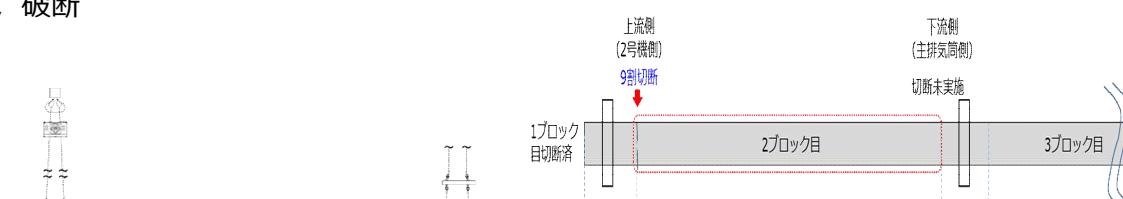
2号機SGTS配管（2本目）概略図

- 現状、2号機SGTS配管の上流側（2号機側）に約9割の切断痕がある状態で作業中断した状態。
- 下流側（主排気筒側）は切断未実施のため、配管が落下する可能性は低い。

- 複数のワイヤーロープにて配管を固定をする。
- 固定作業において、切断痕の残り1割が切断される可能性を想定し、ダストの飛散防止を図るため、事前に飛散防止剤を散布する。
- 実施時期について調整中。

■配管自重、地震荷重、風荷重を元に評価を行い、破断荷重を安全側に余裕を持たせたワイヤー径を選定

片側 9割切断途中のSGTS配管を固縛するワイヤー 1本に作用する荷重

SGTS配管 2ブロック目の、太さ350A、肉厚sch40のSTPG鋼管で長さ6mを検討の対象とする。

$$W_d \text{ (配管自重)} + W_s \text{ (地震荷重)} + W_w \text{ (風荷重)} = 5549\text{N} + 1665\text{N} + 1814\text{N} = \underline{9028\text{N (921kgf)}}$$

上記結果を踏まえワイヤー径 18 mm を選定する。

なお、18mmワイヤーは破断荷重 16.3 ton に安全率 6\*を考慮し 2.71 ton として計算

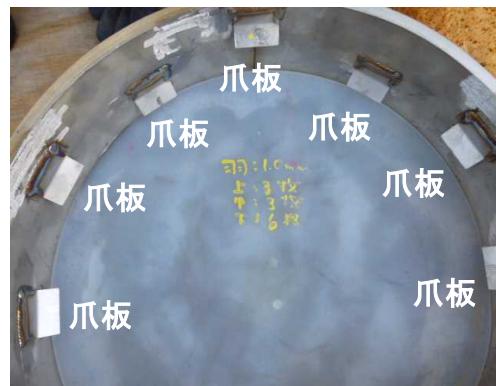
閉止キャップ内面

- 1)閉止キャップ内面にウレタン樹脂系接着剤を塗布する。
- 2)閉止キャップ取付装置にて閉止キャップを把持する。
- 3)クレーンにて吊上げ、配管端部まで移動し配管を把持する。
- 4)配管と閉止キャップの芯だしを行う。
- 5)閉止キャップ取付装置（油圧装置）にて配管に差込む。

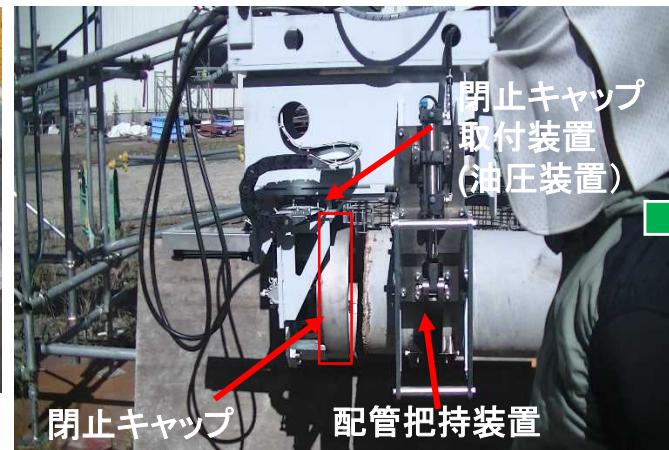
閉止キャップ取付時

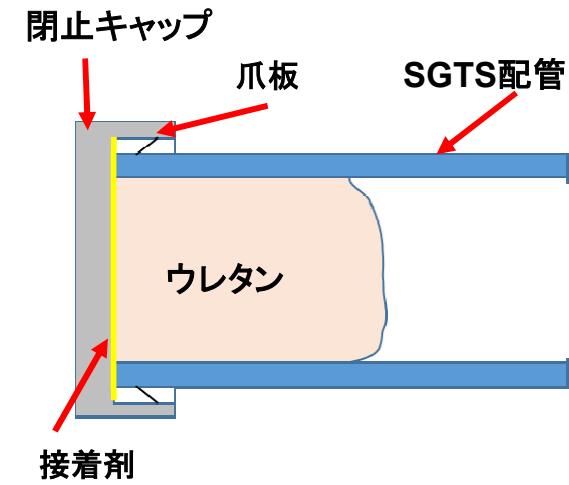
閉止キャップ取付後イメージ図

- 2号機側SGTS配管（1ブロック目）の切断面について、配管内部のウレタンに隙間は発生していない。
- 現時点においてダスト飛散リスクは無いと考えるが、台風等の外的要因などへの万が一の備えと多重防護対策の観点から閉止キャップを取り付ける。
- リスク対策の検討、モックアップ、寄り付き確認を行い、準備を整えてから実施する。
- 実施時期について調整中。

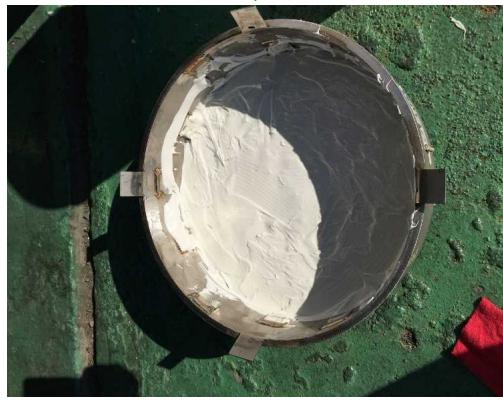
閉止キャップ内面への接着剤塗布後

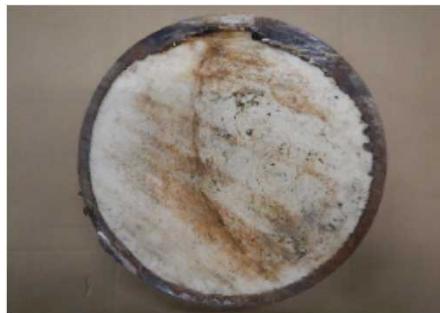
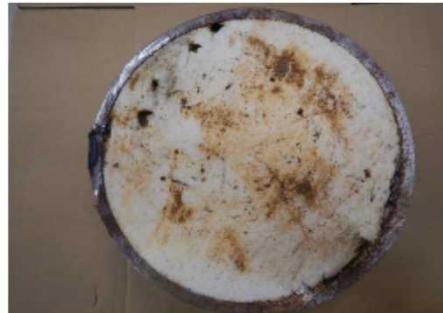
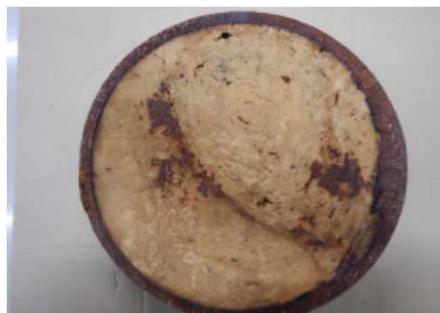
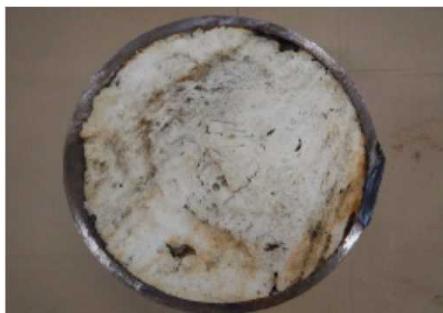
モックアップ場保管のサンプル品

- 切断予定の1／2号機SGTS配管について、2021年9月8日～9月26日にかけて切断準備として配管へ発泡ウレタンを注入し、2022年7月時点で注入から約10ヶ月経過している。
- SGTS配管内部のウレタンの状態確認を行うための配管サンプルとして、2021年7月の構外モックアップ時にウレタンを充填した配管を幅100～300mm程度に切断したものを屋外へ設置し、定期的に目視確認、及び照明を当て状態確認を実施。
- 配管サンプルについて、2022年7月時点でウレタン充填から約12ヶ月経過しているが、確認の結果、ウレタンの状態変化による隙間が発生していないことを確認。
- この結果から、現時点においてSGTS配管内部のウレタンに隙間は発生していないと推定する。
- 今後も配管サンプルにて、経過観察を継続し、ウレタンに劣化が見られた場合はSGTS配管へのウレタンの追加注入を検討する。尚、SGTS配管切断時は、従前のとおり切断装置へのカバー設置、切断面への飛散防止剤の散布、局所排風機によるダスト吸引の多重対策を講じ、仮設ダストモニタの連続監視を行う。

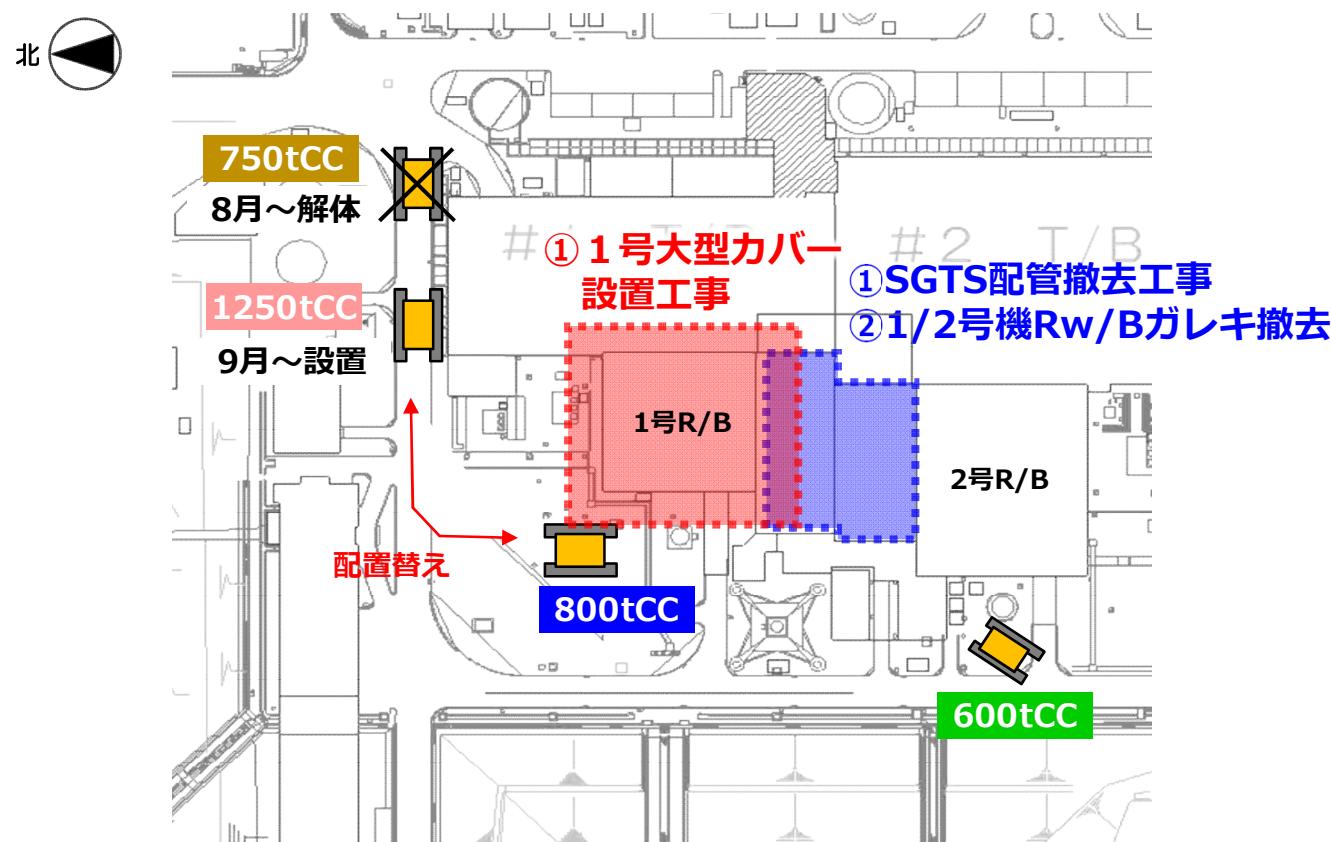
- 現在、SGTS配管撤去工事では、800tCCを使用しており、バックアップ用に750tCCを配置
- 1号大型カバー工事では揚重能力の高い1250tCCを使用する計画であるが、1号機R/B北側のエリアには、大型クレーンが3台配置出来ないため、老朽化した750tCCを解体した後に1250tCCを組み立て、800tCCと入れ替える予定
- 工程組み替えにより1250tCC配置を優先し、1号カバー設置工事の遅延抑制およびSGTS配管撤去工事で使用するクレーンの信頼性向上を図る
