「廃炉」の主な作業項目と作業ステップ

東京電力ホールディングス（株）福島第一原子力発電所の廃止措置等に向けた中長期ロードマップ進捗状況（概要版）

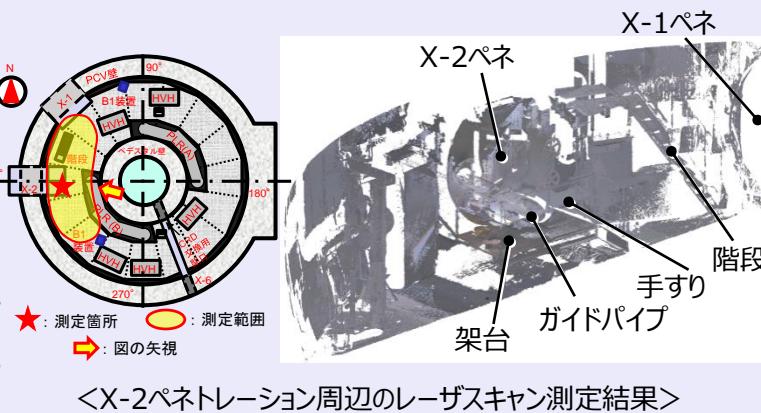
<X-2ペネトレーション周辺のレーザスキャン測定結果>

また、今回の調査で取得したレーザスキャンデータから、より現場に近いモックアップ・トレーニング設備を製作し、効率的な試験・訓練に活用していきます。

調査の結果、もやの状態を比較すると、PCV水位低下前後で著しい差はないものの、夏季と冬季では冬季の方が多いと推測しています。また、PCV水位低下後の空間線量率は、水位低下前と比較して著しい差はないと考えています。

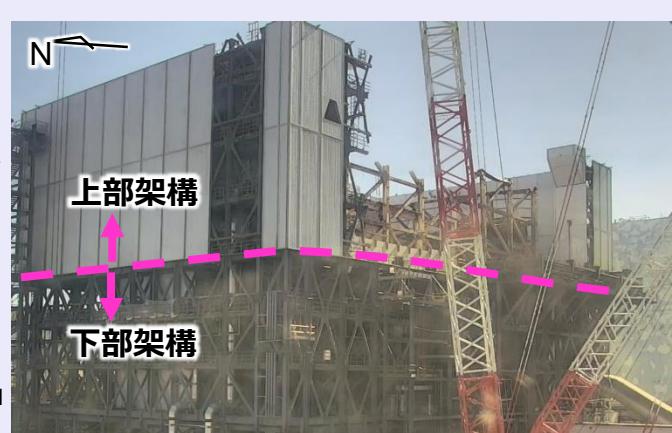
<現場状況(北西面) (撮影: 2月25日)>

1号機では原子炉建屋大型カバーの設置に向けて、構外ヤードにおける鉄骨の地組作業と構内での設置作業を実施中です。

構外ヤードでは、仮設構台、下部架構、上部架構、ボックスリングの地組が完了し、現在は可動屋根8ブロック中3ブロックの地組が完了しました。構内では、上部架構12ブロック中9ブロックの設置が完了しています。

また、大型カバーとの接触リスク低減と耐震性向上を目的に、外周鉄骨の一部を撤去中です。撤去作業中の有意なダスト濃度の上昇は確認されていません。引き続き、飛散防止剤散布やモニタリングを継続していきます。

- 原子炉建屋大型カバーの設置に向けて、構外ヤードにおける鉄骨の地組作業と構内での設置作業を実施中。
- 構外ヤードでは、仮設構台、下部架構、上部架構、ボックスリングの地組が完了し、現在は可動屋根 8 ブロック中 3 ブロックの地組が完了。構内では、上部架構 12 ブロック中 9 ブロックの設置が完了。
- また、大型カバーとの接触リスク低減と耐震性向上を目的に、外周鉄骨の一部を撤去中です。撤去作業中の有意なダスト濃度の上昇は確認されていない。引き続き、飛散防止剤散布やモニタリングを継続していく。

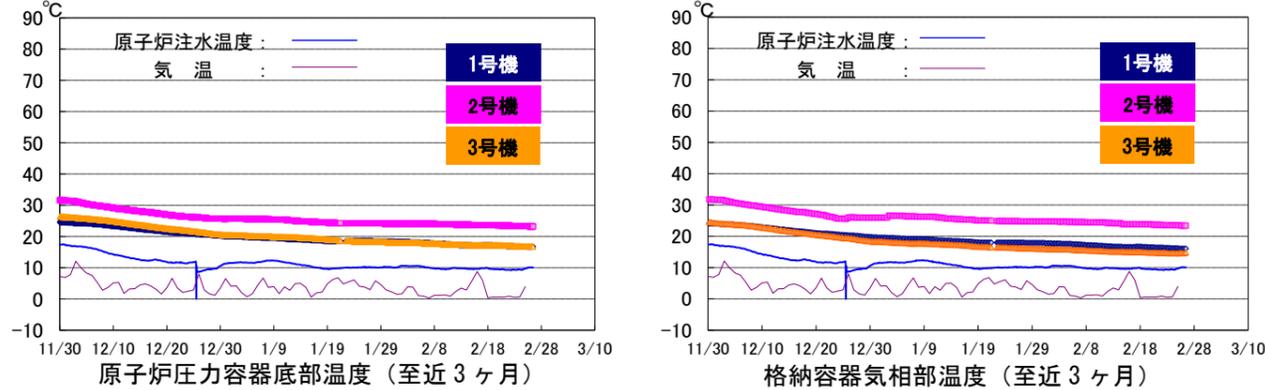
注水冷却を継続することにより、原子炉圧力容器底部温度、格納容器気相部温度は、号機や温度計の位置によって異なるものの、至近においては下記の通り推移している。

※1 トレンドグラフは複数点計測している温度データの内、一部のデータを例示
 ※2 設備の保守点検作業等により、データが欠測する場合あり

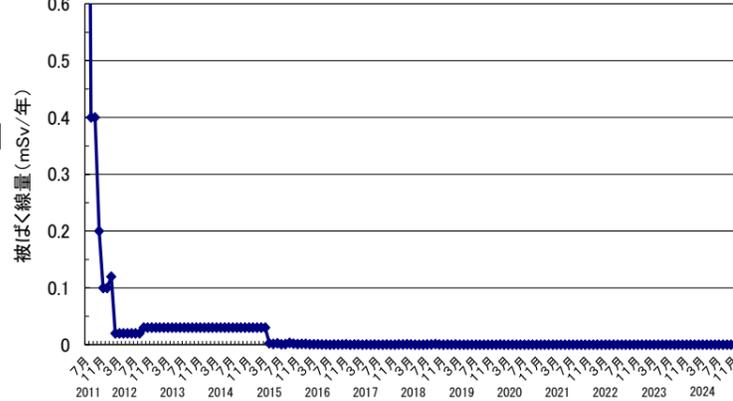
1~4号機原子炉建屋からの放射性物質（セシウム）による敷地境界における年間被ばく線量評価

(参考)
 ※周辺監視区域外の空気中の濃度限度：
 [Cs-134] : 2×10^{-5} ベクレル/cm³、
 [Cs-137] : 3×10^{-5} ベクレル/cm³
 ※モニタリングポスト (MP1~MP8) のデータ
 敷地境界周辺の空間線量率を測定しているモニタリングポスト (MP) のデータ (10分値) は $0.301 \mu\text{Sv/h} \sim 0.984 \mu\text{Sv/h}$ (2025/1/29~2025/2/25)
 MP2~MP8 空間線量率の変動をより正確に測定することを目的に、環境改善 (周辺の樹木伐採、表土の除去、遮へい設置) を実施済み。

2025年1月において、1~4号機原子炉建屋から新たに放出される放射性物質による、敷地境界における空気中放射性物質濃度は、Cs-134 約 1.0×10^{-11} ベクレル/cm³ 及び Cs-137 約 1.2×10^{-11} ベクレル/cm³ と評価。放出された放射性物質による敷地境界上の被ばく線量は 0.00005mSv/年未満と評価。

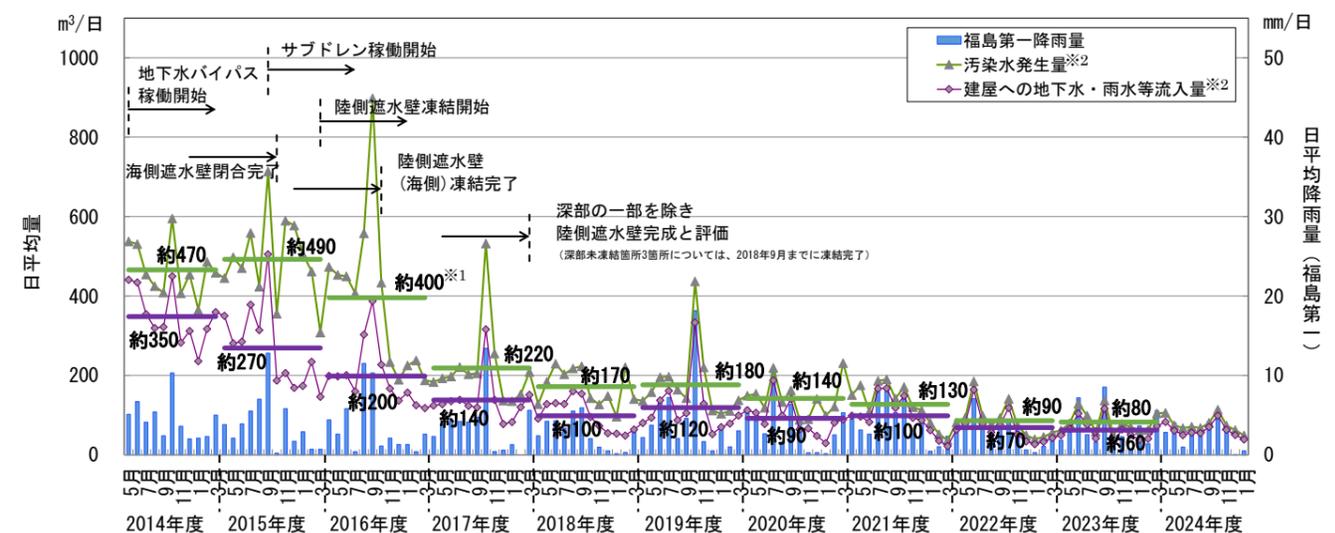
図1: 汚染水発生量と建屋への地下水・雨水等の流入量の推移

- 陸側遮水壁、サブドレン等の重層的な汚染水対策により、建屋周辺の地下水位を低位で安定的に管理している。また、建屋屋根の損傷部の補修や構内のフェーシング等により、汚染水発生量は抑制傾向で、対策前の約 540m³/日 (2014年5月) から約 80m³/日 (2023年度) まで低減し、「平均的な降雨に対して、2025年内に 100m³/日以下に抑制」を達成。
- 汚染水発生量の更なる低減に向けて対策を進め、2028年度までに約 50~70m³/日に抑制することを目指す。

※1: 2018年3月1日に汚染水発生量の算出方法を見直しのため、第20回汚染水処理対策委員会 (2017年8月25日開催) で公表した値と異なる。見直しの詳細については第50回、第51回廃炉・汚染水対策チーム会合/事務局会議資料に記載。
 ※2: 1ヶ月当たりの日平均量は、毎週木曜7時に計測したデータを基に算出した前週木曜日から水曜日までの1日当たりの量から集計。

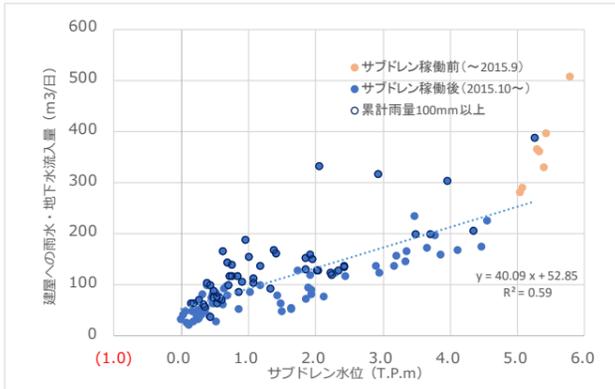
図2：建屋への地下水・雨水等流入量と1～4号機サブドレン水位の相関

- 陸側遮水壁内側エリアの地下水位は山側では降雨による変動があるものの、内外水位差は確保した状態が維持されている。地下水ドレン観測井水位は約 T.P. +1.4m であり、地表面から十分に下回っている（地表面高さ T.P. +2.5m）。
- 1-4号機サブドレンは、降水量に応じて、くみ上げ量変動している状況である。T.P. +2.5m 盤くみ上げ量は、T.P. +2.5m 盤エリアのフェーシングが完了しており、安定的なくみ上げ量で推移している状況である。

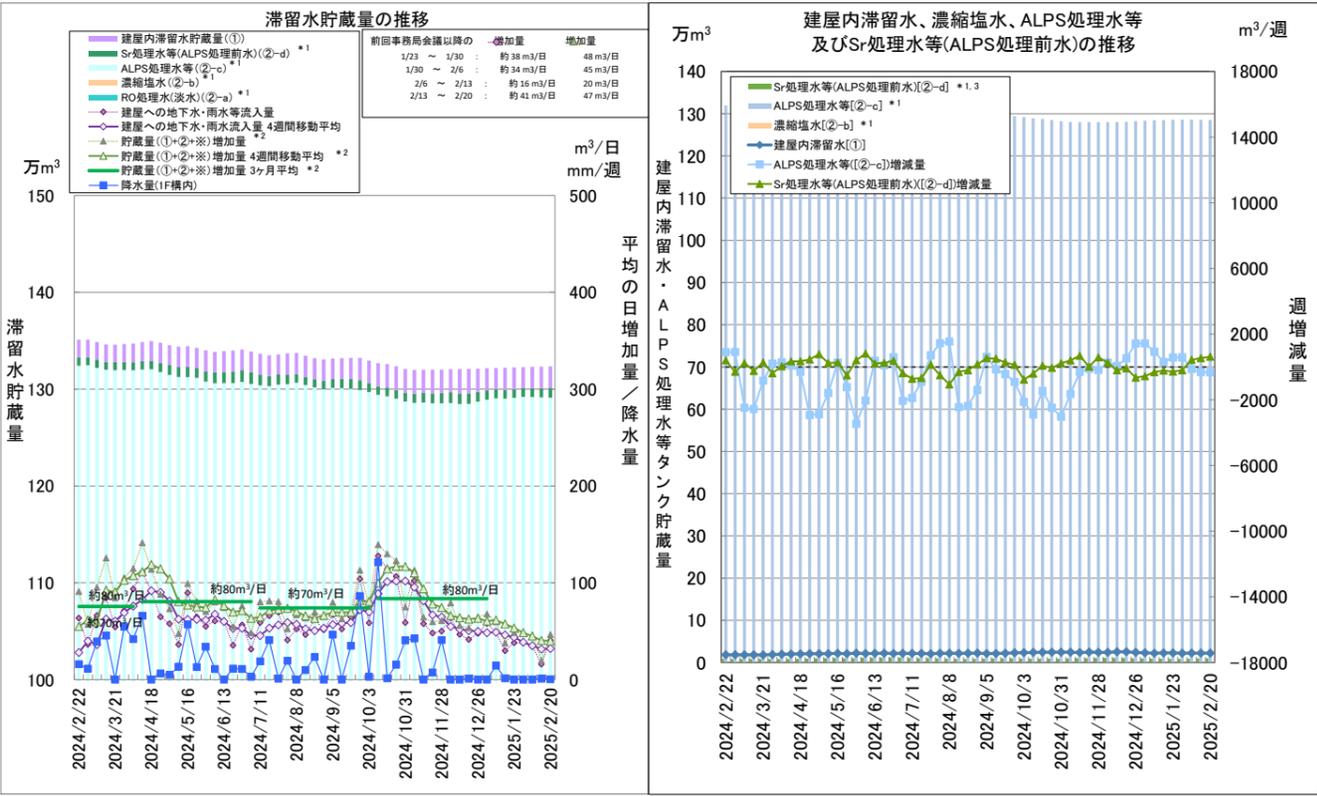
図3：滞留水の貯蔵状況

- ALPS 処理水等の水量は、2025年2月20日現在で約 1,287,680m³。
- 2023年8月24日の放出開始からの累計 ALPS 処理水放出量は、2025年2月26日現在で合計 78,285m³。

①：建屋内滞留水貯蔵量（1～4号機、プロセス主建屋、高温焼却炉建屋、廃液供給タンク、SPT(A)、SPT(B)、1～3号機CST、バッファタンク）
 ②：1～4号機タンク貯蔵量（〔②-a〕RO処理水（淡水）+〔②-b〕濃縮塩水+〔②-c〕ALPS処理水等+〔②-d〕Sr処理水等（ALPS処理前水））
 ※：タンク底部から水位計0%までの水量（DS）
 *1：水位計0%以上の水量
 *2：汚染水発生量の算出方法で算出 [(建屋への地下水・雨水等流入量) + (その他移送量) + (ALPS薬液注入量)]、ALPS処理水の放出量は加味していない。
 *3：多核種除去設備のクロスフローフィルタの詰まり等に伴う設備稼働状況によりSr処理水等の処理量が変動。

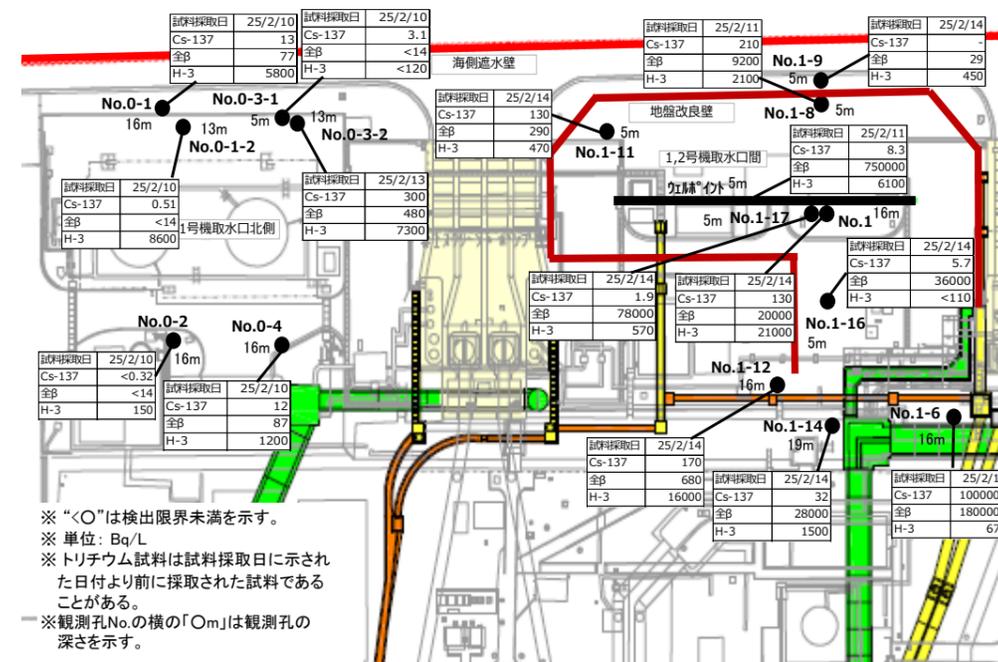
<1号機取水口北側、1,2号機取水口間>

- ・1号機取水口北側エリアでは、H-3濃度は全観測孔で告示濃度60,000Bq/Lを下回り、全体としては横ばい又は低下傾向の観測孔が多い。全ベータ濃度は全体としては横ばい傾向にあったが、2020年4月以降に一時的な上昇が見られ、現在においてもNo.0-1、No.0-1-2、No.0-2、No.0-3-1、No.0-3-2、No.0-4の観測孔で低い濃度で上下動が見られるため、引き続き傾向を注視していく。

- ・1,2号機取水口間エリアでは、H-3濃度は全観測孔で告示濃度60,000Bq/Lを下回り、No.1-14、No.1-17など上下動が見られる観測孔もあるが、全体的に横ばい又は低下傾向の観測孔が多い。全ベータ濃度は、全体としては横ばい傾向にあるが、No.1-6については上昇傾向が見られ、No.1-8、No.1-9、No.1-11、No.1-12、No.1-14の観測孔で低い濃度で上下動が見られることから、引き続き傾向を注視していく。

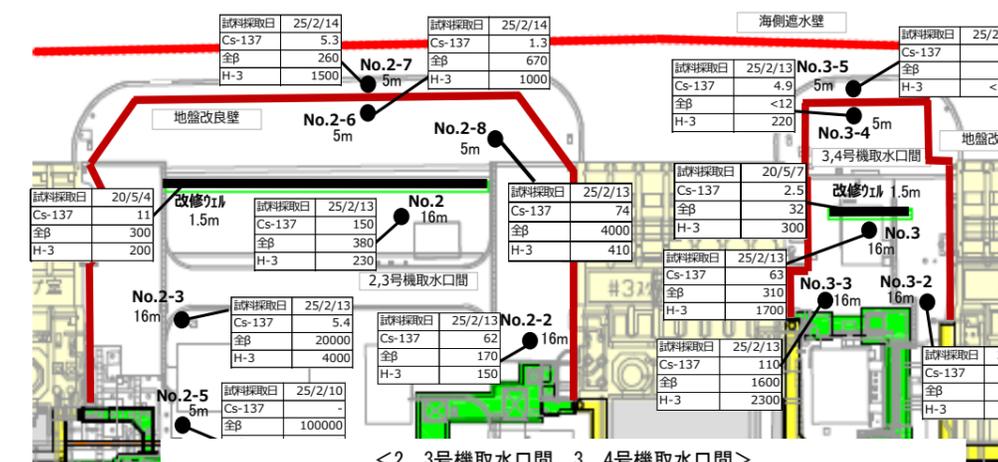
<2,3号機取水口間、3,4号機取水口間>

- ・2,3号機取水口間エリアでは、H-3濃度は全観測孔で告示濃度60,000Bq/Lを下回り、全体的に横ばい又は低下傾向の観測孔が多い。全ベータ濃度は、全体としては横ばい傾向にあるが、No.2-5において低下が見られ、変動が大きくなっている。引き続き傾向を注視していく。
- ・3,4号機取水口間エリアでは、H-3濃度は全観測孔で告示濃度60,000Bq/Lを下回り、全体的に横ばい又は低下傾向にある。全ベータ濃度は、全体としては横ばいであるが、No.3-4、No.3-5の観測孔で低い濃度で上下動がみられるため、引き続き傾向を注視していく。

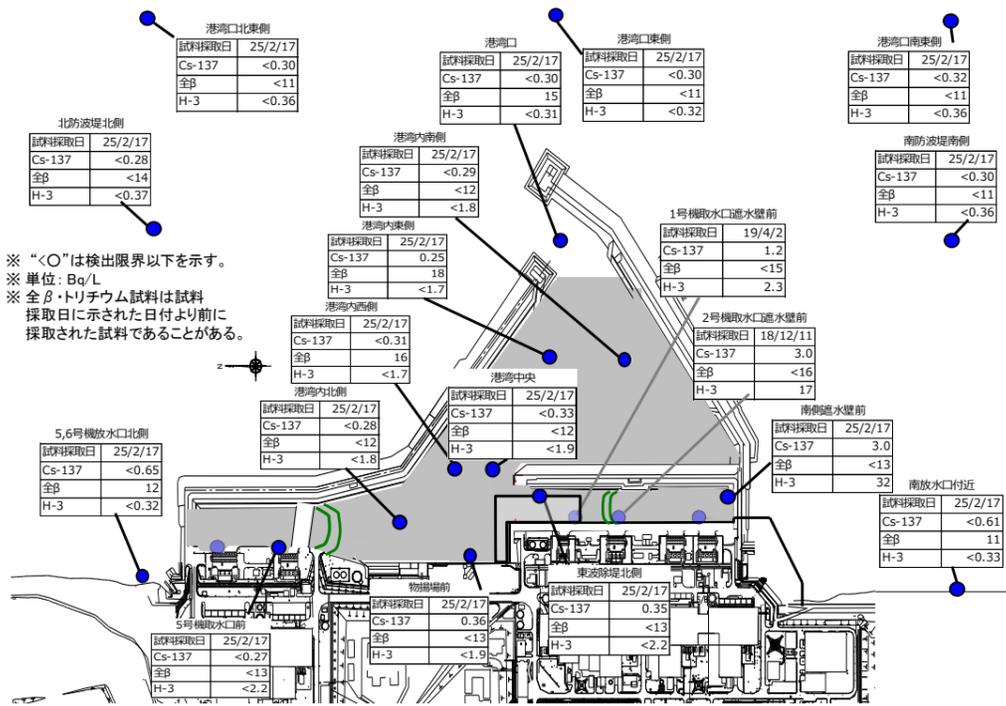
図5：港湾周辺の海水濃度

- ・1～4号機取水路開渠内エリアの海水放射性物質濃度は告示濃度未満で推移しており、降雨時に一時的なCs-137濃度、Sr-90濃度の上昇が見られるが、長期的には低下傾向。海側遮水壁鋼管矢板打設・継手処理の完了後、濃度が低下。メガフロート関連工事によりシルトフェンスを開渠中央へ移設した2019年3月20日以降、Cs-137濃度について、南側遮水壁前が高め、東除堤北側が低めで推移。

- ・港湾内エリアの海水放射性物質濃度は告示濃度未満で推移しており、降雨時に一時的なCs-137濃度、Sr-90濃度の上昇が見られるが、長期的には低下傾向であり、1～4号機取水路開渠エリアより低いレベル。海側遮水壁鋼管矢板打設・継手処理の完了後、濃度が低下。
- ・港湾外エリアの海水放射性物質濃度は、海側遮水壁鋼管矢板打設・継手処理の完了後、Cs-137濃度、Sr-90濃度が低下し、低濃度で推移。Cs-137濃度は、5,6号機放水口北側、南放水口付近で気象・海象等の影響により、一時的な上昇を観測することがある。Sr-90濃度は、港湾外（南北放水口）で2021年度に変動が見られたが、気象・海象等による影響の可能性など引き続き傾向を注視していく。ALPS処理水の放出期間中は、放水口付近採取地点において、トリチウム濃度の上昇が確認されているが、海洋拡散シミュレーションの結果などから想定範囲内と考えている。

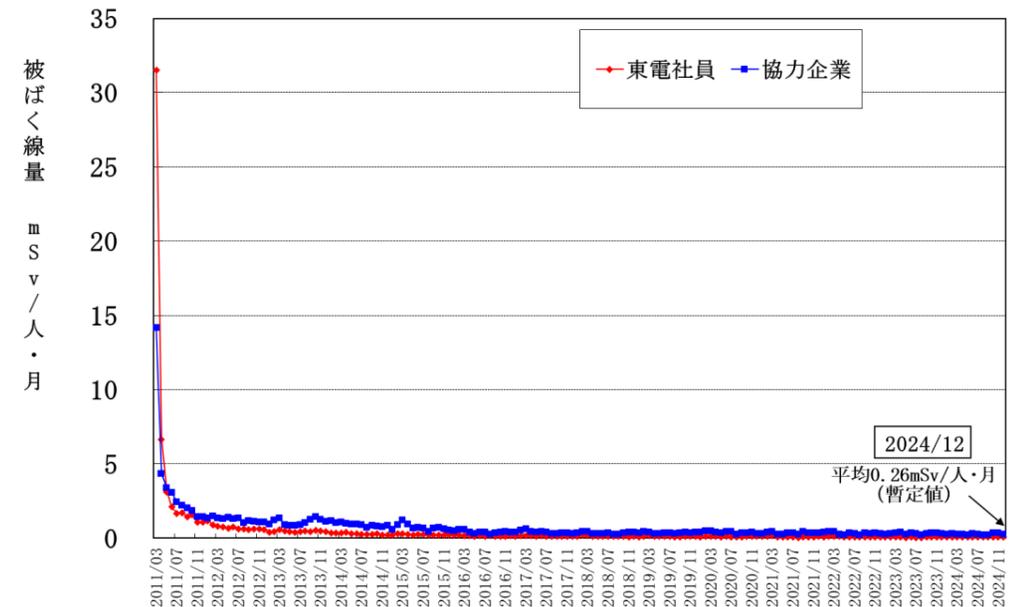
図7：作業員の各月における平均個人被ばく線量の推移（2011/3以降の月別被ばく線量）

- 1ヶ月間のうち1日でも従事者登録されている人数（協力企業作業員及び東電社員）は、2024年10月～2024年12月の1ヶ月あたりの平均が約9,200人。実際に業務に従事した人数は1ヶ月あたりの平均で約7,900人であり、ある程度余裕のある範囲で従事登録者が確保されている。
- 2025年3月の作業に想定される人数（協力企業作業員及び東電社員）は、平日1日当たり4,400人程度と想定され、現時点で要員の不足が生じていないことを主要元請企業に確認。なお、至近2年間の各月の平日1日あたりの平均作業員数（実績値）は約3,500～4,800人規模で推移。
- 福島県内の作業員数は横ばい、福島県外の作業員数は横ばい。2025年1月時点における地元雇用率（協力企業作業員及び東電社員）は横ばいで約70%。
- 2021年度の平均線量は2.51mSv/人・年、2022年度の平均線量は2.16mSv/人・年、2023年度の平均線量は2.18mSv/人・年である（法定線量上限値は5年で100mSv/人かつ50mSv/人・年、当社管理目標値は20mSv/人・年）。
- 大半の作業員の被ばく線量は線量限度に対し大きく余裕のある状況である。
