1・2号機燃料取り出しに向けた工事の進捗について

2026年1月29日

東京電力ホールディングス株式会社

1. 1号機燃料取り出し計画の概要

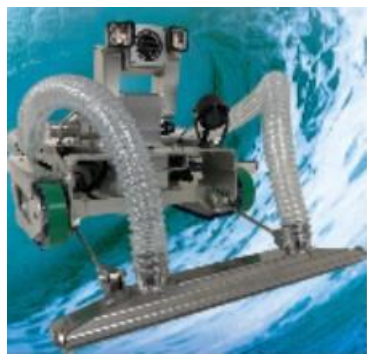
水中清掃ロボット

寸法：約370×620×340 mm

重量：約18kg

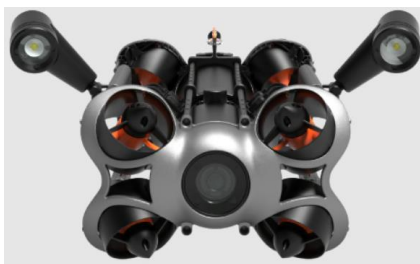
水中ROV

寸法：約610×290×200 mm

重量：約8kg

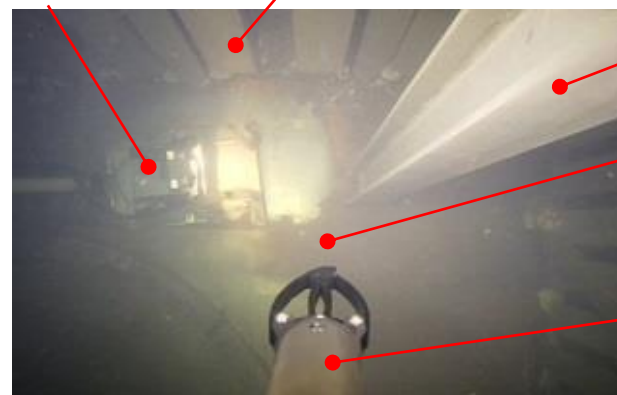
キャスクピット底部南東側清掃中

堆積物

水中ROVアーム部

底部の金属面が見えている状態

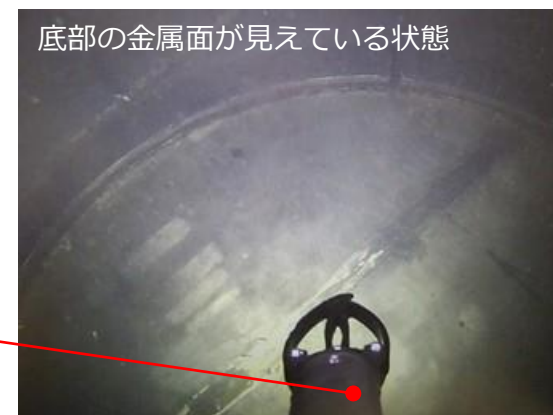
清掃後キャスクピット底部

- 2025年10月21日から水中清掃ロボットでキャスクピット底部の清掃を開始。
- 堆積物は粒径が細かいものが多く、吸引回収によりキャスクの設置に影響が無い状態まで清掃し、11月5日に完了。

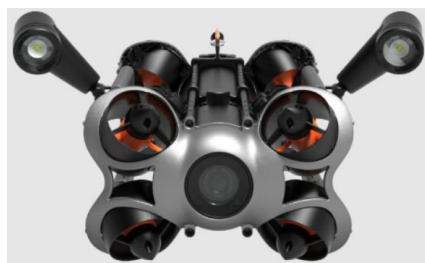
水中ROV

<装置仕様>
寸法：約610×290×200 mm
重量：約8kg

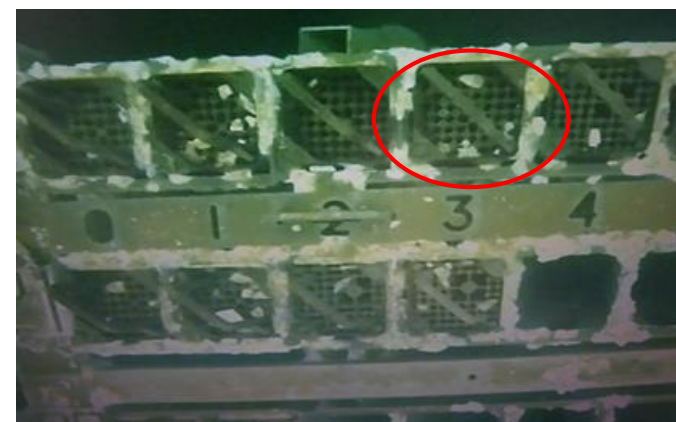
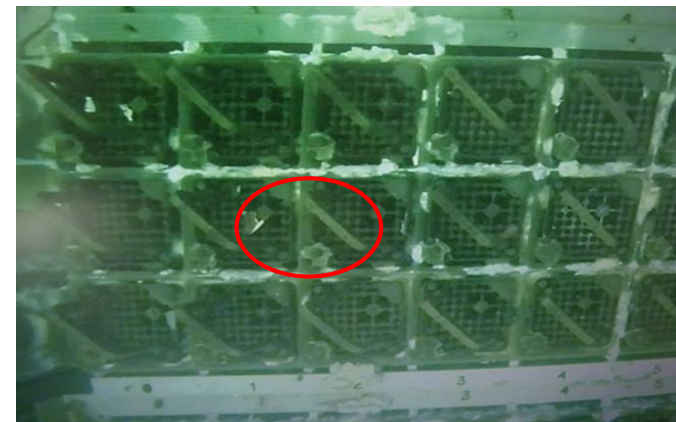
- 2025年11月10日から水中ROVを用いて作業を開始し、燃料取り出しの支障になりそうなシート片等の除去を12月12日に完了。
- シート片等は薄いもので、プール周りの手摺に設置していたウレタンシートが劣化して薄くなったものや、建屋屋根部材から剥離した塗膜片と推定。
- 海水注入の影響により、燃料貯蔵ラック上に材料であるアルミニウムの白い腐食生成物の付着を確認しているが、3号機の燃料貯蔵ラックでも同様の白い付着物が確認されており、燃料取り出し作業に影響は無い。

作業前（撮影：2025年12月10日）

作業完了後（撮影：2025年12月12日）

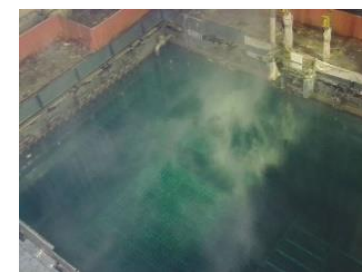
- 2号機の燃料取り出しは2026年度に開始する計画としており、SFP循環冷却設備が停止し、湯気が発生すると燃料取り出し作業に影響を与えるリスクがある。（2024年度に約3.5月間停止した際に、水温と気温の差による湯気の発生を確認）
- このため、燃料取り出し作業を継続的かつ円滑に行うことを目的として、SFP水温を調整する装置を準備・保管し、SFP循環冷却設備停止に起因する湯気発生防止に備える。なお、当該設備は短期間で設置可能であり、現時点では必要な準備工事のみ実施。
- 2号機SFP循環冷却設備が停止した場合でも、実施計画で定める運転上の制限温度65℃を超えることはなく、安全上の問題はない。

SFP湯気発生時における燃取準備用カメラの映像状況(原子炉建屋天井カメラ)
