# 福島第一原子力発電所 既設多核種除去設備(C) クロスフローフィルター2付近からの漏えいについて

< 参 考 資 料 >  
2019年2月21日  
東京電力ホールディングス株式会社  
福島第一廃炉推進カンパニー

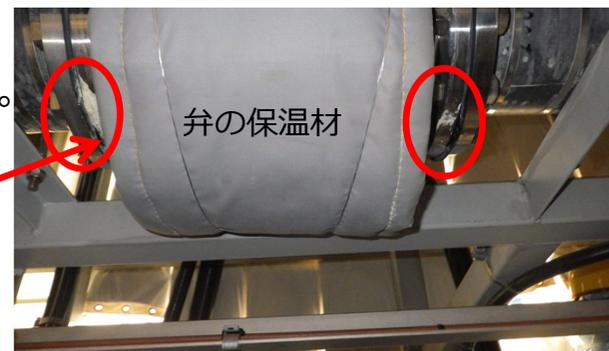
弁の保温材

漏えい箇所を下から撮影

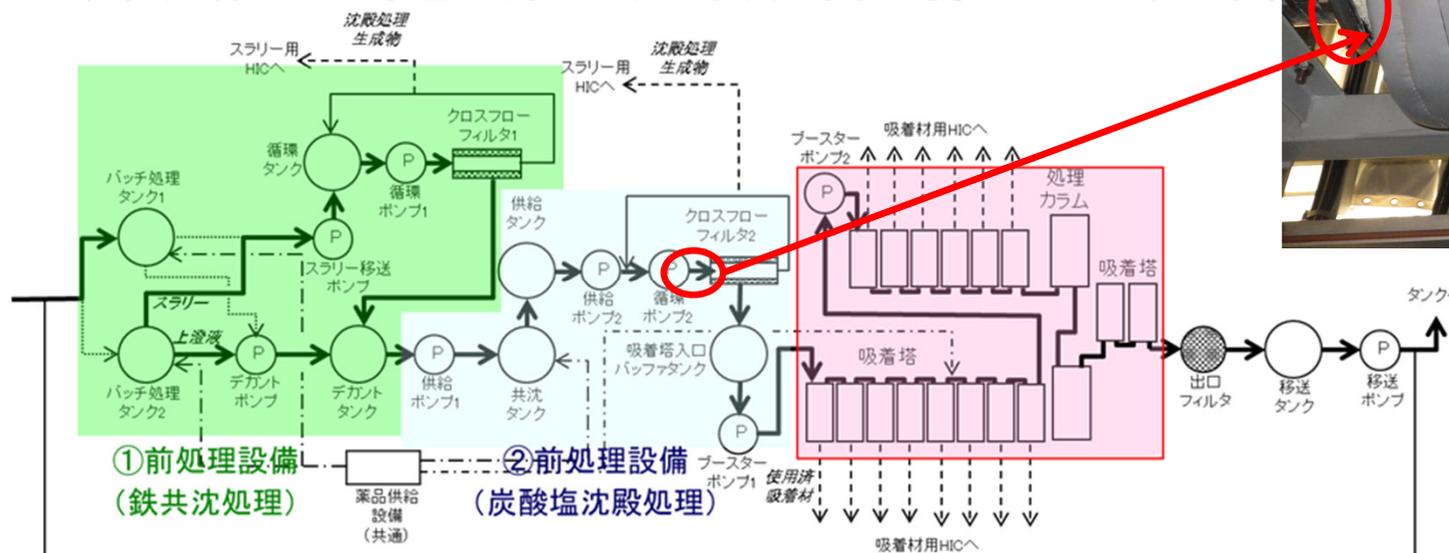
- 本日（2月21日）午前10時32分頃、既設多核種除去設備（C）の前処理設備であるクロスフローフィルター2付近の堰内において、養生シート上に水（約1m×0.5m、拭き取ろうとした時には乾いていた状態）があることを、協力企業作業員が発見しました。
- 現場状況を確認したところ、クロスフローフィルター2へ送水する循環ポンプ2吐出ラインにあるフランジ部（入口、出口の2箇所）に漏えいの跡があること確認しました。
- 漏えいした水は、発見前に行っていたクロスフローフィルターの洗浄に用いた水（全β放射能: $1.5 \times 10^4$ Bq/L未満）と考えており、発見時には既に水抜きを終えており、漏えいは継続していない状態でした。
- 今後、漏えいの原因を調査し、必要な対策を講じてまいります。
