正門前 連続ダストモニタの 「放射能濃度高高警報」(誤警報) 発生について

平成25年4月24日

東京電力株式会社

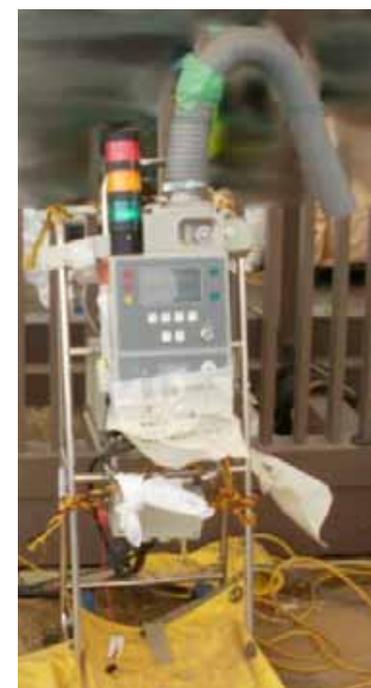
図1 連続ダストモニタ

- 全面マスク着用省略可能エリア（「ノーマスクエリア」という）の代表箇所（正門前，免震重要棟前，5・6号機S/B前，企業センター厚生棟前）については，空气中放射性物質濃度が上昇した場合に直ちに検知できるように，連続的に空气中放射性物質濃度を測定し，設定値を超えるような上昇時には警報を発する測定器（「連続ダストモニタ」という）を設置している。

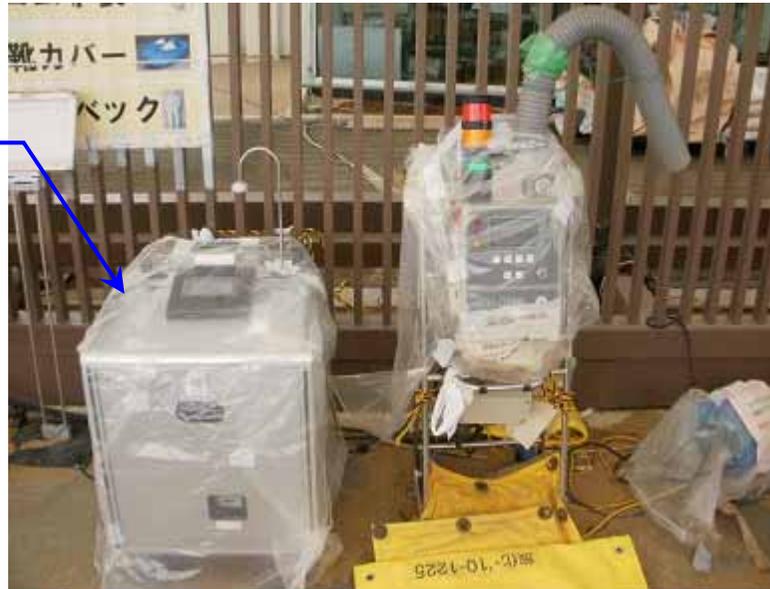
図2 連続ダストモニタ(2台運転後)

(1) ノーマスク監視の信頼性向上を図るため，

連続ダストモニタを2台運転とする。

追加設置

- (2) 2台運転に伴い，連続ダストモニタ警報発生時の対応手順の改訂を行う
- (3) ダストモニタの定期清掃の実施
