第 163 回「柏崎刈羽原子力発電所の透明性を確保する地域の会」

第163回「地域の会」定例会資料〔前回定例会以降の動き〕

柏崎刈羽原子力発電所における 安全対策の取り組み状況について

柏崎刈羽原子力発電所6、7号機の新規制基準への適合性審査の状況について

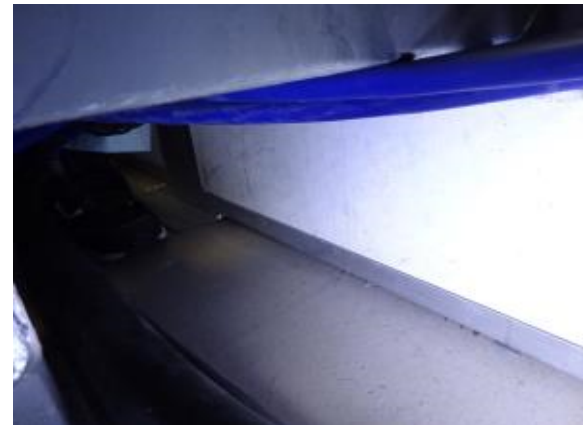
参考例1

7号機中央制御室床下ケーブル敷設の確認状況について

前回確認状況

今回確認状況

当社は、先月22日に、7号機中央制御室の床下において異なる安全区分を貫通するケーブル1本を確認したこと、類似する箇所についての調査を行い、異なる安全区分を貫通するケーブルがないことを確認したことについてお知らせしております。

その際に、新潟県より要請をいただいたこと等を踏まえ、7号機中央制御室の床下については、念のための確認として、床下全域の分離バリアについて再点検を行うことといたしました。

再点検の結果、分離バリアを不適切に貫通するケーブルがないことを改めて確認いたしましたのでお知らせいたします。

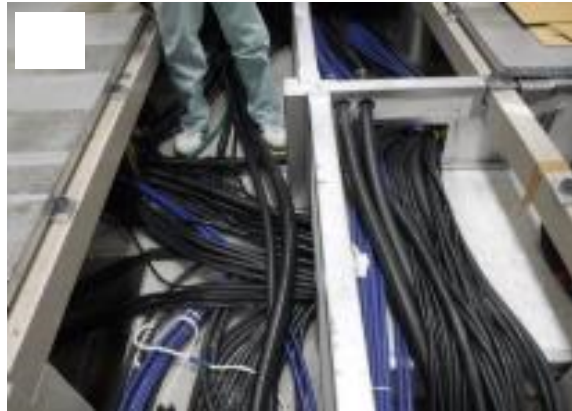
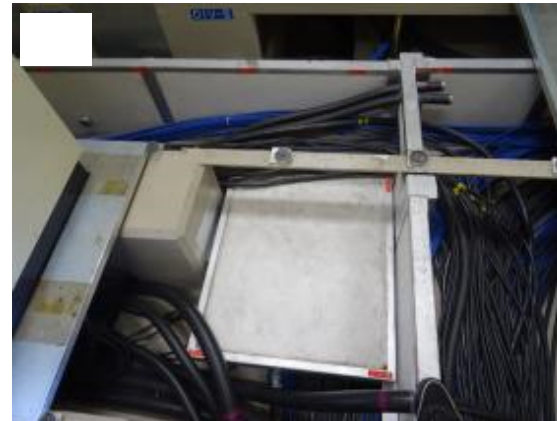
7号機中央制御室床下ケーブル敷設の確認状況について

前回確認状況

今回確認状況

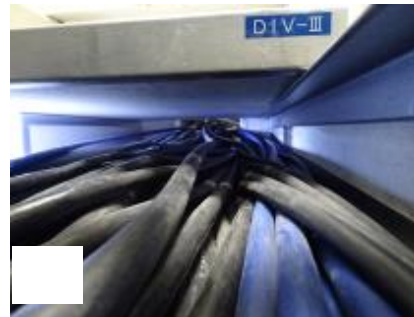
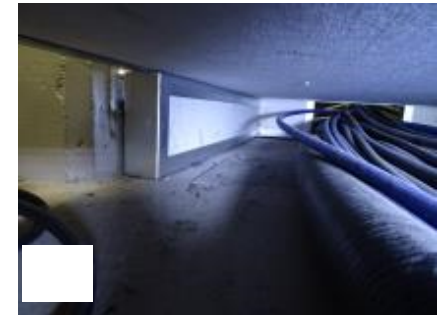
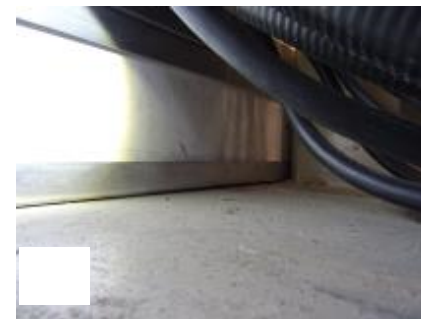
参考例3

< 気付き事項 > 一時的な工事に使用する

作業用電源ケーブルに関する取扱いのルールの変更

- ・一時的な工事に使用する作業用電源ケーブルの一部が、安全系ケーブルトレイに載っていることを確認。
- ・作業用電源ケーブルは、一時的に使用し作業後に撤去されるもので、現行ルールである難燃ケーブルの使用・ヒューズの設置等、火災防護上の措置を定め、敷設されている。
- ・作業用電源ケーブルを本設のトレイに仮敷設することに対して、明確なルールはなかったが、より安全性を高める観点から、現場の気付き事項として、作業用電源ケーブルに関する取扱いのルールの明確化など、更なる改善に取り組んでいく。

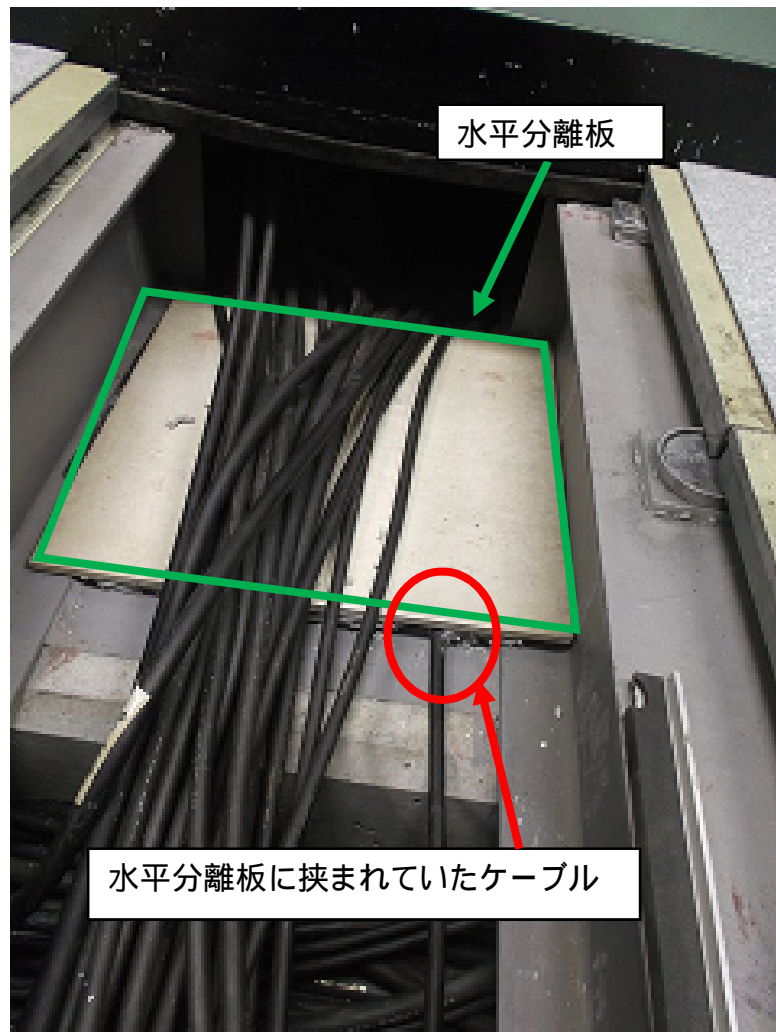
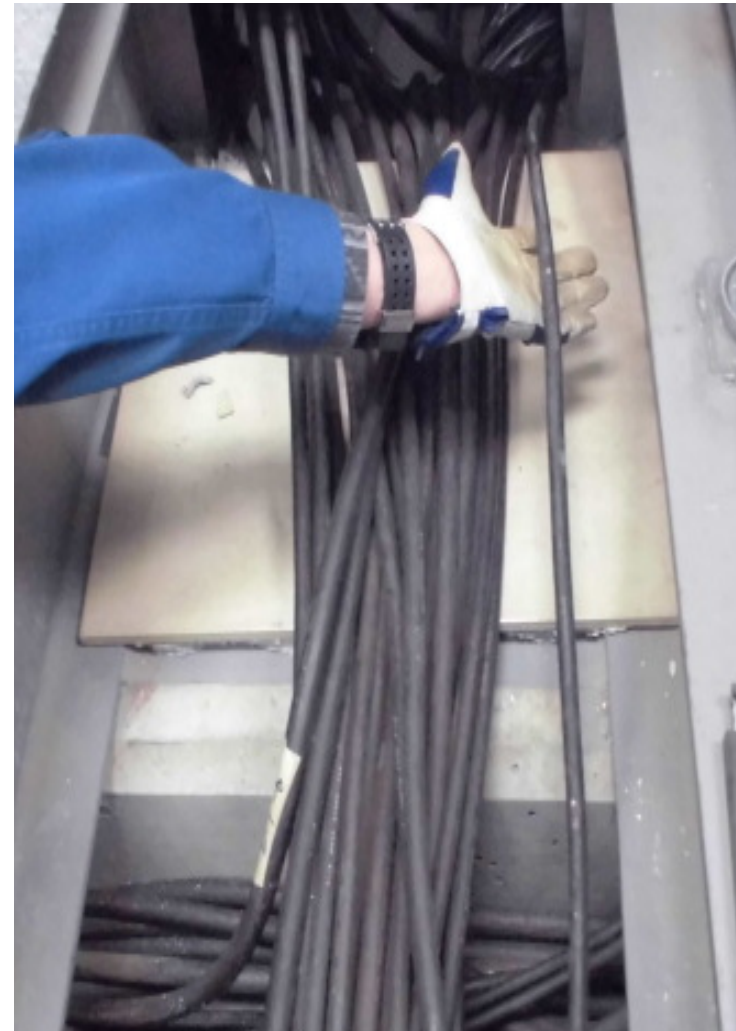
1号機 中央制御室床下の水平分離板に挟まれている ケーブルの敷設状況

是正前

是正後

当社は、中央制御室床下および現場において適切に敷設がなされていなかったケーブルについて是正作業を進めておりますが、昨日、1号機の中央制御室床下にてケーブル敷設の準備作業として現場調査を行っていた際に、水平分離板の上層部が剥がれ、ケーブルが当該水平分離板*の間に挟まっている事象を確認いたしました。

当該水平分離板は、3層構造になっており、上層部のケイ酸カルシウム板の接着が剥がれ、中間層のケイ酸カルシウム板との間にケーブルが挟まっていたものです。

挟まっていたケーブルについては、これまでの調査において適切に敷設されていることを確認していたものであり、調査後の是正作業に関連し、水平分離板の間に挟まったものと推定しております。当該ケーブルについては速やかに是正を行うとともに、今回の不適合を踏まえ、是正作業後におけるチェックを確実に行うこととし、関係者に周知徹底を行います。

また、当該の水平分離板については、分離機能が確保されていることを確認しておりますが、念のため、今後、水平分離板を修理する予定です。

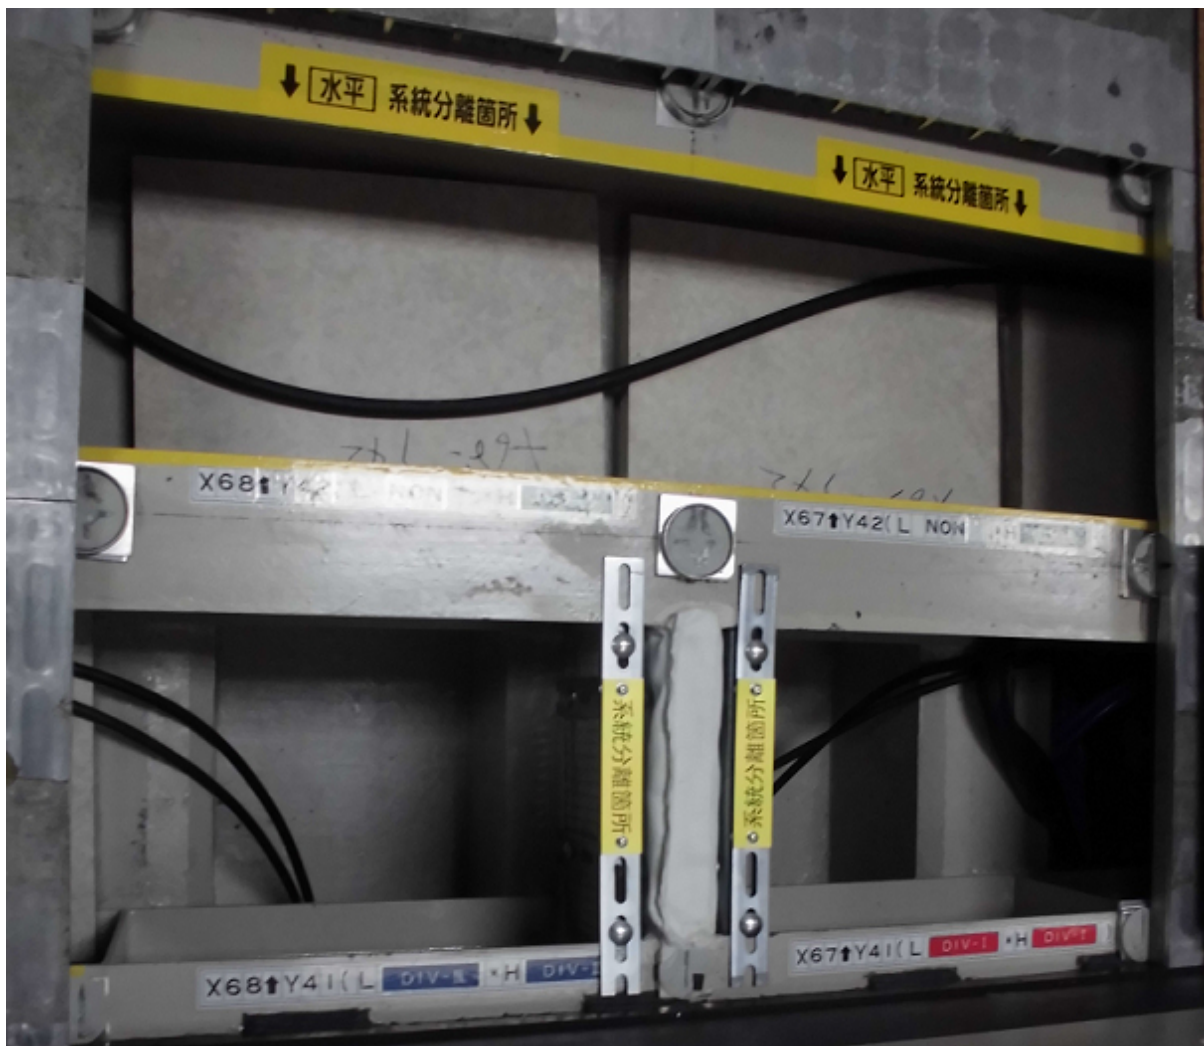
(例) 6号機 中央制御室床下 分離板の識別表示後の状況

今回の不適合は、中央制御室床下および現場の工事が継続している中、水平分離板の接着が剥がれた状態で発生したのですが、引き続きのケーブルの是正作業や、最終的な分離板の識別表示作業を行う中で、同様の事例が確認された場合は適切に是正をしてまいります。

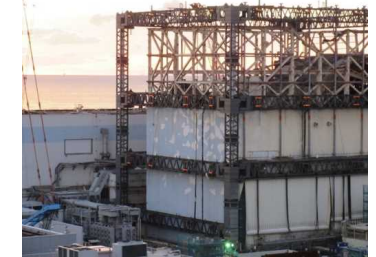
1号機の使用済燃料プールからの燃料取り出しに向け、建屋カバーの解体作業を進めています。
2015年7月より建屋カバーの解体を開始し、2016年11月に壁パネルの取り外しを完了しました。作業にあたっては、十分な飛散抑制対策と、放射性物質濃度の監視を行いながら、着実に進めてまいります。

(1号機建屋カバー壁パネル取外状況)

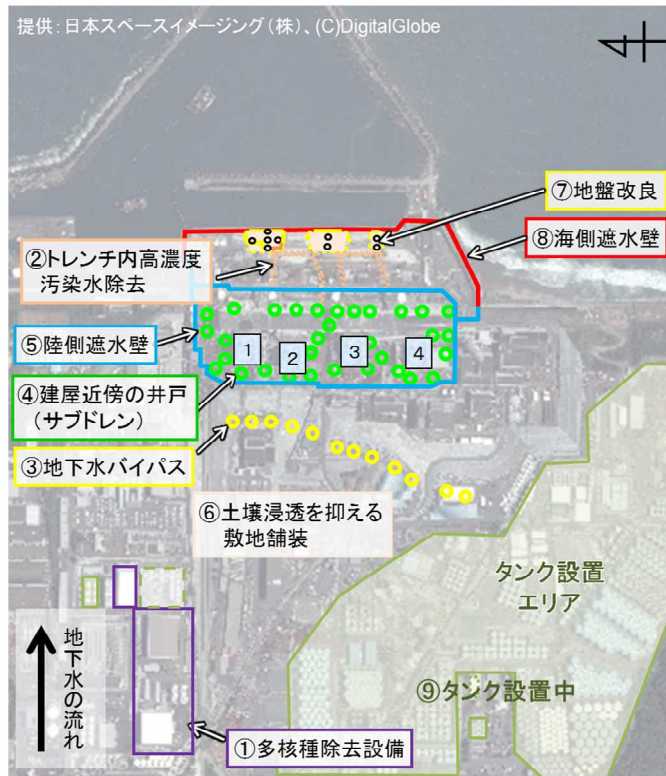
方針3. 汚染水を漏らさない

- ⑦水ガラスによる地盤改良
- ⑧海側遮水壁の設置
- ⑨タンクの増設(溶接型へのリプレイス等)

多核種除去設備(ALPS)等

- ・タンク内の汚染水から放射性物質を除去しリスクを低減させます。
- ・多核種除去設備に加え、東京電力による多核種除去設備の増設(2014年9月から処理開始)、国の補助事業としての高性能多核種除去設備の設置(2014年10月から処理開始)により、汚染水(RO濃縮塩水)の処理を2015年5月に完了しました。
- ・多核種除去設備以外で処理したストロンチウム処理水について、多核種除去設備での処理を進めています。

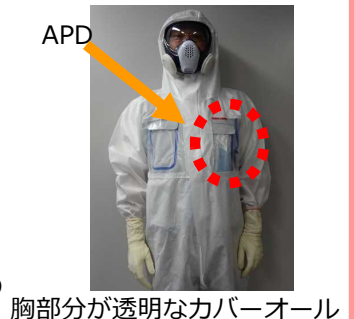
胸部分が透明なカバーオール

- ①【当社】胸部分が透明なカバーオールの導入
（→平成25年2月25日から継続運用中）
- ②【当社・協力企業】APD抜き打ち確認
（→これまで正しく所持されていることを確認しております）
- ③【当社・協力企業】APDとガラスバッジ等との線量データの比較
