海水核種分析結果 < 沿岸 福島第一原子力発電所 >

海水中のPu分析結果

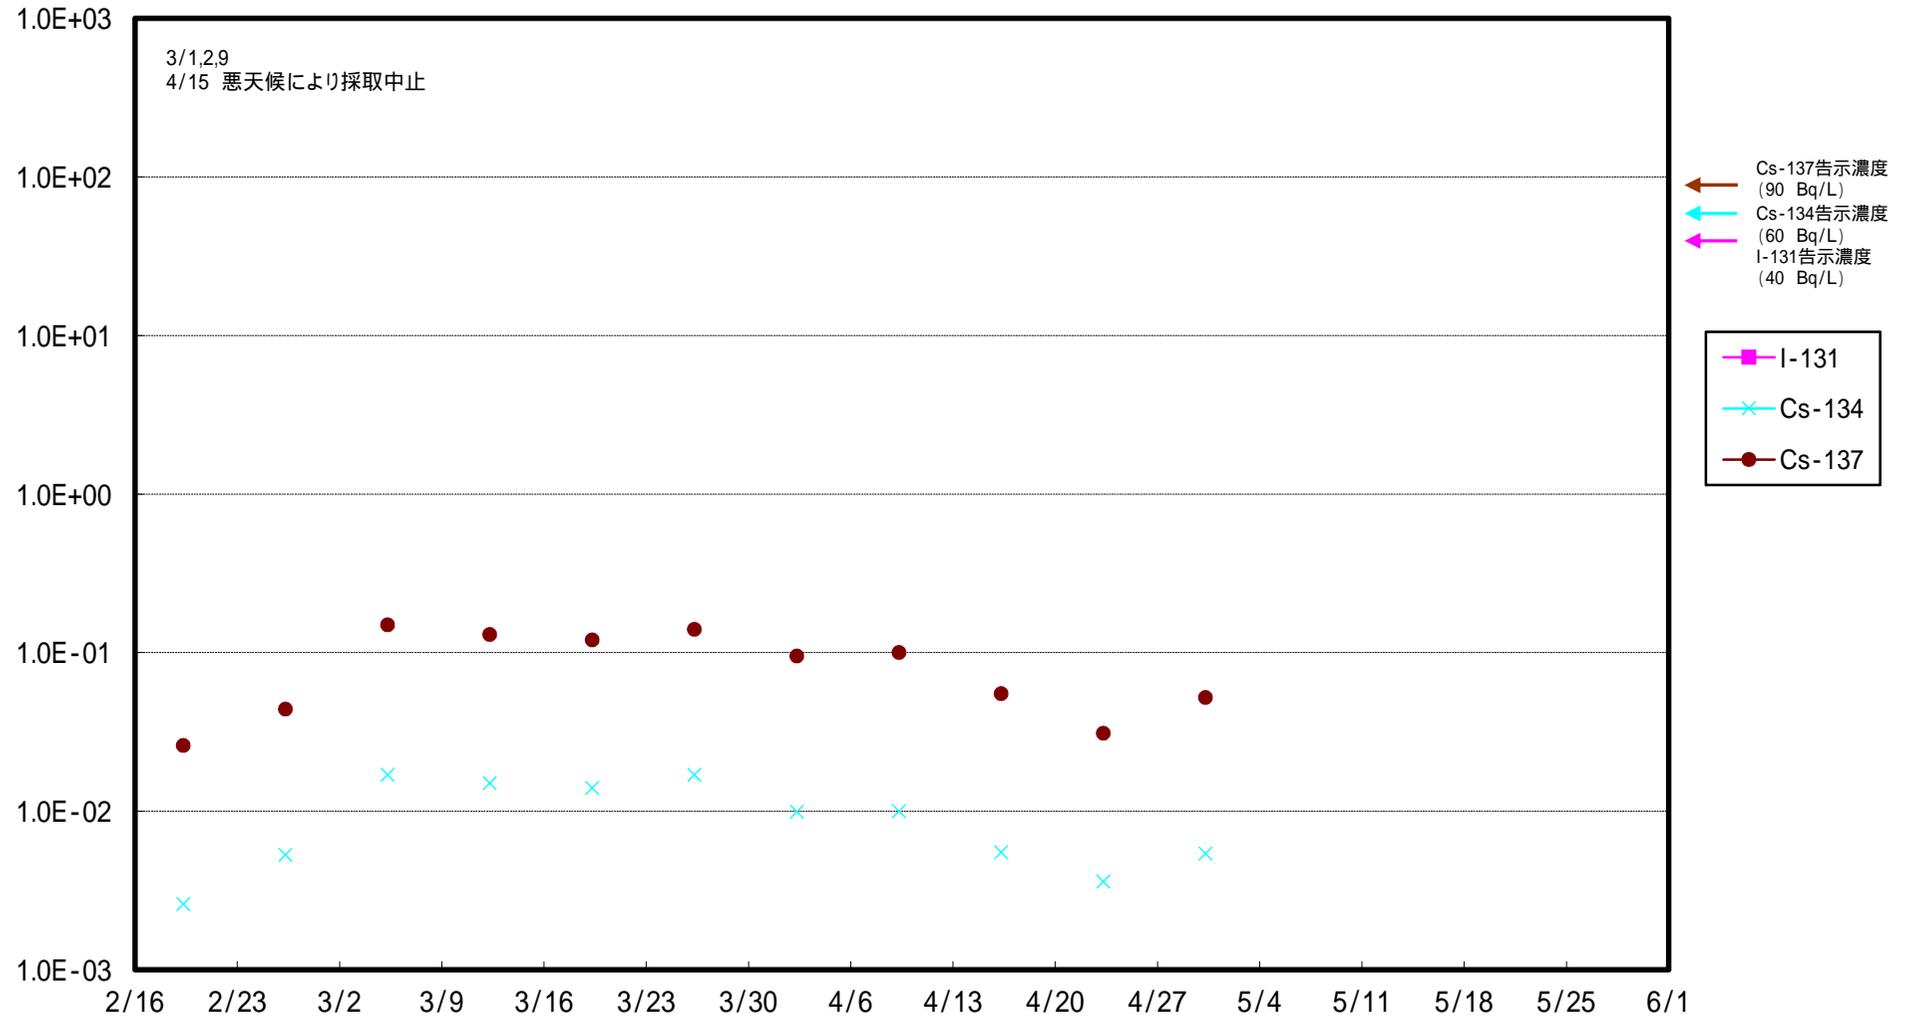
福島第一 5,6号機放水口北側(T-1) 海水放射能濃度 (Bq / L)

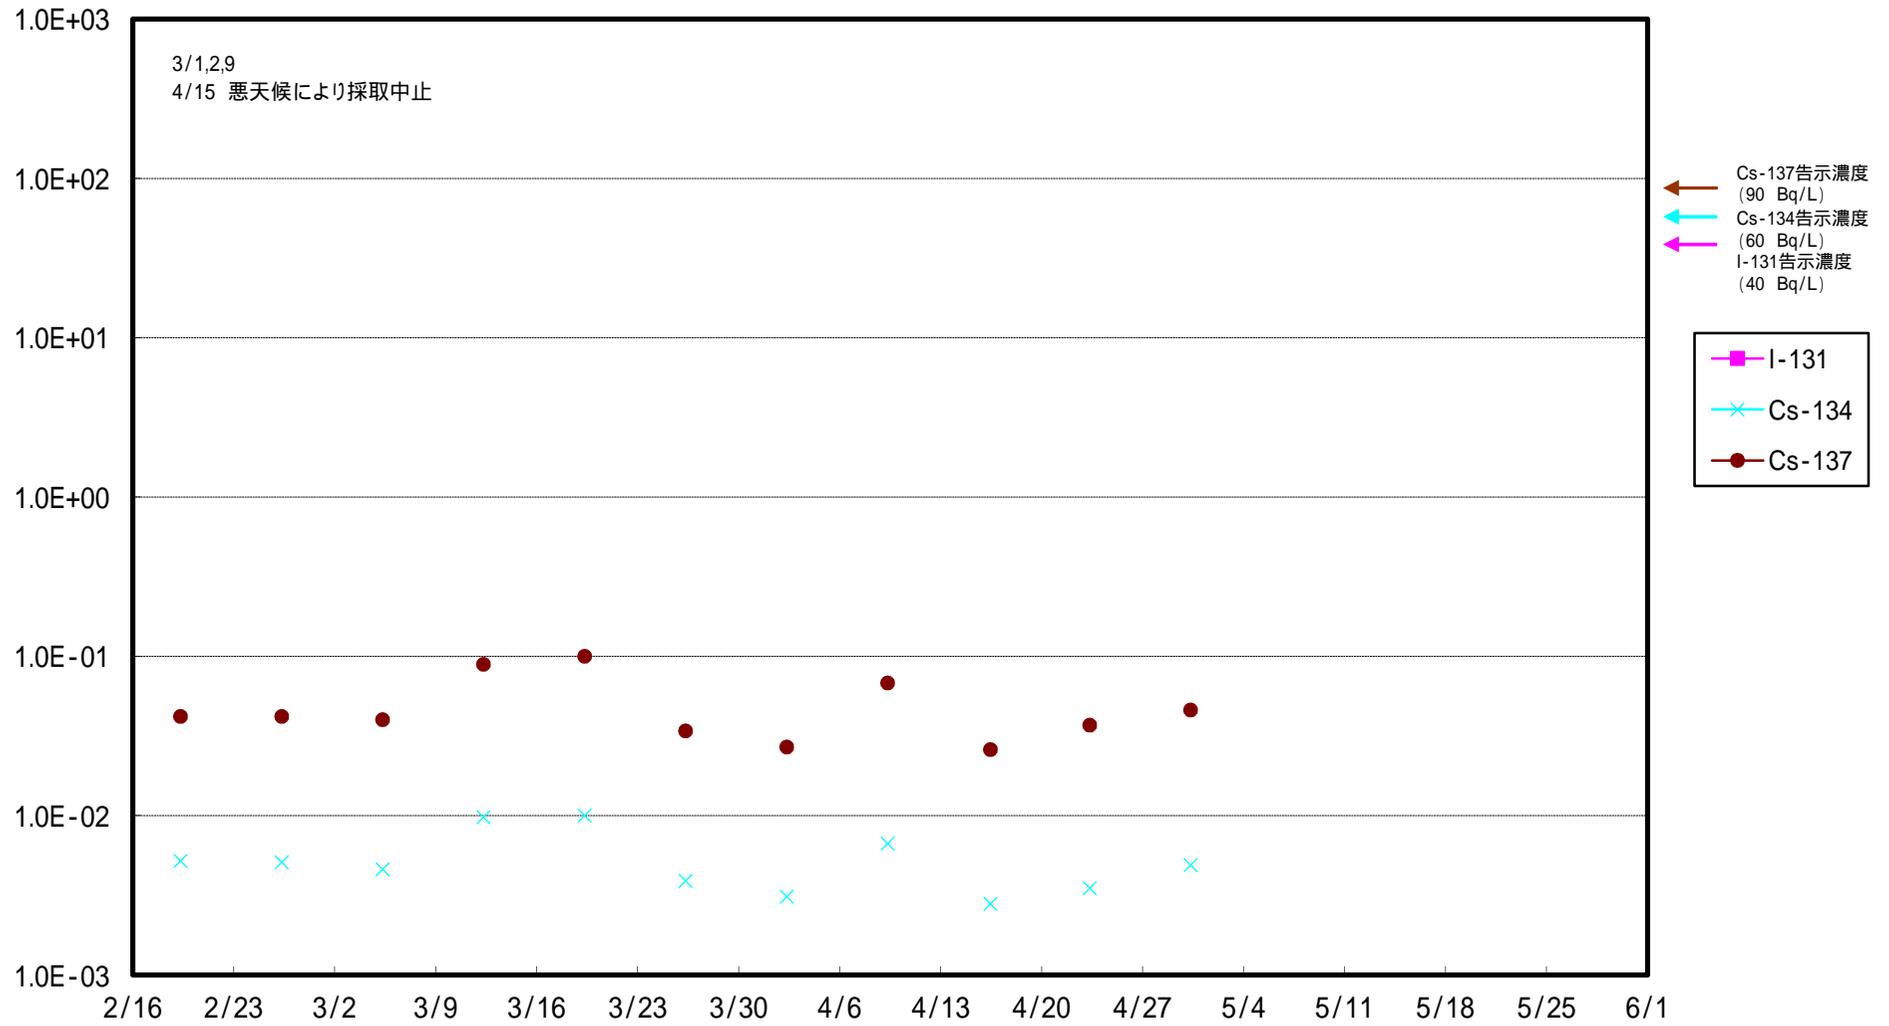
福島第一 南放水口付近(T-2) 海水放射能濃度 (Bq / L)
