< 概要 >

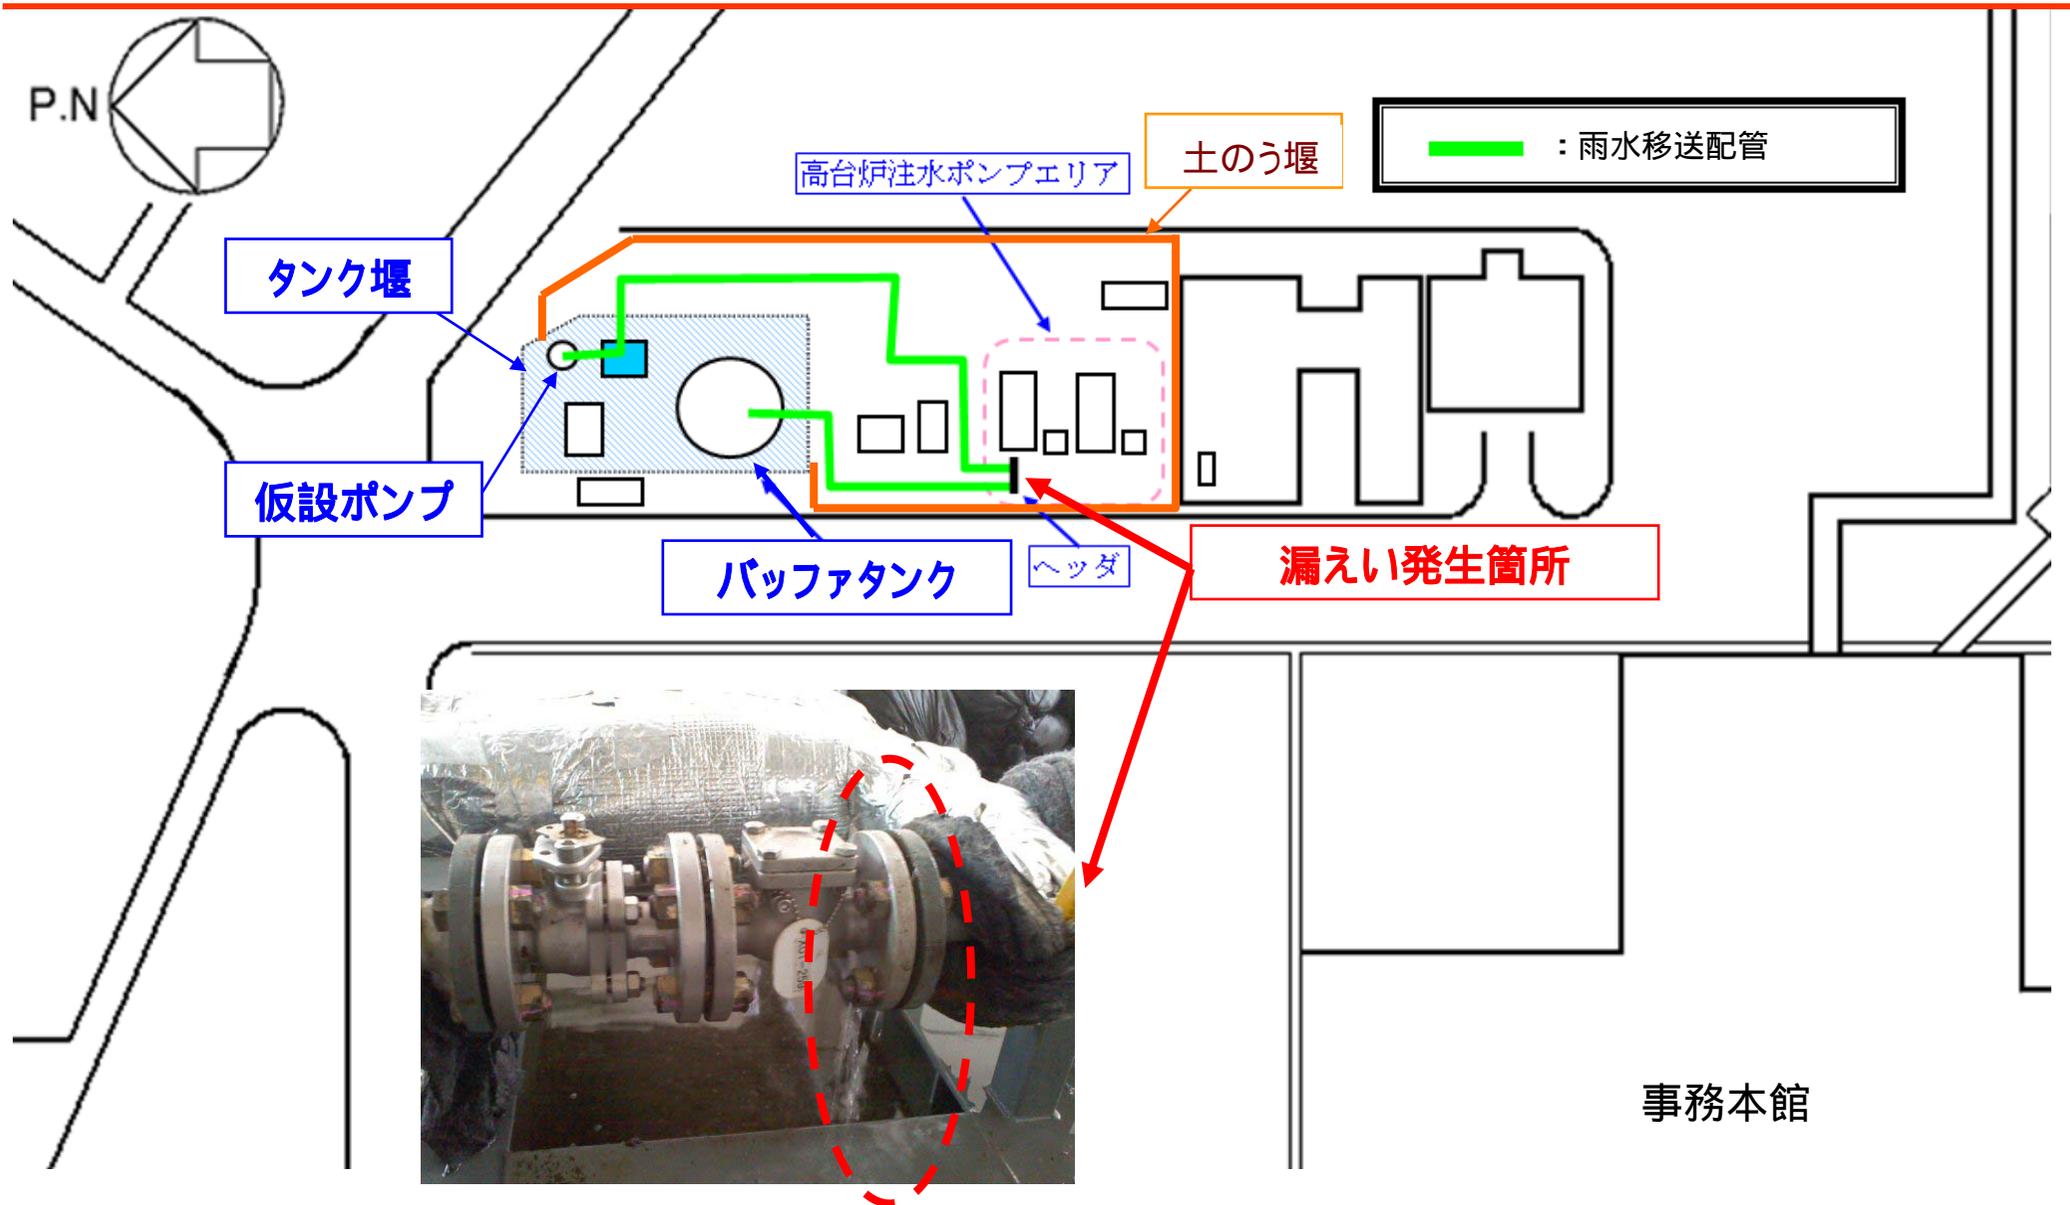
漏えい箇所概略位置図

- 高台原子炉注水用バッファタンクエリアの堰内に溜まった雨水を仮設ポンプにて当該バッファタンク内に移送していたところ、移送配管の接続部より漏水していることを、当社社員が監視用カメラ映像で確認。漏えいした水は、コンクリート面に土のうを積んだエリアに溜まっている
- 時系列
 - 2月15日 11:30 ~ 雨水移送開始
 - 12:45頃 移送配管の接続部より漏えいを確認
 - 12:59 移送ポンプを停止、漏えい停止
- 漏えい量：約 1.7 m³
- 原因：調査中
- バッファタンクエリア堰内水（漏えい水）の分析結果は、2月11日に採取した当該堰内水分析結果と有意な変化がなかったことから、当該堰内水（漏えい水）は雨水であると判断
 - 【バッファタンクエリア堰内水分析結果（2月15日採取）】 []内は2月11日採取の結果
 - ・セシウム134 : 23 Bq/L [20 Bq/L]
 - ・セシウム137 : 77 Bq/L [46 Bq/L]
 - ・ストロンチウム90 : 11 Bq/L [19 Bq/L]（簡易測定法により計測）
- バッファタンク水位は、有意な変化がなかったことから、タンクの水が当該堰内に漏れた可能性はないと考えている
