建屋周辺の地下水位、汚染水発生状況

東京電力ホールディングス株式会社

Eエリアタンク（フランジ型）の解体作業状況について

1/2号機排気筒ドレンサンプピットの対応について

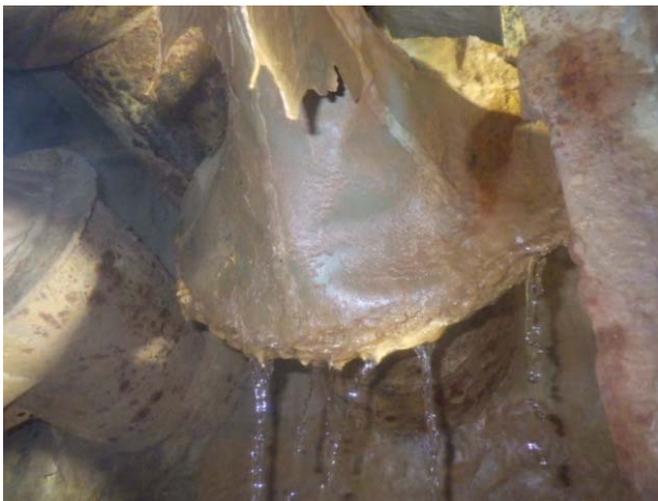
配管⑧

3-2 焼却建屋現地確認結果と止水状況

※止水（発泡ウレタンを注入）

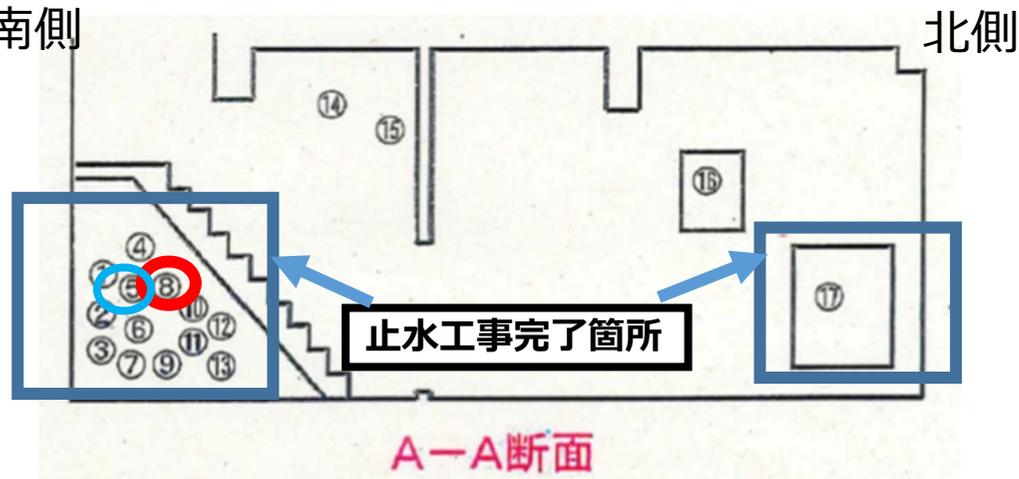
A-A断面
南側

○ 湧水多

○ 湧水小、にじみ

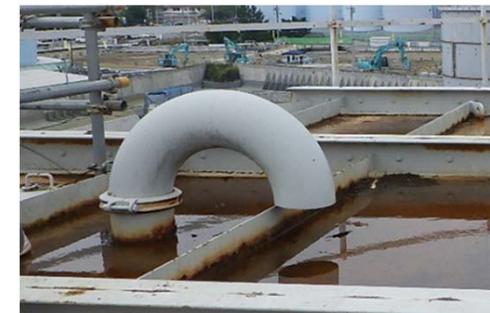
タンクの通気管
(高性能フィルタ設置前)

- ✓ 敷地境界近傍及びD1・D2タンク周辺のダストモニタにおいて有意な変動は見られない。
(データについてはp 8 と p 9 参照)
- ✓ D1・D2タンク上部の通気管への高性能空気フィルタ設置 (2021年7月13日、14日設置)

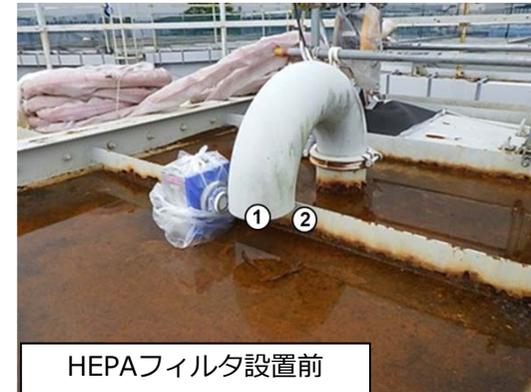
HEPAフィルタ設置前

- D1・D2タンク上部の通気管内面及び床面の表面汚染密度測定を実施し、**全アルファについて検出下限値未満**を確認
- 空气中放射性物質濃度の全アルファはHEPAフィルタ設置前後において、**検出下限値未満**を確認
全ベータはHEPAフィルタ設置前は**-6乗オーダー**、HEPAフィルタ設置後は**検出限界値未満**を確認

測定対象	採取箇所	全ベータ 表面汚染密度 [Bq/cm ²]	全アルファ 表面汚染密度 [Bq/cm ²]
D1タンク	通気管内面 ①	9.4E-01	<1.3E-01
	床面 ②	4.3E-01	<1.3E-01
D2タンク	通気管内面 ①	5.4E-01	<1.3E-01
	床面 ②	<3.9E-01	<1.3E-01

測定対象	採取箇所	全ベータ ダスト濃度 [Bq/cm ³]	全アルファ ダスト濃度 [Bq/cm ³]
D1タンク	フィルタ設置前	3.8E-06	<5.3E-07
	フィルタ設置後	<1.6E-06	<5.3E-07
D2タンク	フィルタ設置前	7.4E-06	<5.3E-07
	フィルタ設置後	<1.6E-06	<5.3E-07

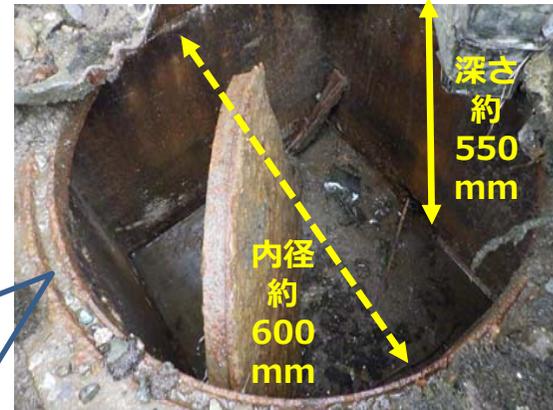
2021年5月17日, 19日に確認。

✕ 空間線量当量率 [mSv/h]
⊗ 表面線量当量率 [mSv/h]
2021.5.19測定

ピットへの雨水流入経路と想定されるため、今回雨水流入対策および内部土のサンプリングを実施。

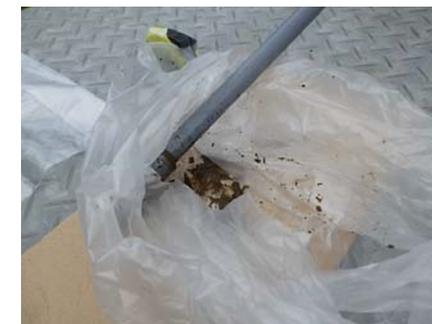
サンプリングの状況

分析項目	マンホール内部土 【Bq/kg】	サンプルット水※ 【Bq/L】
Cs-134	4.9E+07	1.0E+05
Cs-137	1.4E+09	2.6E+06

2～3乗程度の差がみられる。

マンホールに流入した雨水（周辺からの流れ込みを含む）が内部の汚染された土に染み込み、サンプルットへ流入していた可能性が考えられる。
