福島第一原子力発電所の汚染水処理対策の課題と対応 参考資料集

2021年6月25日

東京電力ホールディングス株式会社

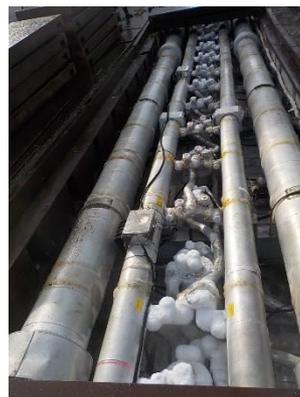
【融氷後の状況】

- ブライン液は薄茶色をしていることから、結露の氷等と識別しながら、弁・ホース・凍結管等各結合部や保温材表面、設備下部について、ブラインの滴下や結晶、茶色い着色の有無を目視で確認する。
- 路下部については、特に冬季に氷着が大きく、即確認できる状況にないため、融氷が必要な状況。冬季に路下部の氷着が成長しないように、送風設備を設置する。
- なお、これまでの母管フランジ部からの微少漏えい等においても、パトロールにおいて保温継手部からの滴下により、不具合を確認している。

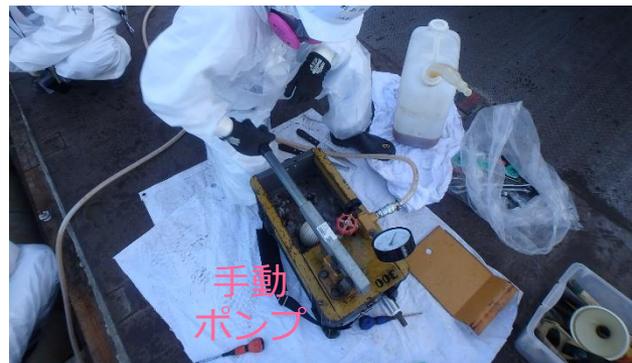
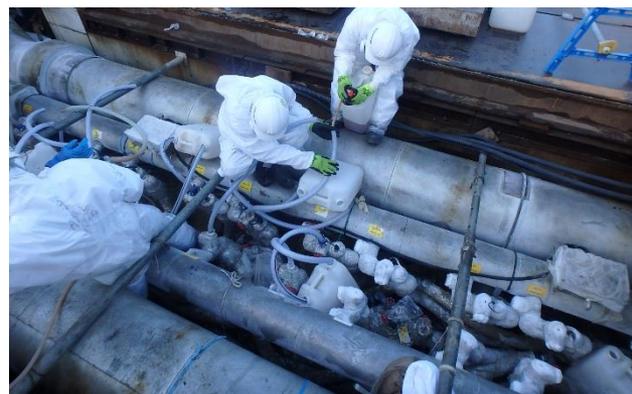
【加圧試験概要図】

- 凍結管上部の保温材を外した後、路下部の凍結管を1本ずつ加圧ポンプを用いて手動で加圧し、凍結管からの漏洩の有無を確認した。
